樋門・樋管合同点検実施

出水期前徒歩点検

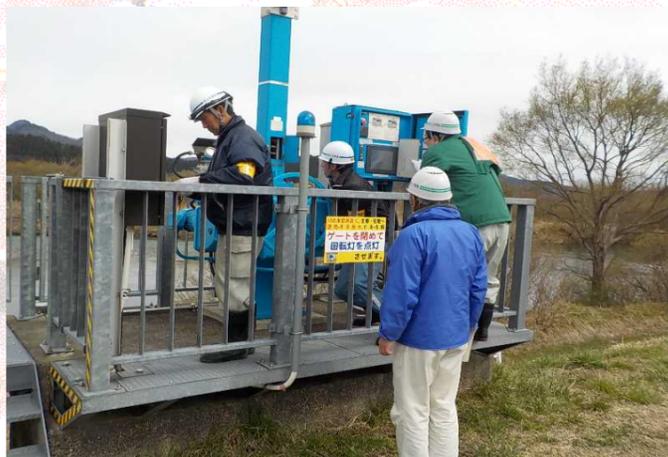
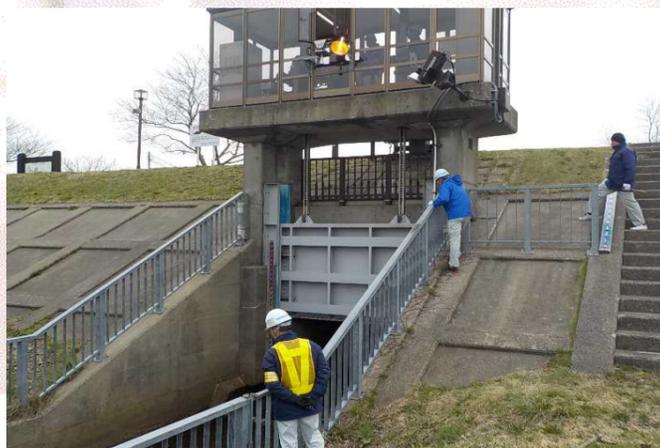
4月9日(火)、10日(水)の二日間、水位観測員と職員が合同で、46箇所の排水樋門・樋管の点検を行いました。合同点検では、これからの本格的な降雨期を迎えるにあたって、ゲート設備等に不具合がないか開閉動作や通常と異なる音がしないかなど、洪水時に確実に作動出来るよう確認しました。点検結果、特に大きな不具合は見つかりませんでした。なお、軽微な補修については、随時対応していく予定です。

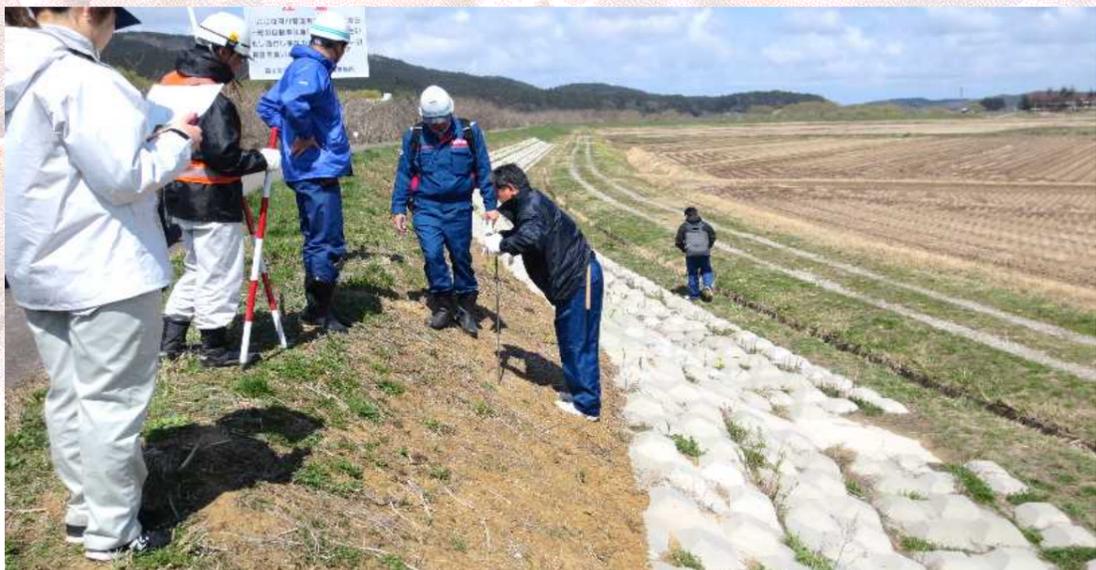
4月12日(金)、16日(火)と二日間にわたり出水期に備え堤防を歩いて点検しました。通常のパトロールに対し歩いて点検するため、細部まで異常がないか確認することができました。右の写真は貫入棒を差し込み、堤防の強度を確認している所です。貫入棒は「土質の種類」「含水比」「測定者」に左右されずに、堤防の強度を推定することが可能であります。降雨や河川からの水分供給及び、地震などによる地盤の緩みなどで強度が低下することは起こりえる事であり、常日頃から弱点となる箇所を把握し大規模な災害を未然に防止する必要があります。
