# 平成30年度出水概要について

平成31年4月24日

子吉川「大規模災害時の減災対策協議会」

# 平成30年度 子吉川出水概要について

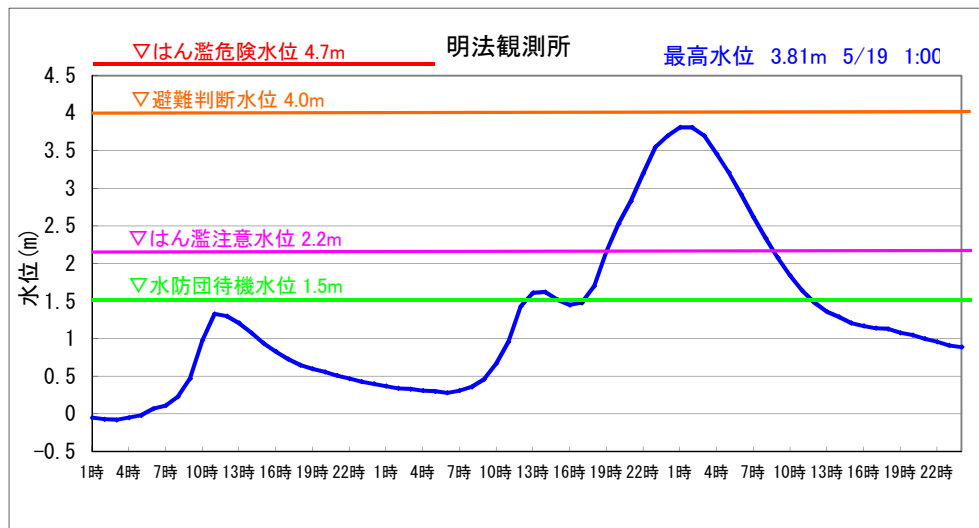
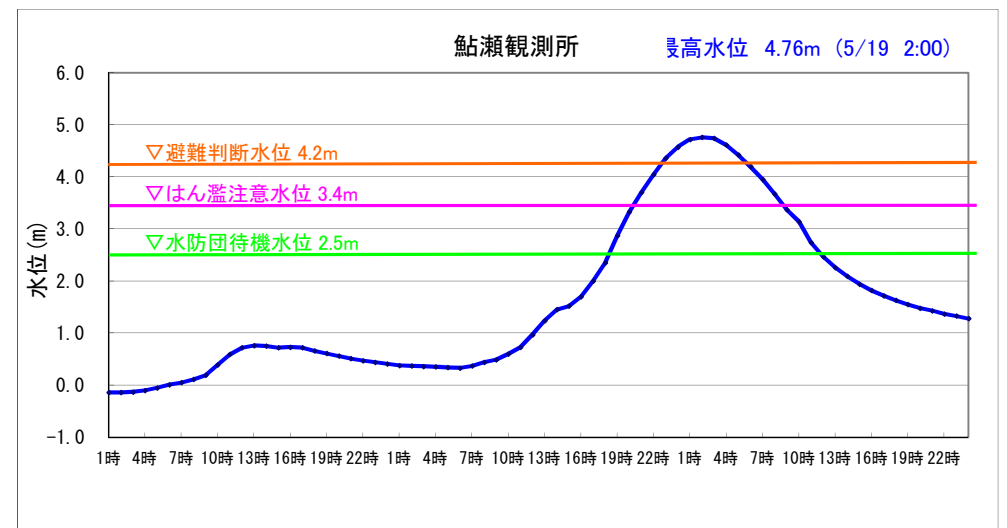
## 水位状況

この降雨により、明法水位観測所で氾濫注意水位を上回る3.81m、石沢川鮎瀬水位観測所で避難判断水位を上回る4.76mを記録した。

鮎瀬観測所 (既往第10位)

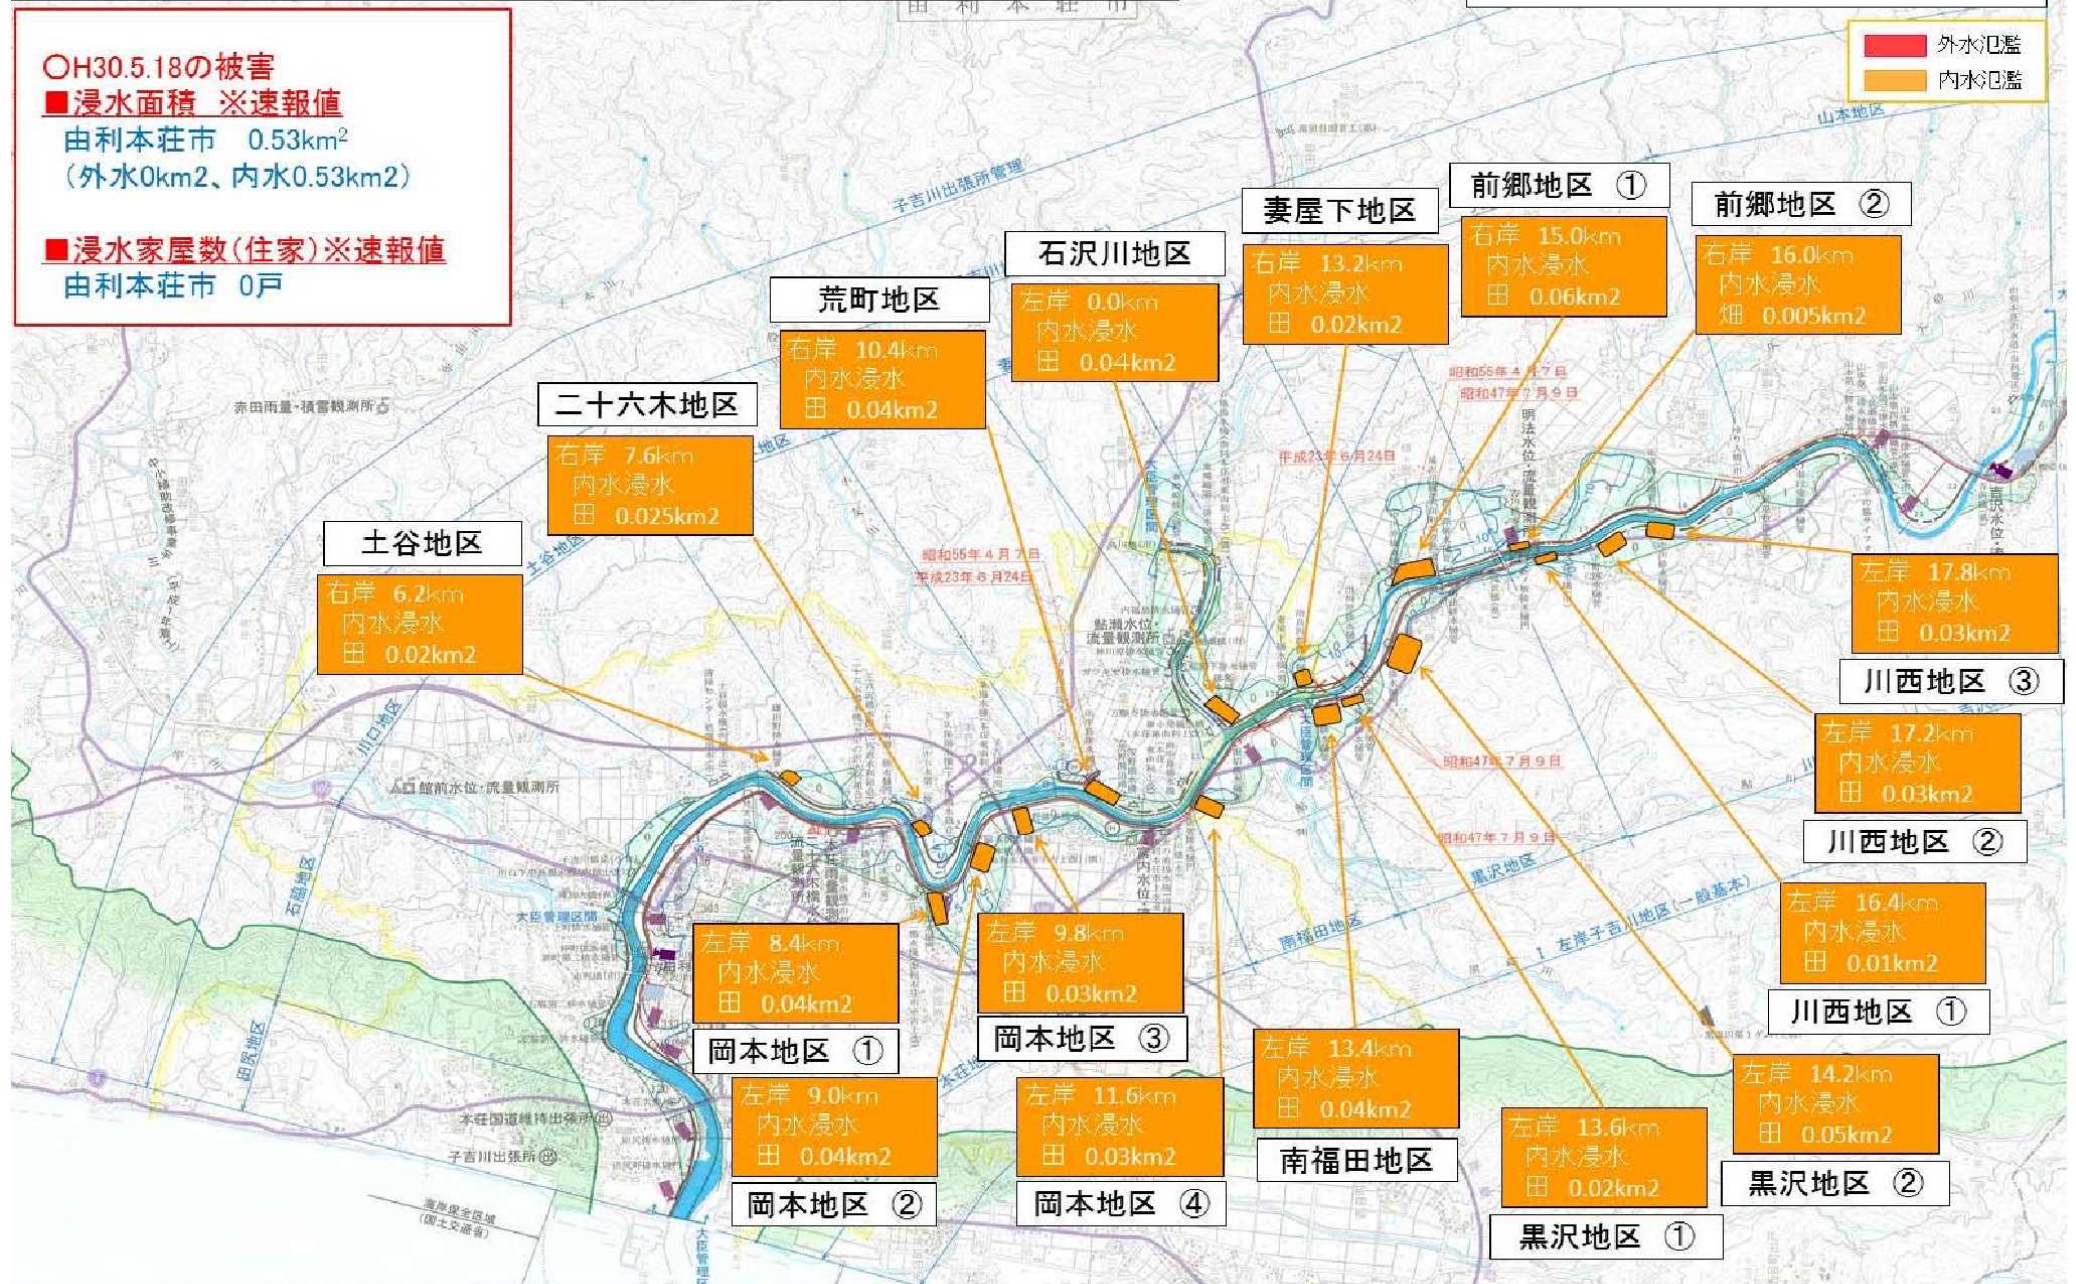
5月18日からの豪雨による河川(子吉川)の被災状況

[平成30年5月19日時点]

○H30.5.18の被害

■浸水面積 ※速報値

由利本荘市 0.53km<sup>2</sup>  
(外水0km<sup>2</sup>、内水0.53km<sup>2</sup>)

■浸水家屋数(住家) ※速報値

由利本荘市 0戸
