# 子吉川圏域 水災害対策プロジェクト(案)

～流域のあらゆる関係者が一体となった、安全で安心が確保できる治水対策の推進～

## 1. 国管理河川の災害復旧 【国土交通省】

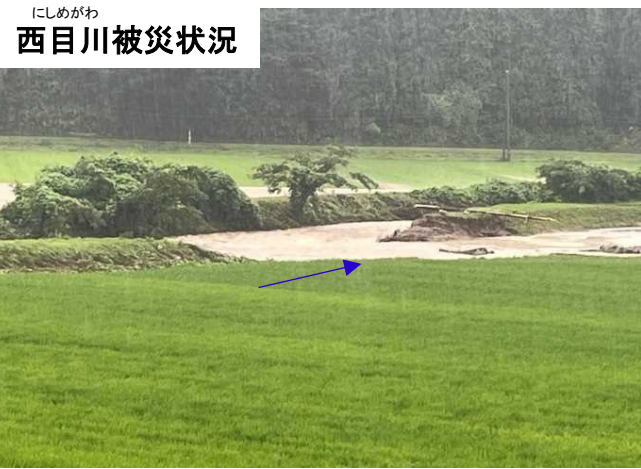
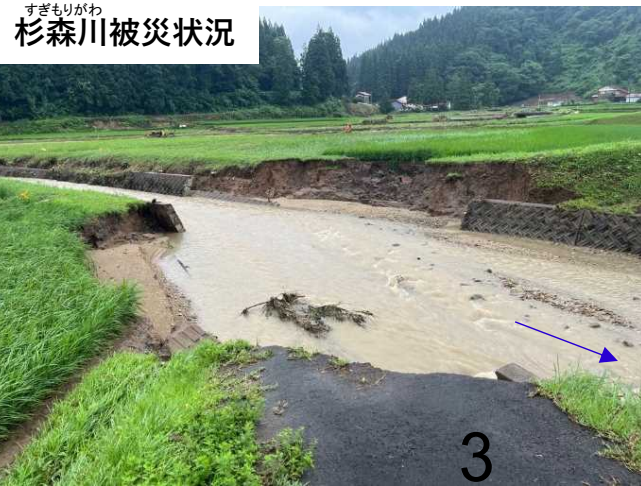
災害復旧イメージ

**被災** 川岸が洗掘崩壊

**復旧** 新たに護岸を整備

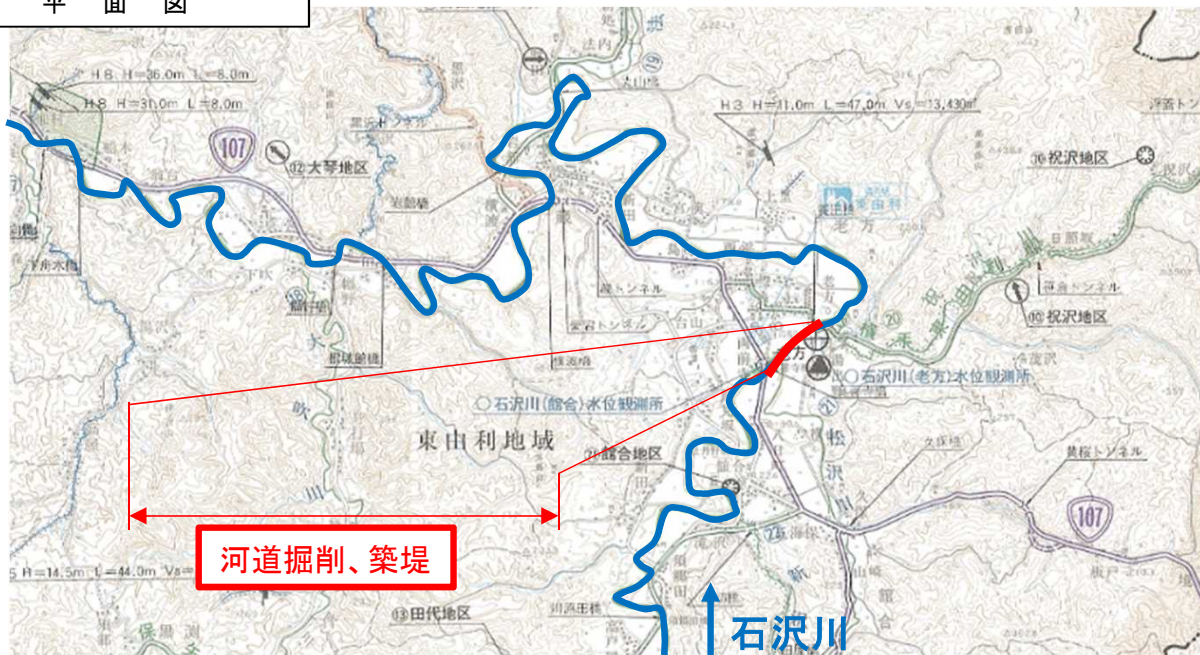
平面図

石沢川（おいかた老方地区）において、川の中の土砂を除去して洪水時の水位を低下させるほか、堤防の高さが低いところはかさ上げします。

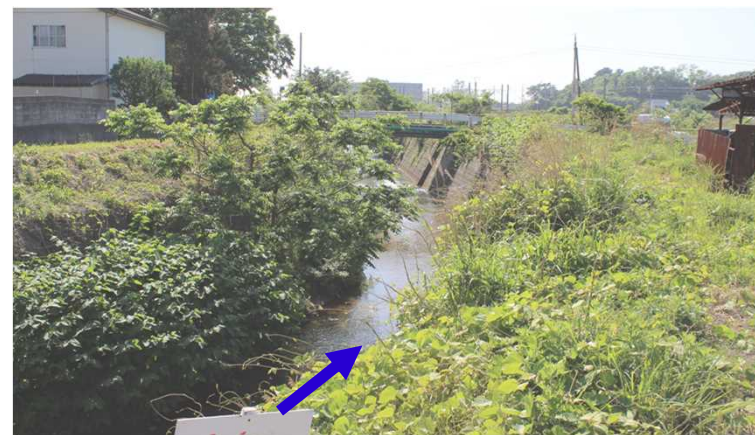
### 【堤防整備前】

大沢川（JR橋付近～国道橋付近）においては、洪水時の水位を安全に流下させるための堤防や護岸の整備を進めており、残区間の整備に向けて必要な治水対策を検討していきます。

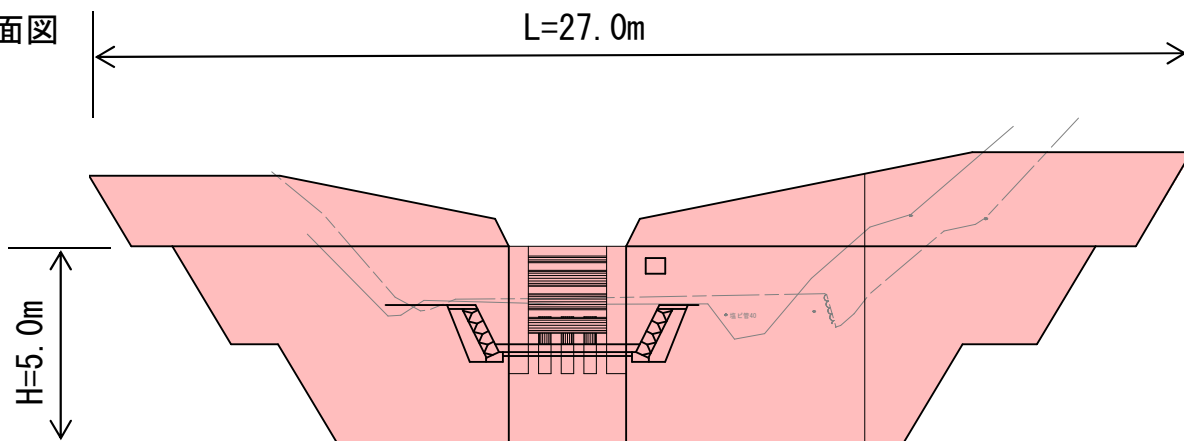
正面図

砂防堰堤を整備することで、流出土砂を抑制し、要配慮者利用施設などの保全対象を土砂災害から守ります。

L=27.0m

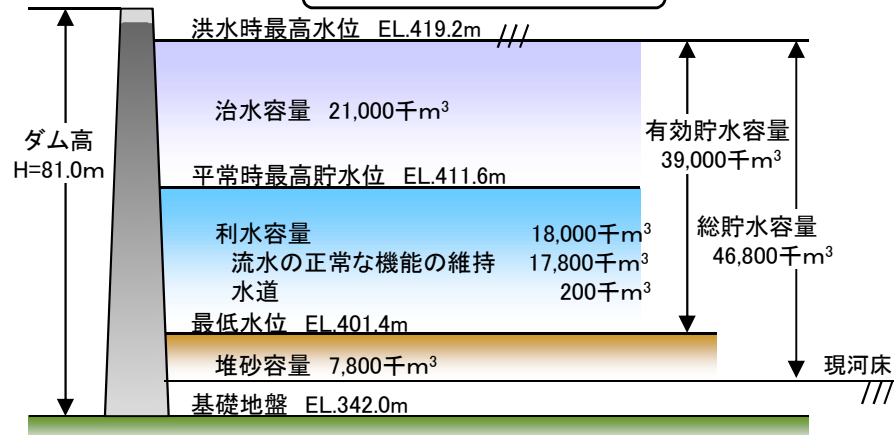
## 貯水池容量配分図

子吉川沿川の洪水被害の軽減を図るため、鳥海ダム建設事業を推進します。
