子吉川圏域 水災害対策プロジェクト

～流域のあらゆる関係者が一体となった、安全で安心が確保できる治水対策の推進～

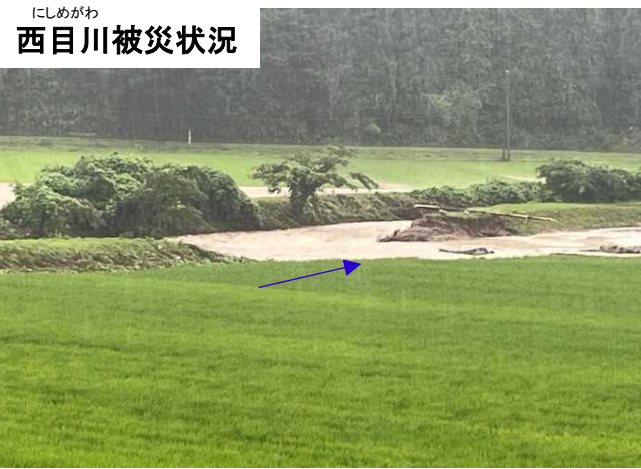
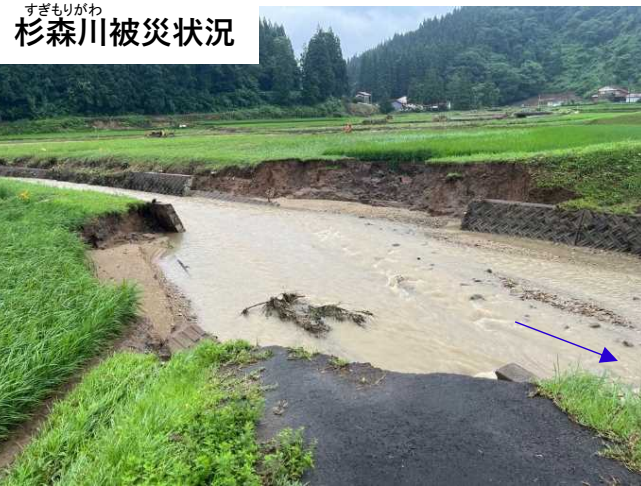
災害復旧イメージ

被災 川岸が洗掘崩壊

復旧 新たに護岸を整備

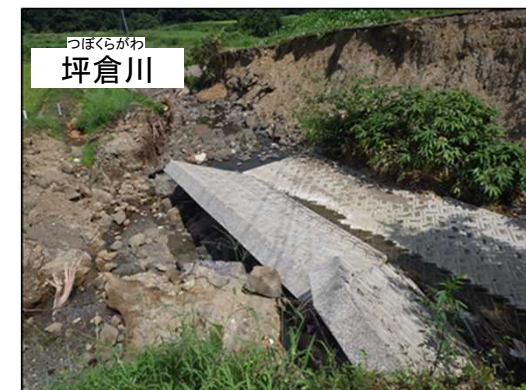
河川の被災状況

被災した護岸の復旧、埋塞した河川の土砂の除去等を行います。

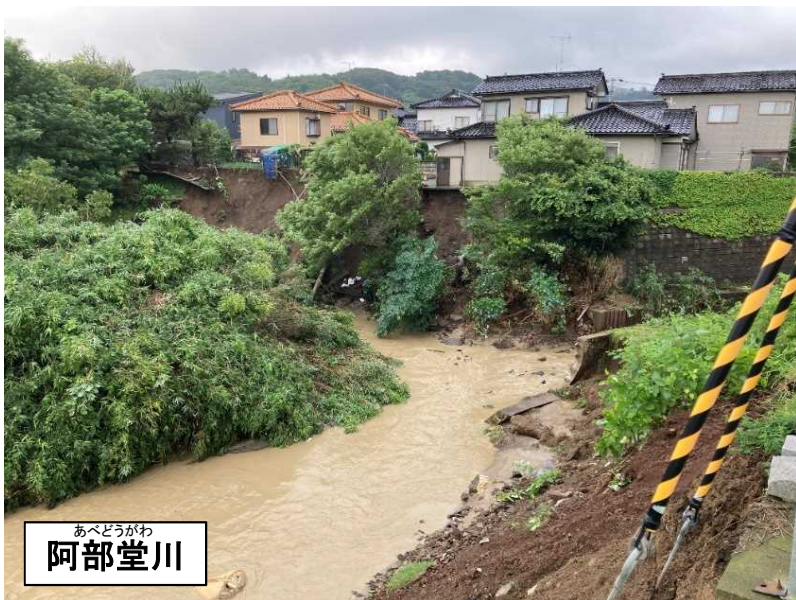
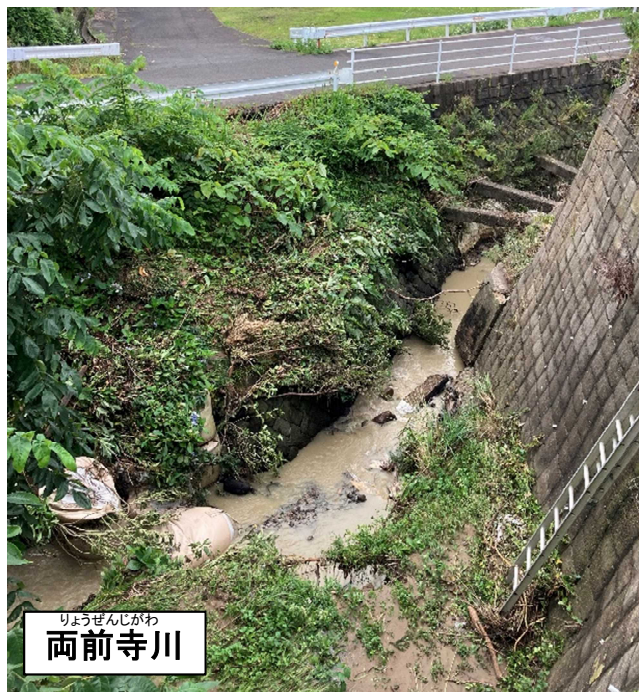
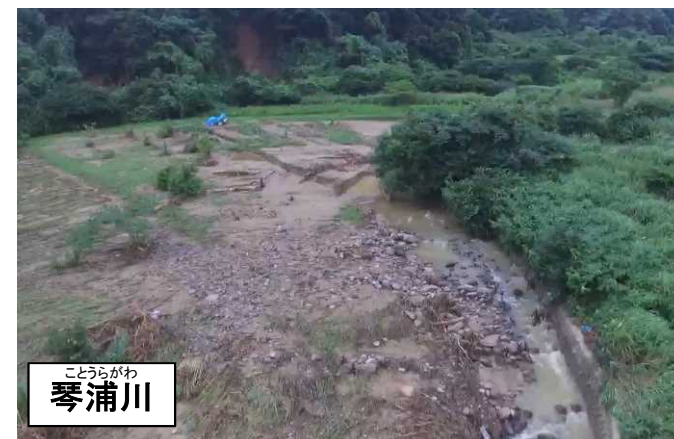
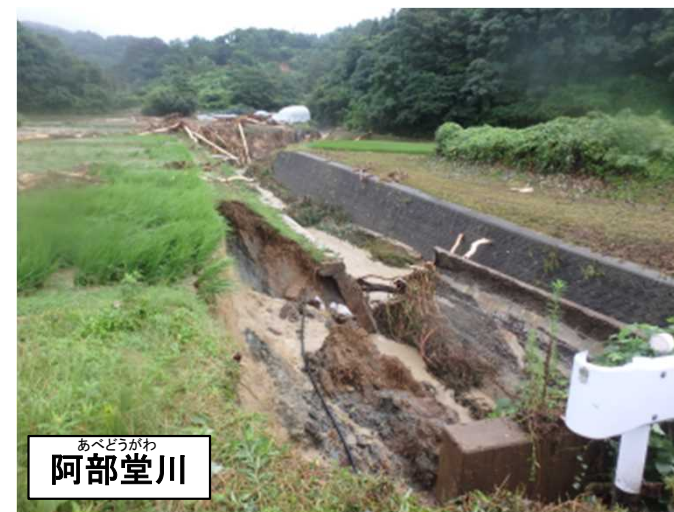
河川の被害状況

被災した護岸の復旧、埋塞した河川の土砂の除去等を行います。

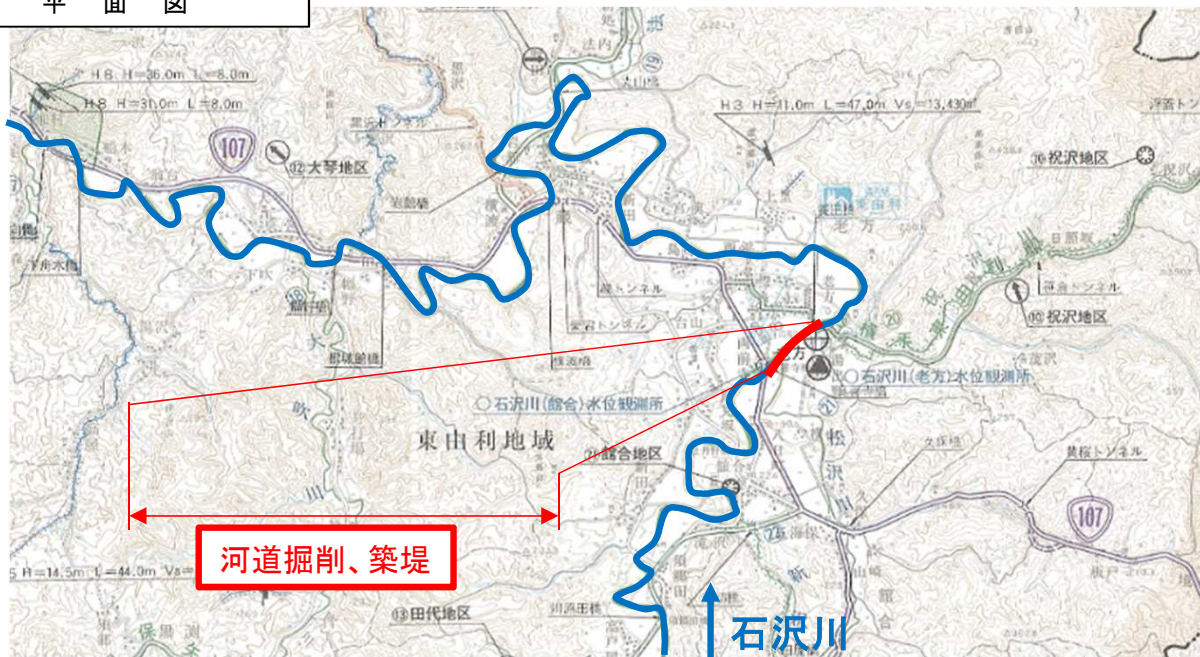
平面図

石沢川（おいかた老方地区）において、川の中の土砂を除去して洪水時の水位を低下させるほか、堤防の高さが低いところはかさ上げします。

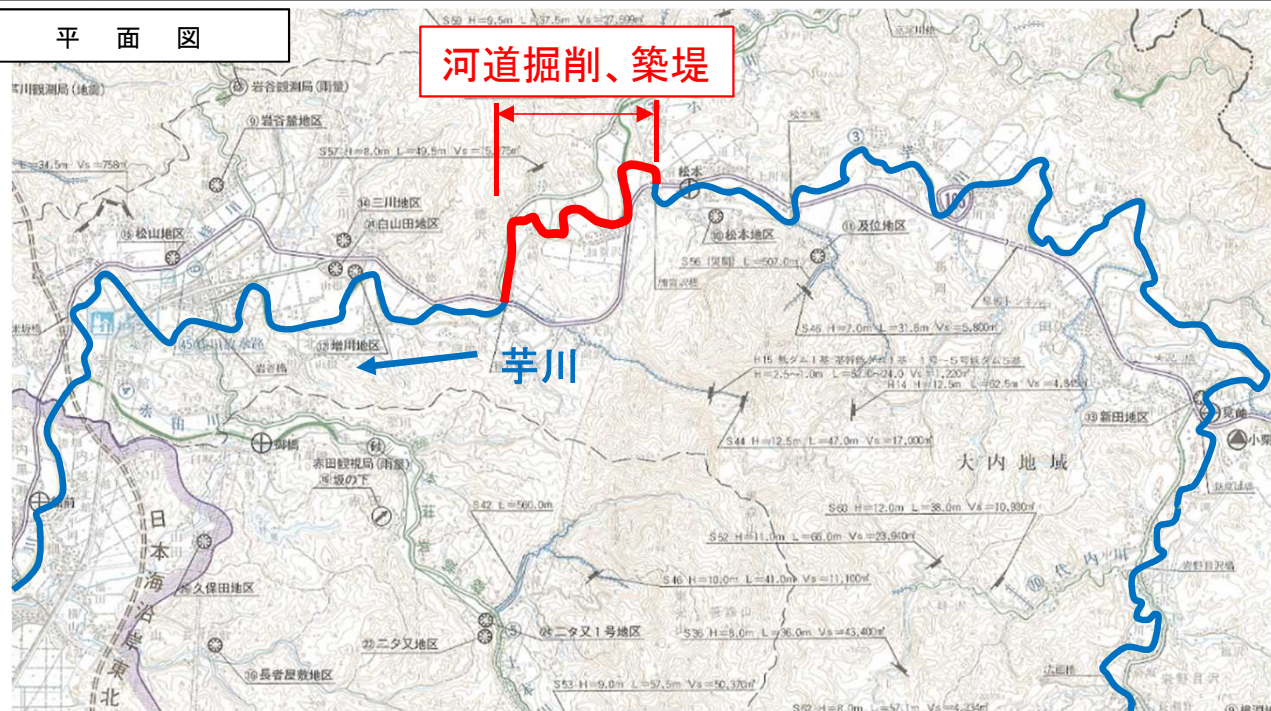
平面図

芋川（徳沢～加賀沢地区）において、川の中の土砂を除去して洪水時の水位を低下させるほか、堤防の高さが低いところをかさ上げします。

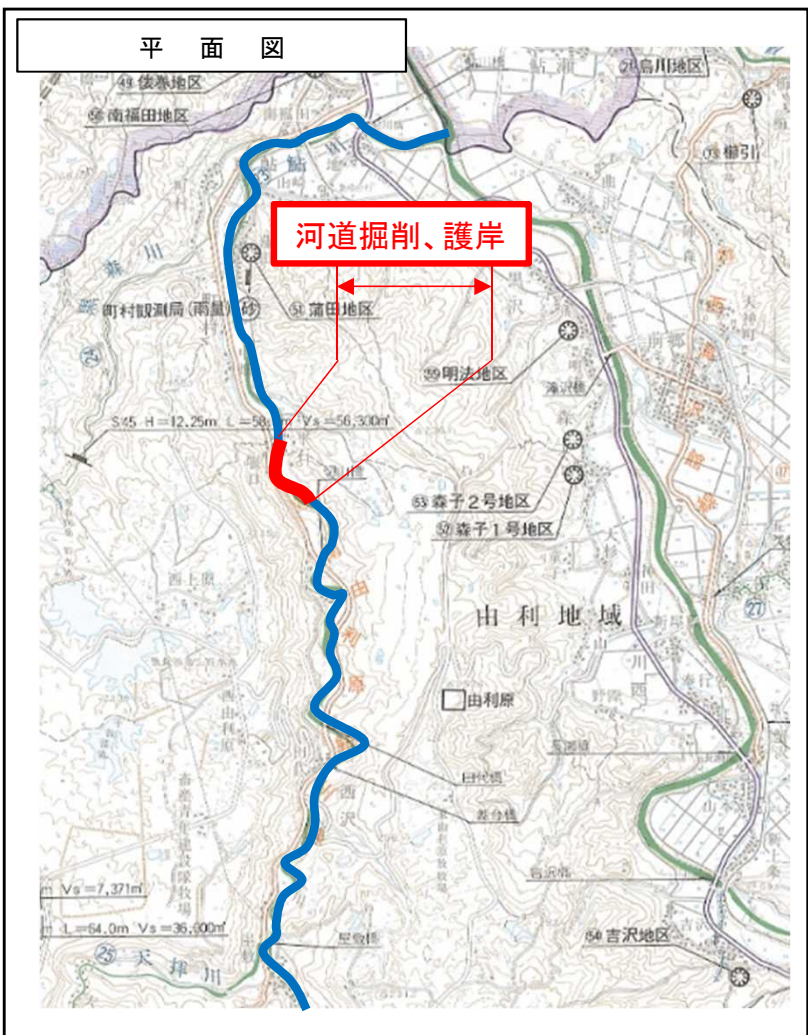
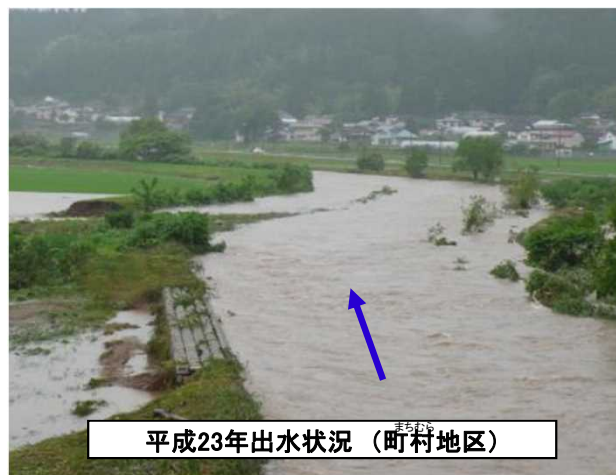
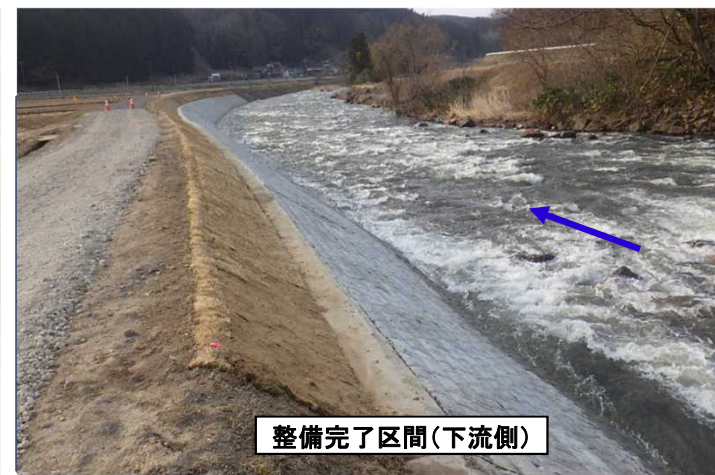
鮎川（平石地区）において、川の中の土砂を除去して洪水時の水位を低下させます。また、掘削後の堤防法面保護のため、護岸を設置します。
