子吉川圏域 水災害対策プロジェクト

～流域のあらゆる関係者が一体となった、安全で安心が確保できる治水対策の推進～

- 子吉川及び支川石沢川においては、令和6年7月24日からの大雨により、計画高水位を超過し、堤防決壊や堤防越水などにより甚大な被害が発生したことを踏まえ、国、県、市等が連携し、河川整備及び災害復旧等を緊急的に実施。
- **令和10年度までのプロジェクトとして、令和6年7月と同規模の洪水に対し、由利本荘市中心市街地の治水安全度を保持しながら子吉川中流域における浸水被害の軽減を図る。**
- また、気候変動による更なる降雨量の増大に対応するため、河川整備計画の見直しを図る。
- **子吉川圏域各河川においても災害復旧に加え、河川整備を緊急的に実施し、浸水被害の軽減を図る。**
- その後も、子吉川では令和14年度までに鳥海ダム完成により、令和6年7月と同規模洪水及び戦後最大規模洪水における床上浸水被害の解消を図る。

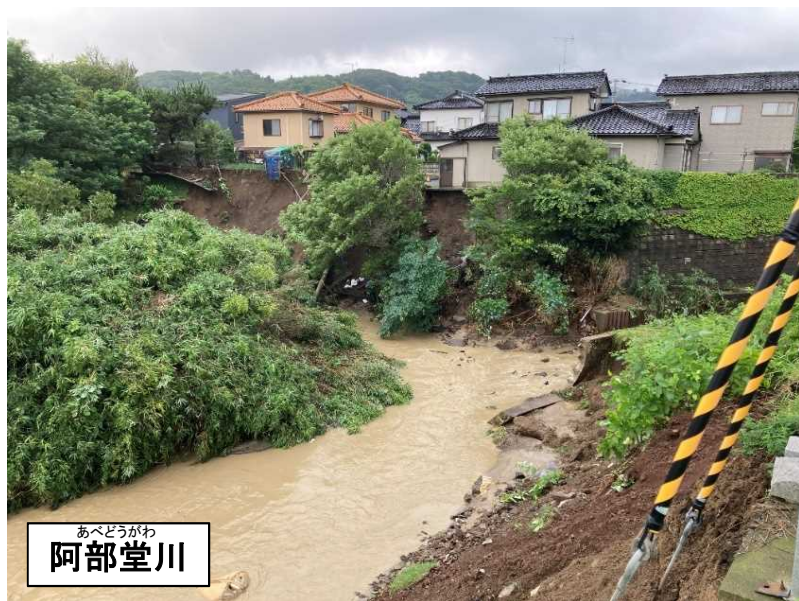
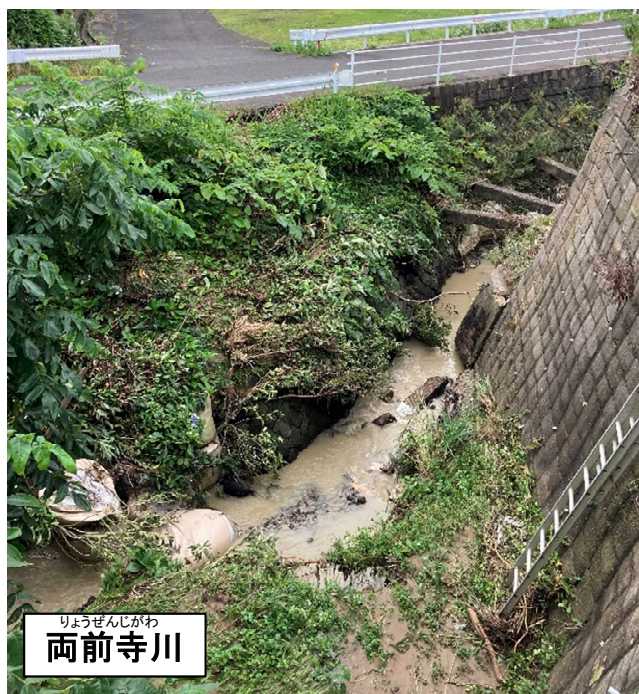
河川の被害状況

被災した護岸の復旧、埋塞した河川の土砂の除去等を行います。

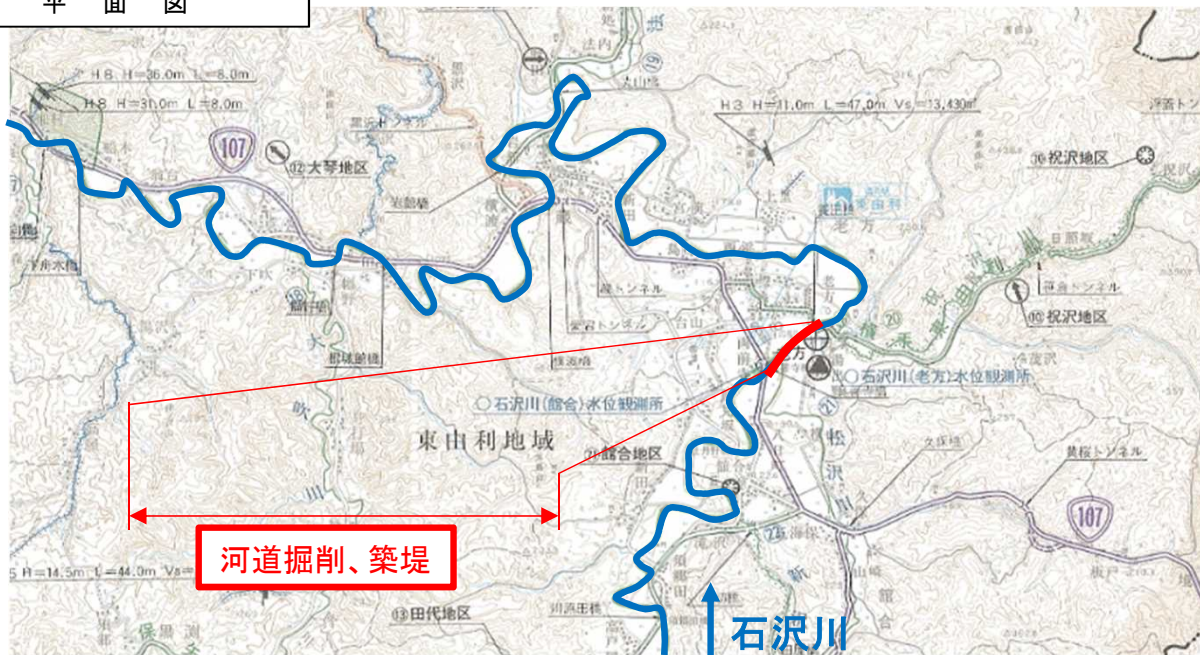
平面図

石沢川（おいかた老方地区）において、川の中の土砂を除去して洪水時の水位を低下させるほか、堤防の高さが低いところはかさ上げします。

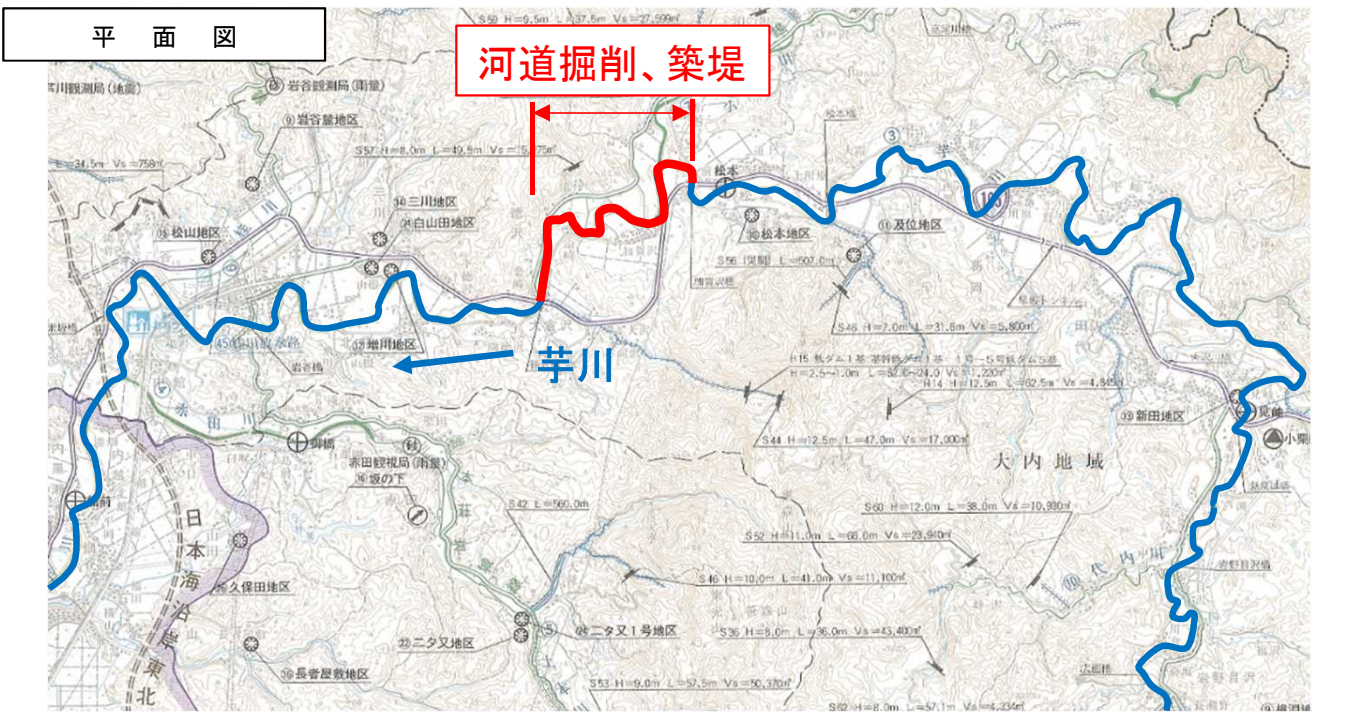
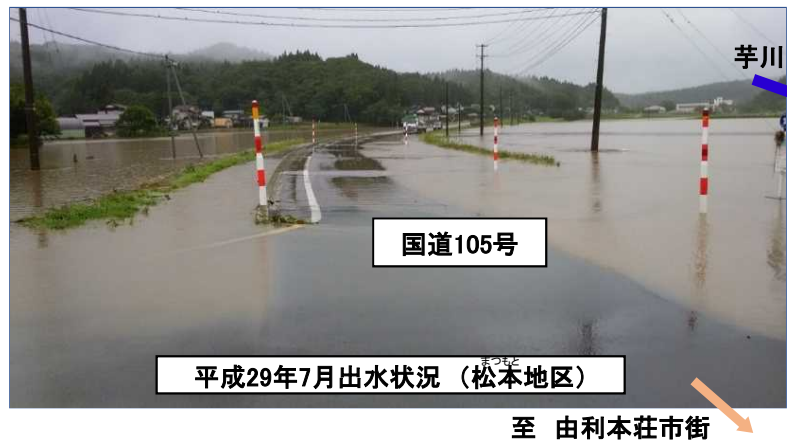
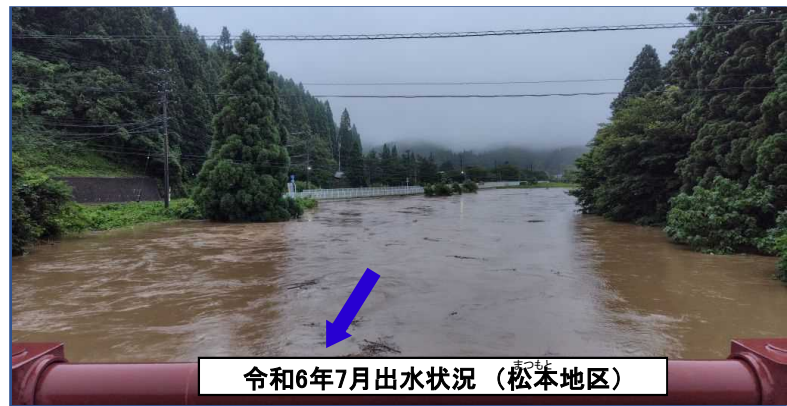
芋川（徳沢～加賀沢地区）において、川の中の土砂を除去して洪水時の水位を低下させるほか、堤防の高さが低いところをかさ上げします。

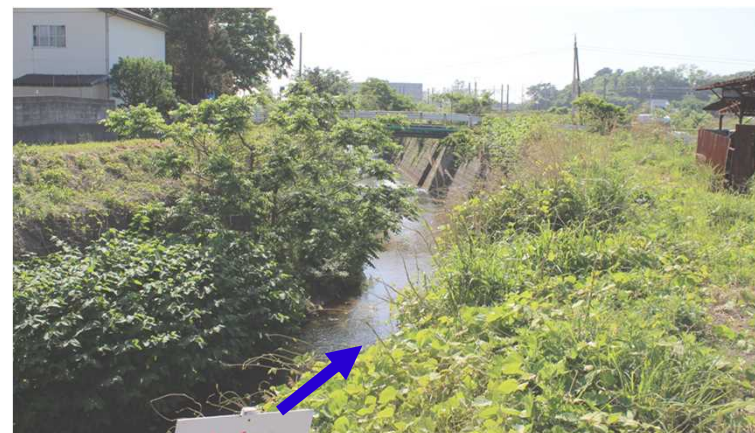
【堤防整備前】

大沢川（JR橋付近～国道橋付近）においては、洪水時の水位を安全に流下させるための堤防や護岸の整備を進めており、残区間の整備に向けて必要な治水対策を検討していきます。

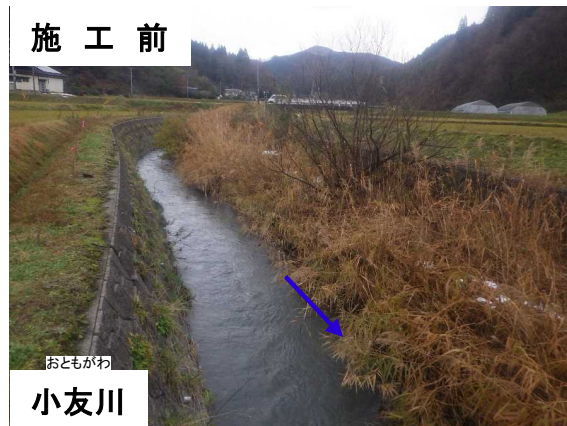
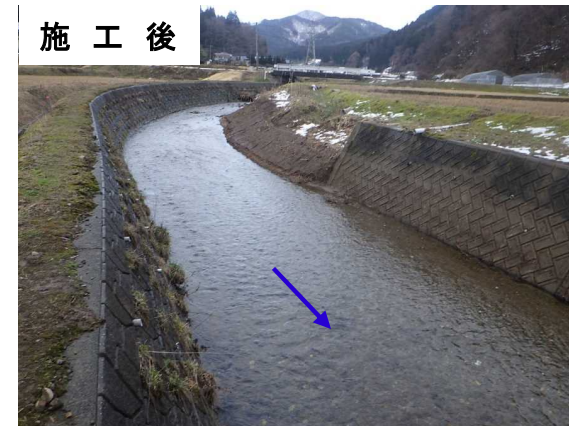
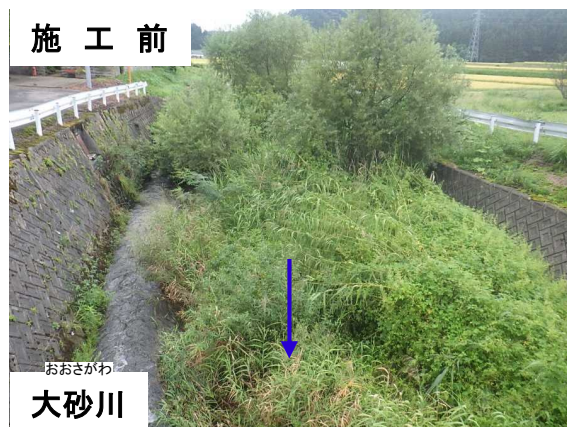
河道掘削、伐木、除根イメージ

洪水流下の阻害となる堆積土砂の撤去や河道内の樹木伐採を行い、洪水時の水位を低下させます。

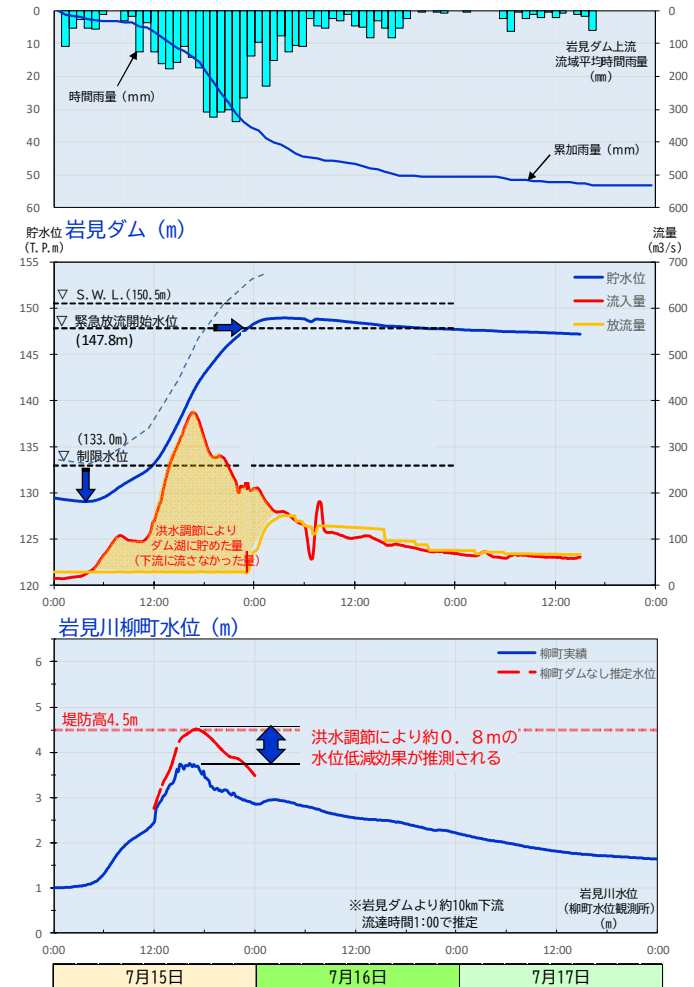
岩見ダムの状況

【事前放流の事例】令和5年7月15～16日の豪雨における岩見ダムの洪水調節効果

○ 予測降雨総量で検討した結果、洪水調節容量では不足する結果となったため事前放流を実施し、最大限容量を確保。
(* 夏期制限水位133.0m→129.13m 【約4m低下】まで実施)

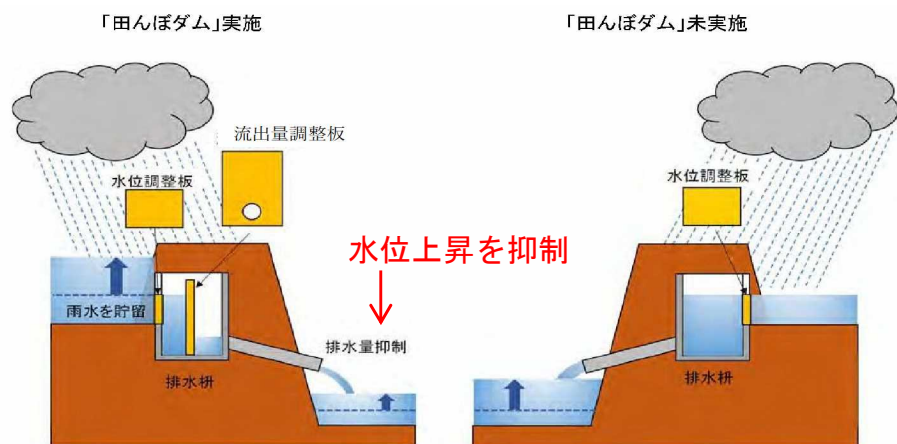
水田が持つ雨水貯留効果を活用することにより、大雨の際に一時的に田んぼに水を貯め、ゆっくりと排水（流出）させることで河川等のピーク流量を抑制し、下流域の洪水被害を低減する効果を見込む。

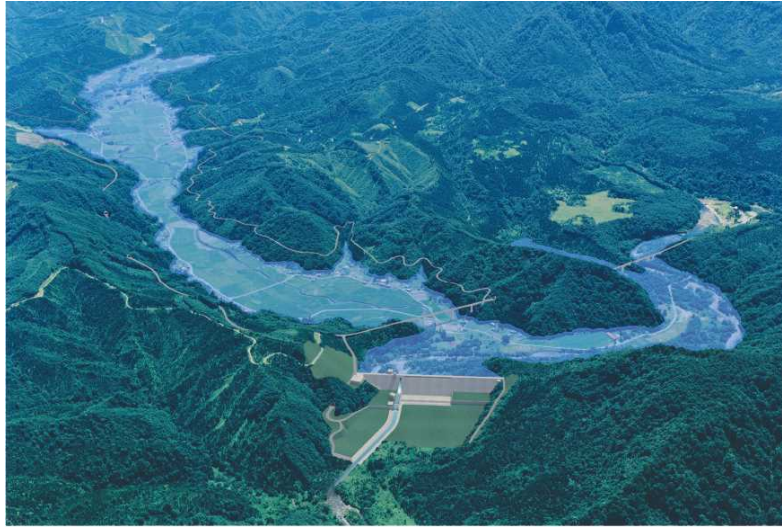
▲鳥海ダム完成イメージ

子吉川沿川の洪水被害の軽減を図るため、鳥海ダム建設事業を推進します。
