「水防災意識社会 再構築ビジョン」に基づく 岩木川等の減災に係る取組方針

平成28年 8月29日

岩木川等大規模水害に備えた減災対策協議会

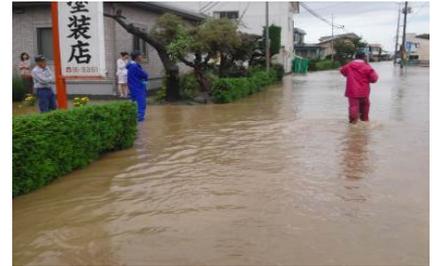
平成25年9月洪水
無堤部からの浸水した
弘前市大川地区

岩木川直轄管理区間の全ての水位観測所において避難判断水位を超過し、さらには中流部の幡龍橋水位観測所（板柳町）と三世寺水位観測所（弘前市）では、計画高水位を超過するとともに観測史上第1位となる水位を記録した。そのため無堤部から氾濫し沿川の住宅浸水被害が多数発生するなど、上中畑（三和）地区と大川・三世寺地区の2地区あわせて、床上浸水21戸、床下浸水67戸、非住家116戸の浸水被害が発生した。

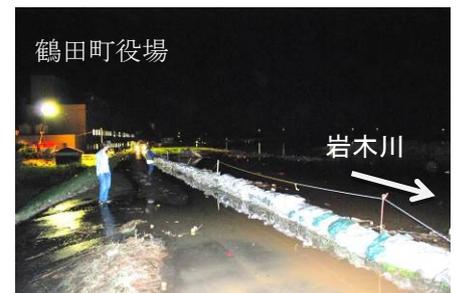
平成25年9月洪水
越水の恐れがある
箇所の水防活動
(鶴田町鶴田地先)

水防活動については、鶴田町（岩木川左岸）において実施した土のう積により堤防越水を防ぐことができたほか、岩木川（五所川原市～弘前市）及び平川（藤崎町）における計10地区で水防活動が実施されたが、無堤部からの外水による被害が発生した。

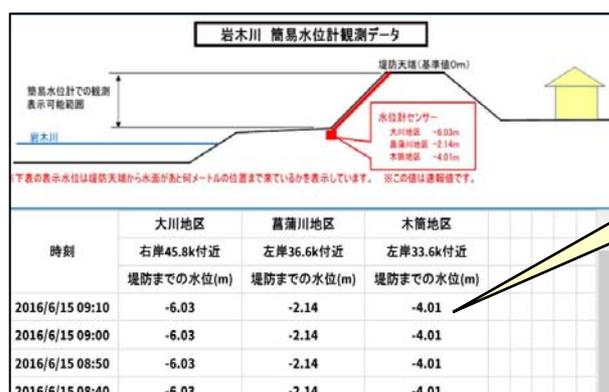
簡易水位計での観測結果についてはリアルタイムで状況を確認

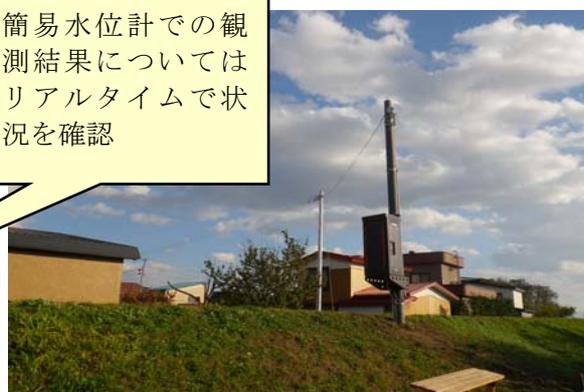
簡易水位計設置状況 (イメージ写真)
