# 十三湖右岸圍繞堤土佐地区外修繕工事

十三湖 土佐地区

2013. 12. 5

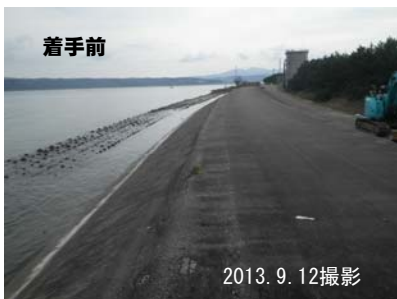
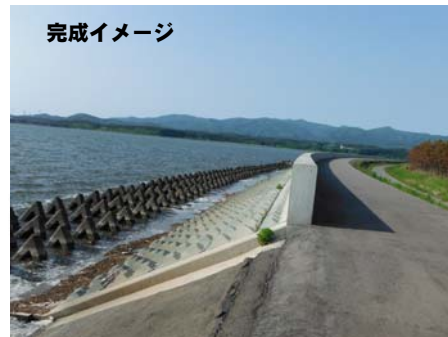
標準横断図 (十三土佐地区) S=1:50

堤防の高さを確保するためコンクリートによる壁を追加設置するとともに、護岸に大型連節ブロックを設置し、堤防としての機能を強化します。

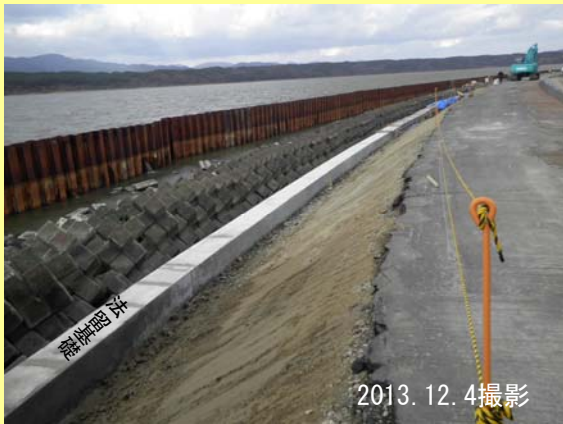
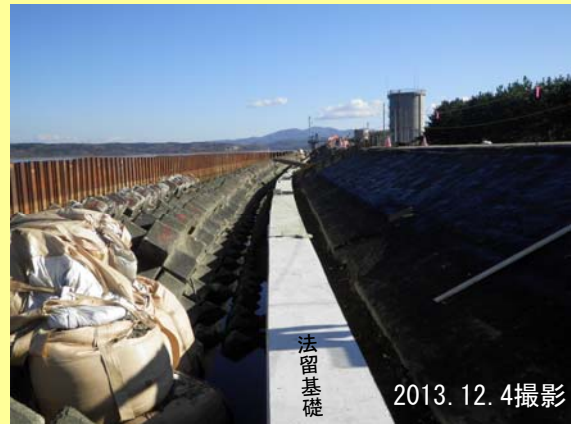
#### ▼ 法留基礎 かさ上げコンクリートの打設完了！

## 法留基礎 かさ上げコンクリートの打設完了！

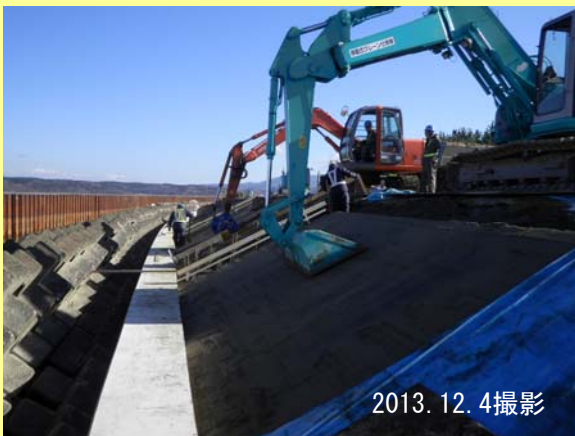
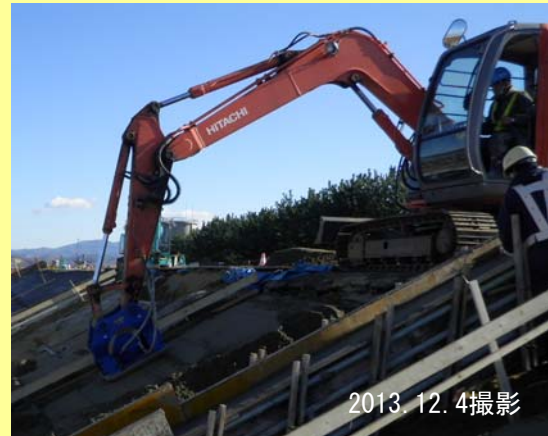
#### ▼ 現在、堤防斜面の盛土と整形を進めています！

▲ バックホウで土を貼り付けながら斜面の形を整え、特殊な機械を取付け締め固めをしています。

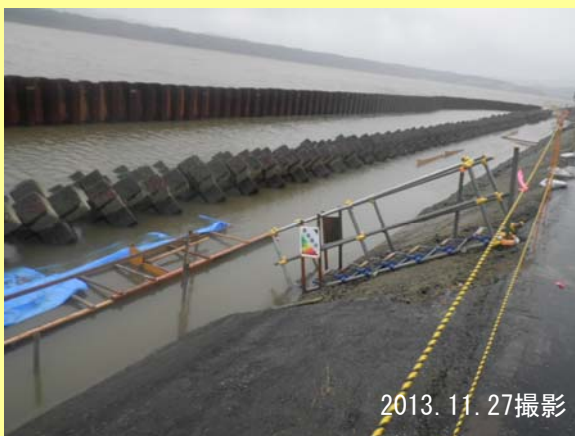
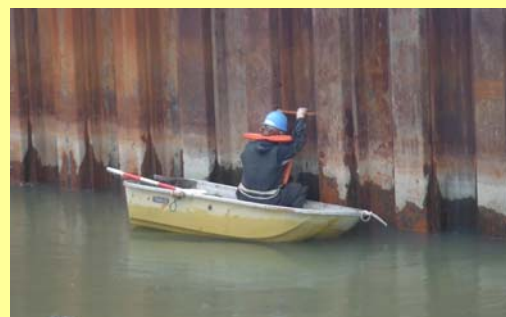
この現場では、風等の影響により十三湖の水位が上昇し、幾度となく現場が浸水してしまうというアクシデントに見舞われています。

そのたびに、仮設鋼矢板の隙間に間詰めをするなど対処し、工事を行っています。
