## 工事も終盤 仮締切鋼矢板の引き抜き実施中！

岩木川 五所川原出張所管理区間 52.2km

十三湖右岸圍繞堤  
若宮地区修繕工事

- 工事箇所 : 五所川原市十三 地内 (十三湖右岸 0.0~0.8K)
- 工期 : 平成25年9月6日 ~ 平成26年3月28日 (予定)
- 施工業者 : 株今与建設
- 工事内容 : 十三湖からの越波被害を防ぐため、堤防を高くします。  
施工延長 約800m

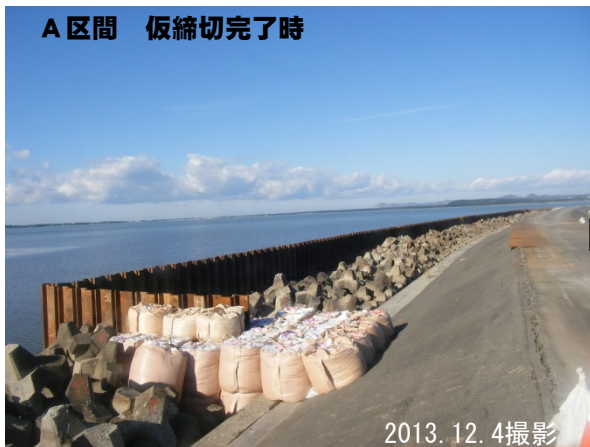
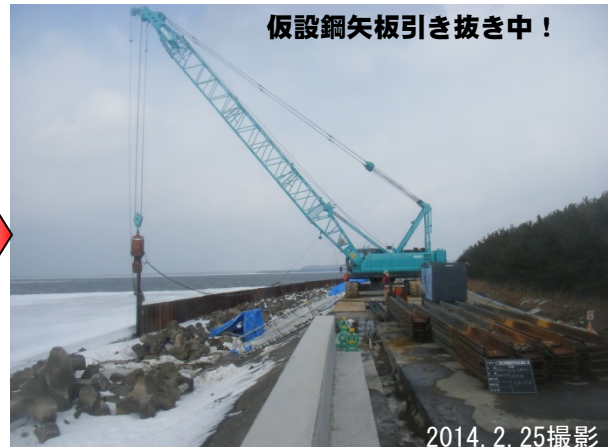
### ○標準断面図

堤防の高さを確保するためコンクリートによる壁を追加設置するとともに、護岸に大型連節ブロックを設置し、堤防としての機能を高めます。

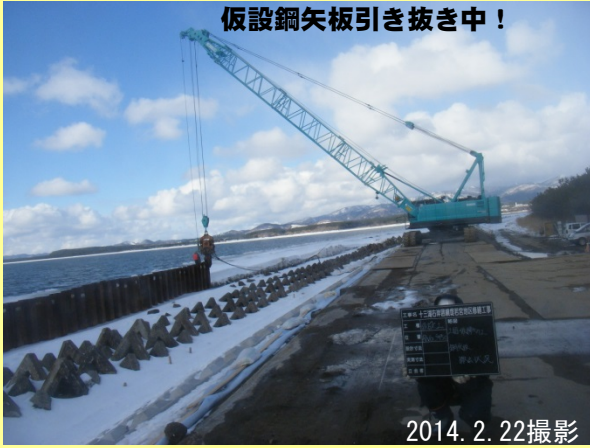
2014. 2. 22撮影

**【B区間】** 大型連節ブロックを3段目まで設置後、鋼矢板の引き抜きを実施。  
これから、堤防の上にコンクリートの壁を造ります。

仮設鋼矢板引き抜き中！

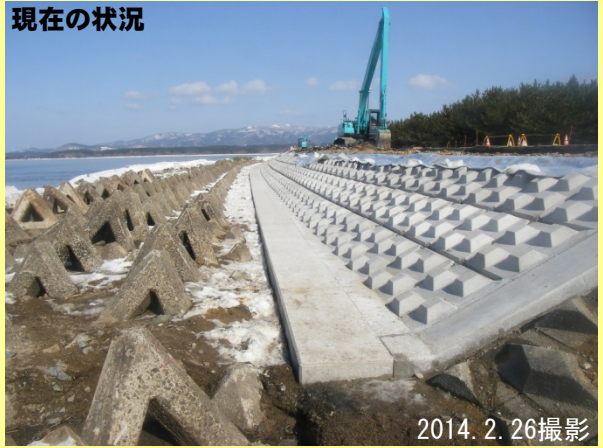
2014. 2. 26撮影

現在の状況

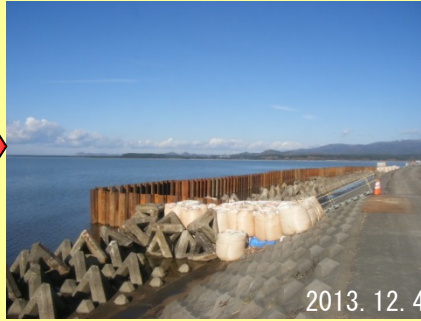
2013. 12. 4

仮締切完了

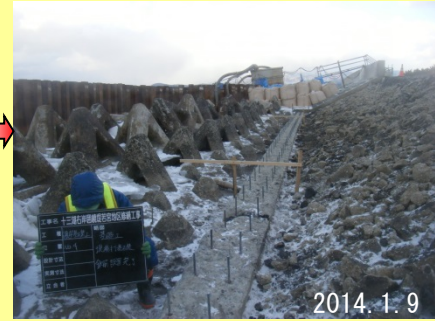
2014. 1. 9

基礎コンクリートかさ上げ

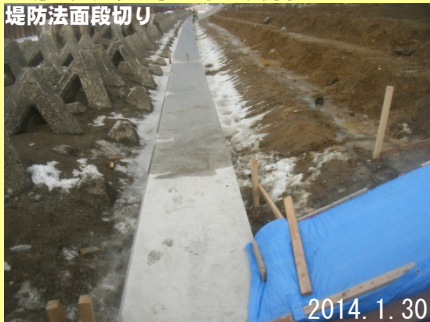
2014. 1. 30

基礎コンクリートかさ上げ完了  
堤防法面段切り

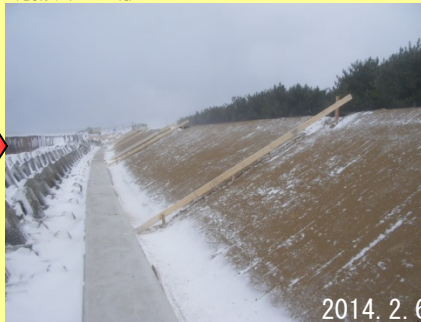
2014. 2. 6

堤防法面整形

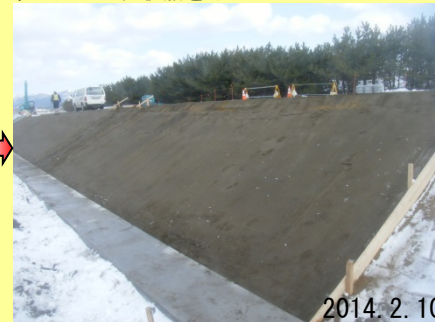
2014. 2. 10

ソイルセメント敷き均し

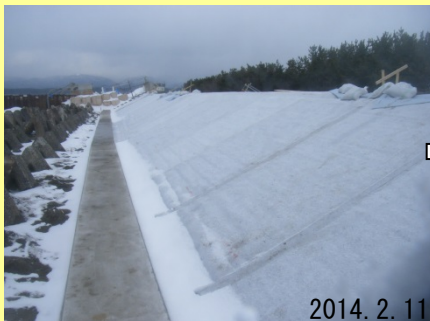
2014. 2. 11

遮水シート敷設

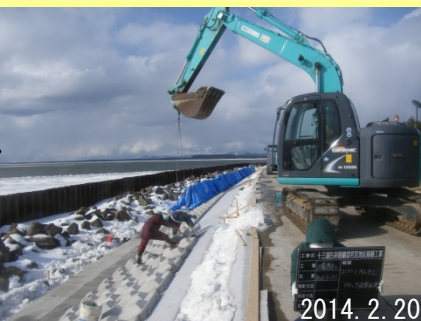
2014. 2. 20

大型連節ブロック設置

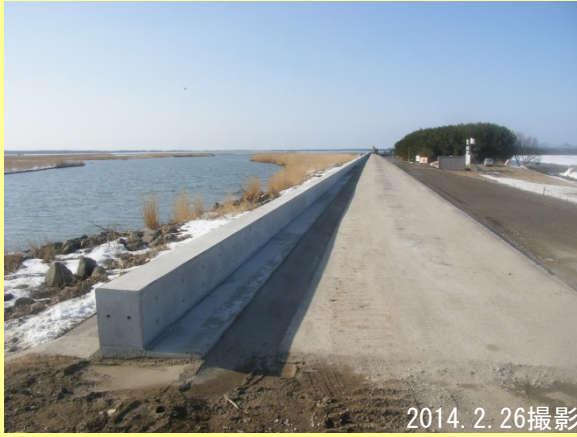
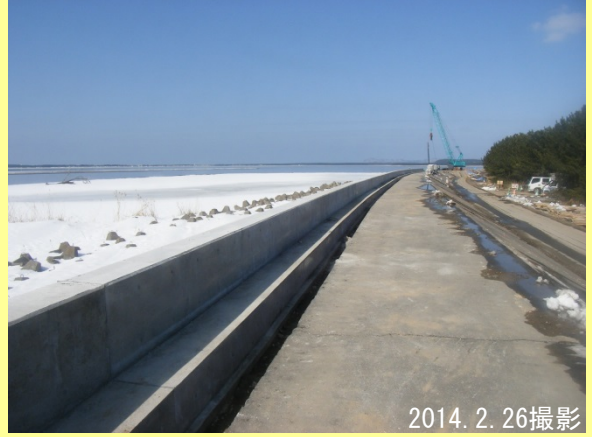
**【コンクリート擁壁工】 836m中 434m 約5割完成！**

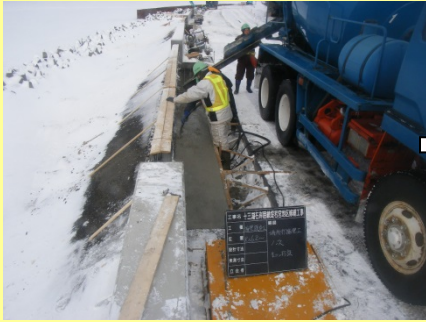
底板コンクリート打設

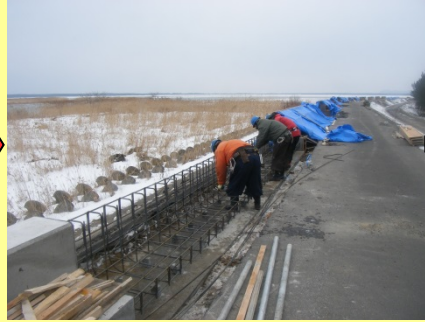
鉄筋組み立て作業

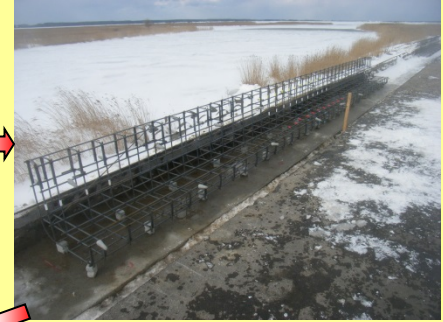
鉄筋組み立て完了

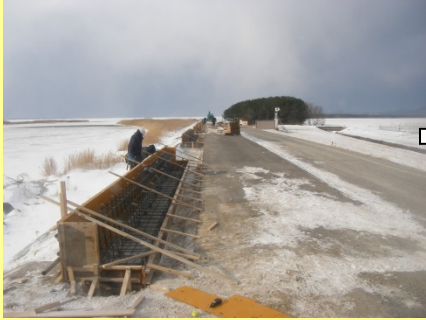
コンクリート型枠組み立て

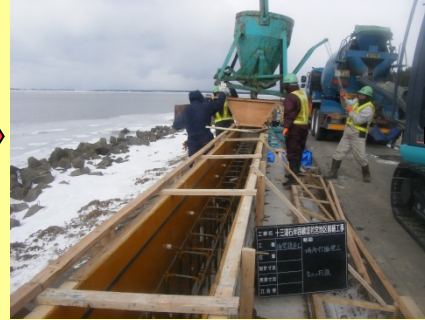
生コンクリート打設

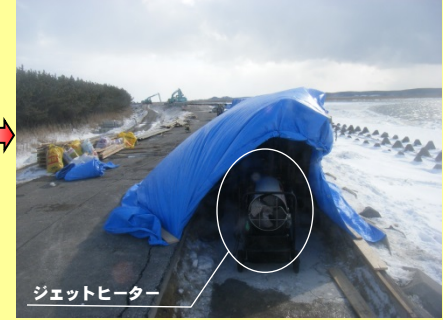
コンクリート養生

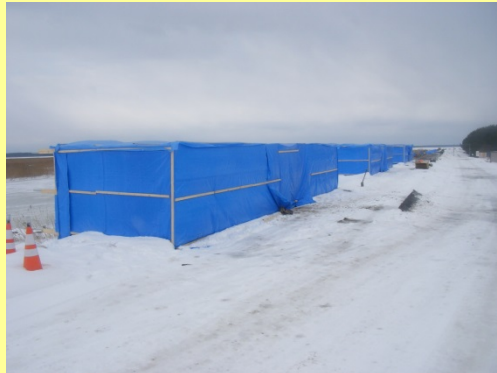
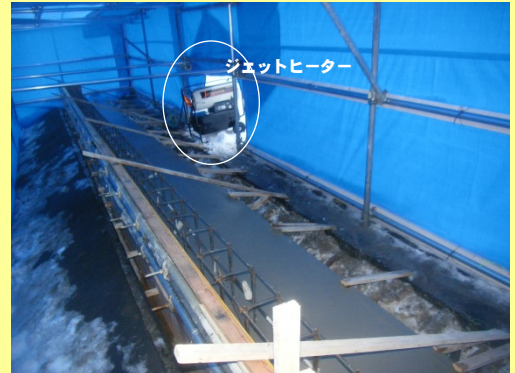
せっかく苦勞して打設したコンクリートを凍結から守るため、シートなどで仮囲いをして、内部をジェットヒーターで暖めながら養生しています。
