八戸国道出張所だより Vol.117

ポットホールにご注意ください！！

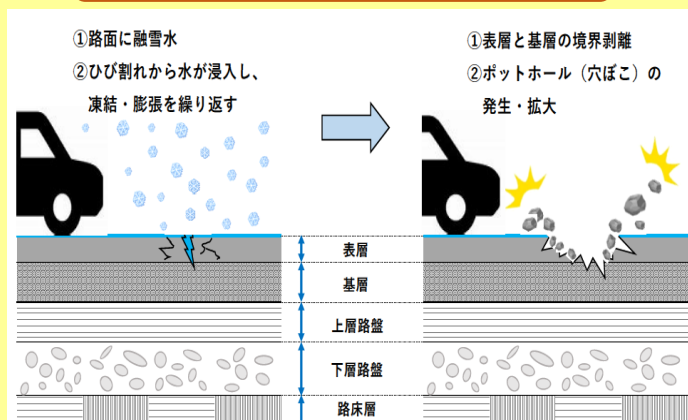
ポットホール発生のメカニズム

冬期間は道路の小さなひび割れや継ぎ目に雪解け水がしみこみ、夜になると凍結し氷となって体積が増えてすき間が広がり、そこを通過する車の重みや衝撃で道路の一部が崩壊し、ポットホールが発生してしまうのです。
