直轄管理ダム点検結果

直轄ダム(建設)点検結果

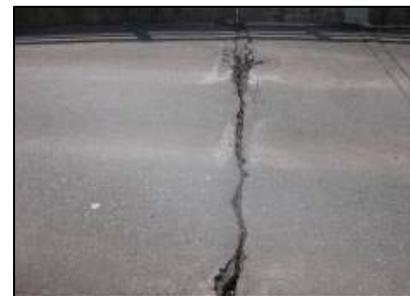
| 県名 | ダム名 | 点検日時 | 震度 | 被害状況 |
|---|---|---|---|---|
| | 田瀬ダム | 11日14:50~12日11:00 | 5強 | 天端舗装クラック10箇所、 監査廊クラック1箇所 等 |

▲ 田瀬ダム 天端舗装クラック

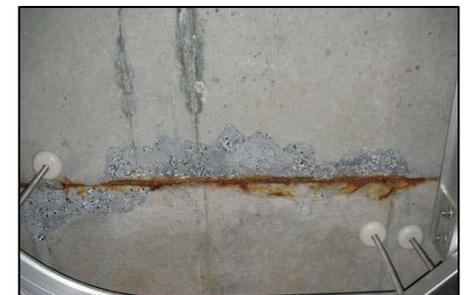
| 県名 | ダム名 | 点検日時 | 震度 | 被害状況 |
|---|---|---|---|---|
| | 三春ダム | 11日15:00~12日9:55 | 6弱 | 監査廊ジョイント部の 保護モルタル剥離 等 |

▲ 三春ダム モルタル剥離
