## ケーススタディ地区における配慮事項

東北地方整備局河川部  
宮城県河川課

平成24年3月7日

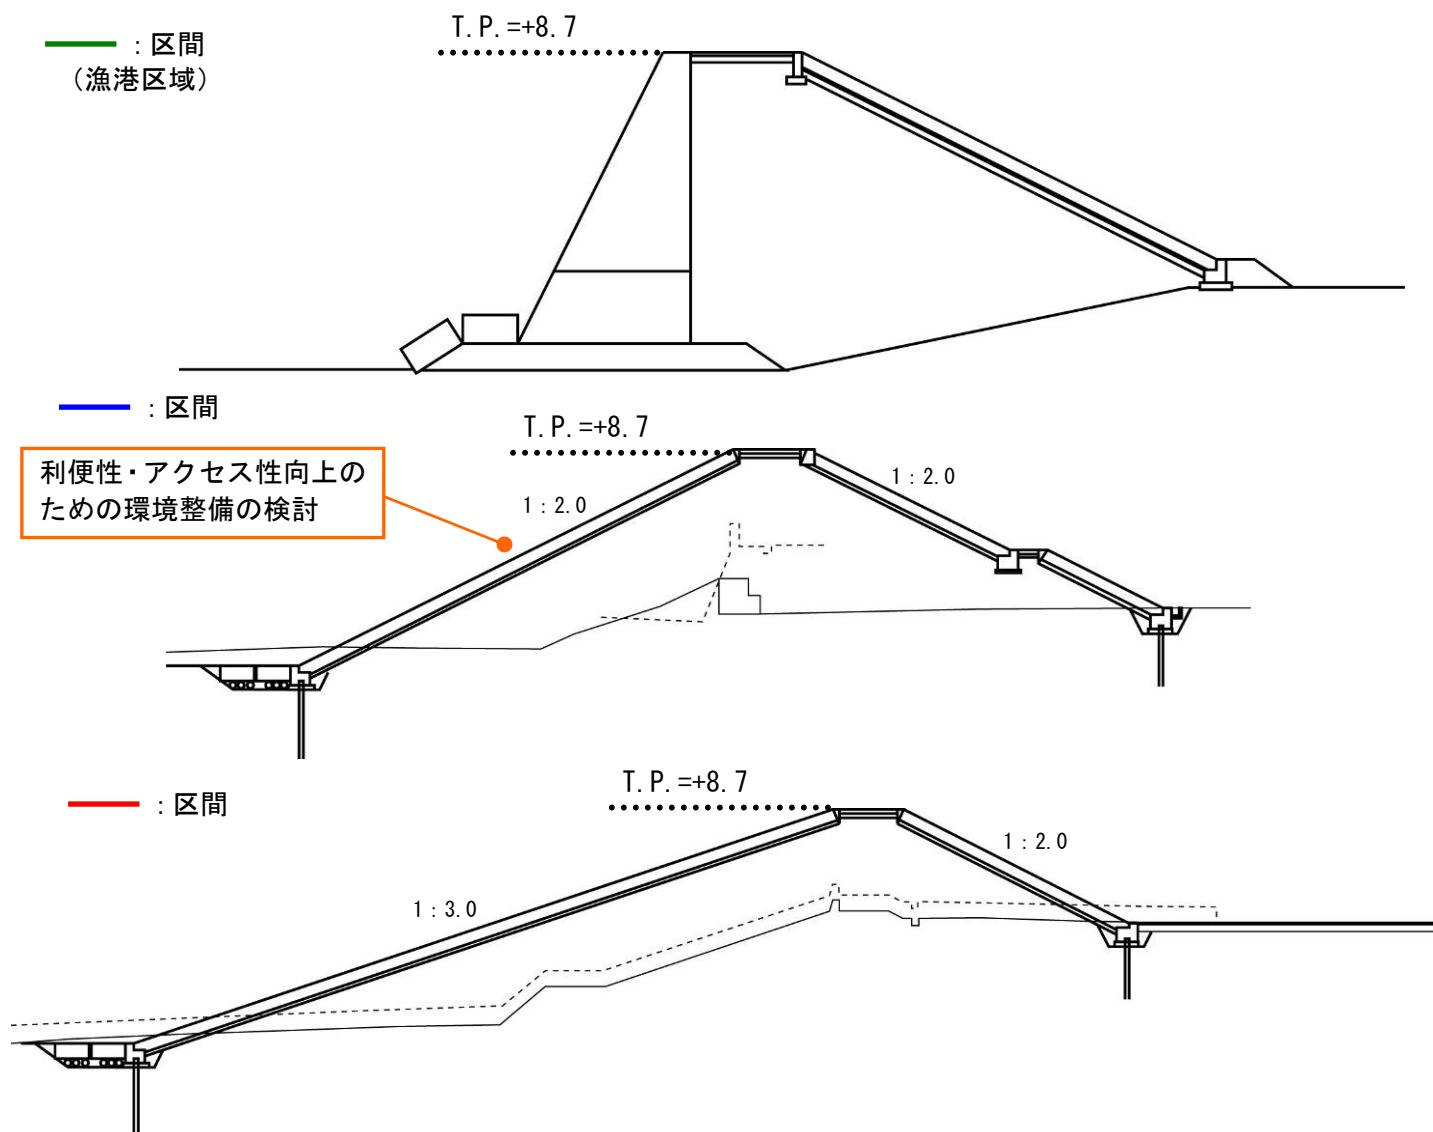
断面図(復旧標準断面図)

- 利用への配慮のポイント【検討項目】
- 被災前は、砂浜が広がり、潮干狩り場として利用のある地域であった。そのため、今後の利用ニーズ(駐車場、アクセス路)等を把握し、堤防位置など利用環境の整備について配慮する。
  - 海岸利用者の交通手段に応じたアクセス性向上のための環境整備(階段、坂路等)について検討する。
  - 天端や法面を活用した利便性の向上のための環境整備について検討する。

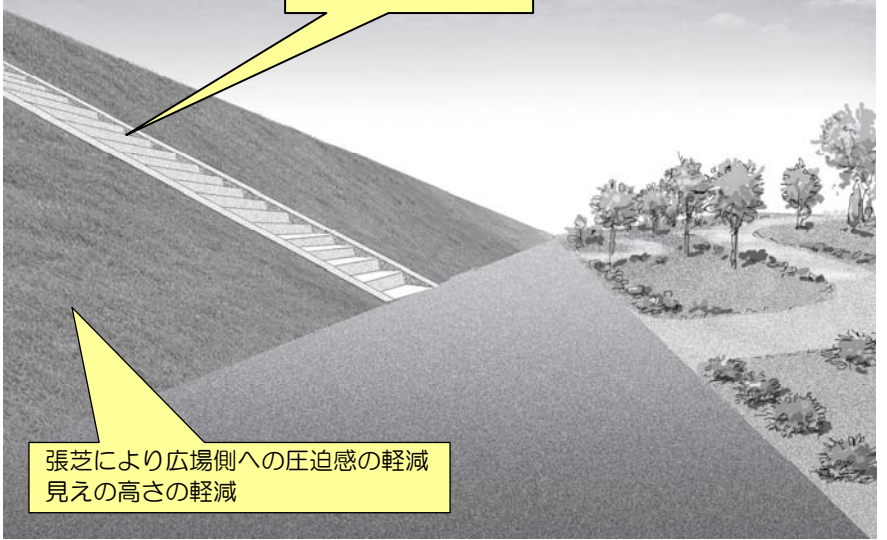
視点場②堤内側

利用等に配慮した階段の設置

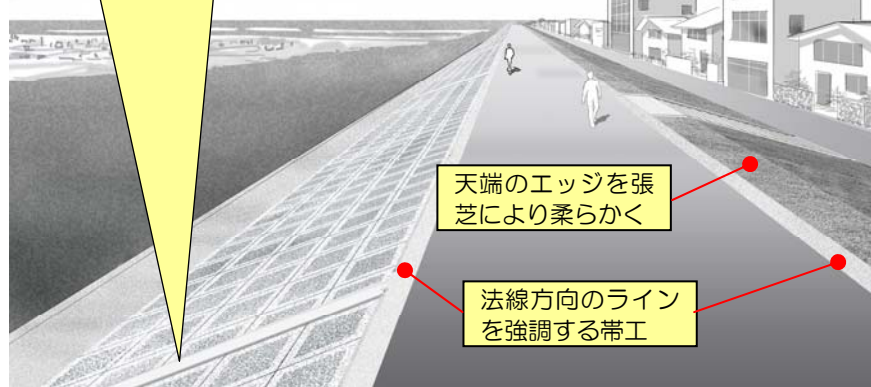
視点場③堤防上

隔壁を均等な間隔で配置することにより、視覚的なリズム感を生み、長大な印象を軽減する
