# 第2回懇談会の議事概要

宮城県 河川課  
東北地方整備局 仙台河川国道事務所

# 河川河口部並びに海岸堤防における設計・施工の 環境等に対する配慮事項について

# 平成 23 年度 環境調査等の結果(中間報告)について

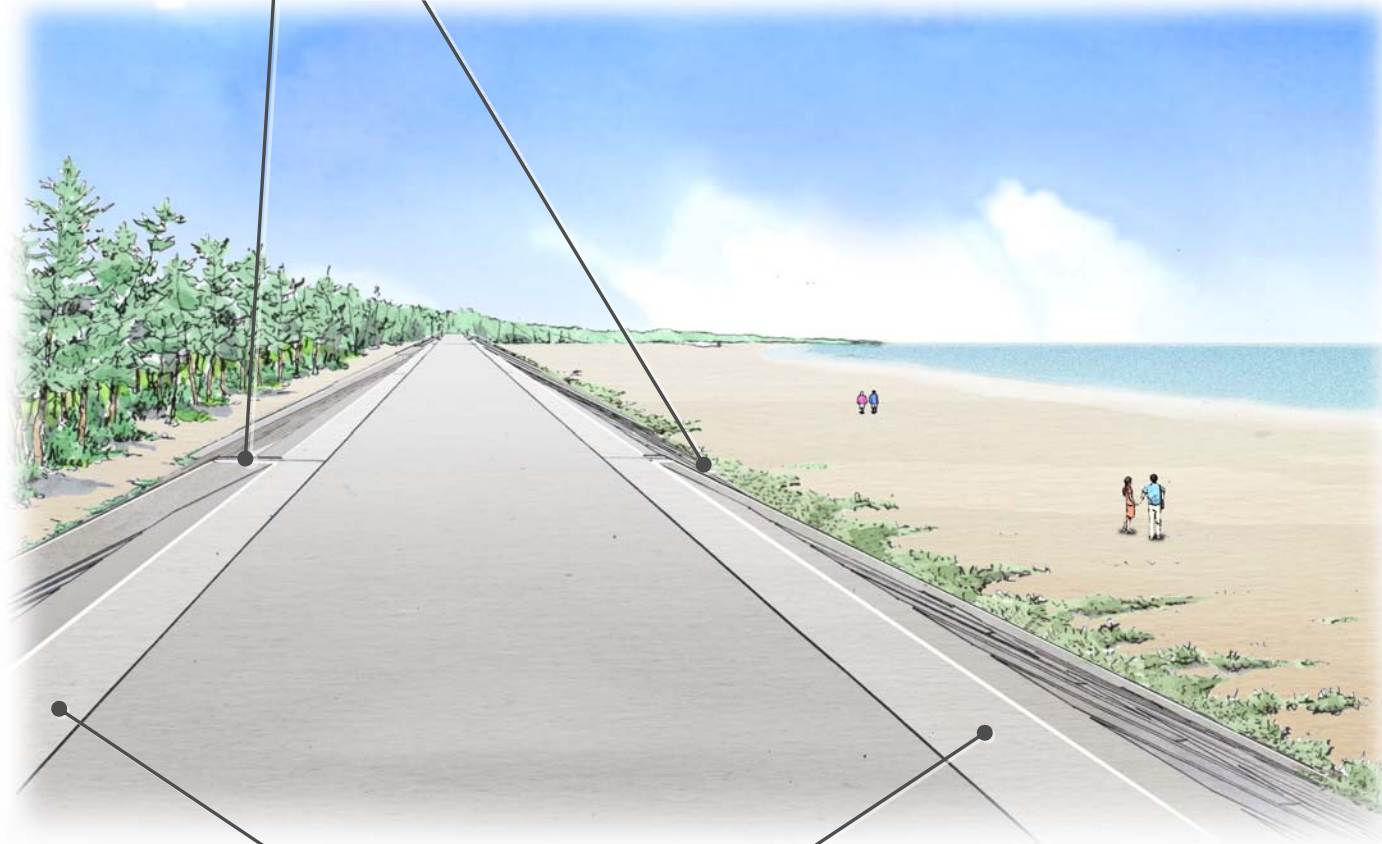
視点B

調整コンクリートを均等な間隔で配置することにより、視覚的なリズム感を生み、長大な印象を軽減する

既線方向のラインを強調する帯工設置。堤防上は雄大な眺望景観を望む視点として活用可能

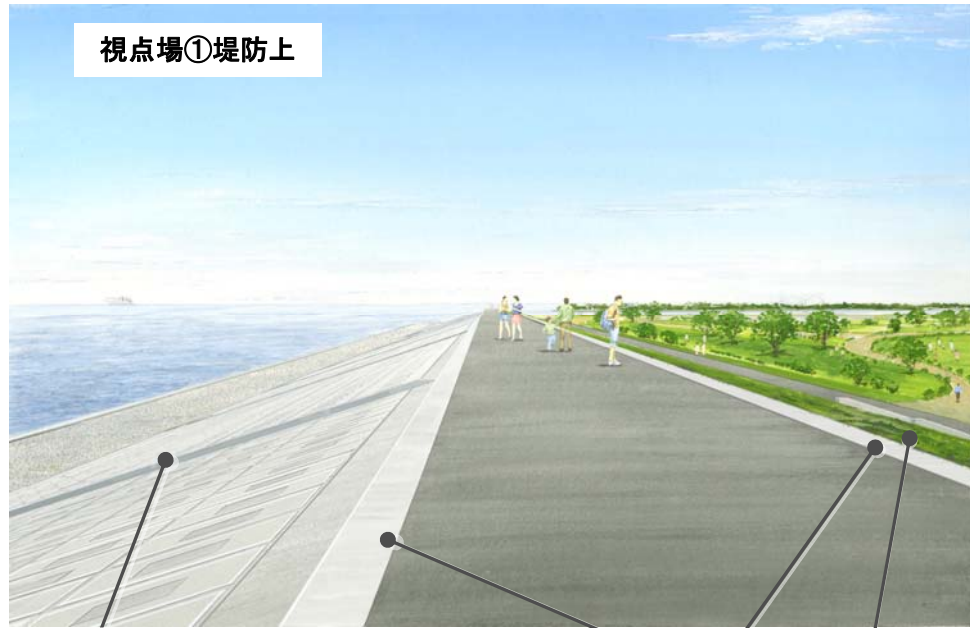
視点場①堤防上

隔壁を均等な間隔で配置することにより、視覚的なリズム感を生み、長大な印象を軽減する(突出 10cm)

法線方向のラインを強調する帯工

天端のエッジを張芝により柔らかく

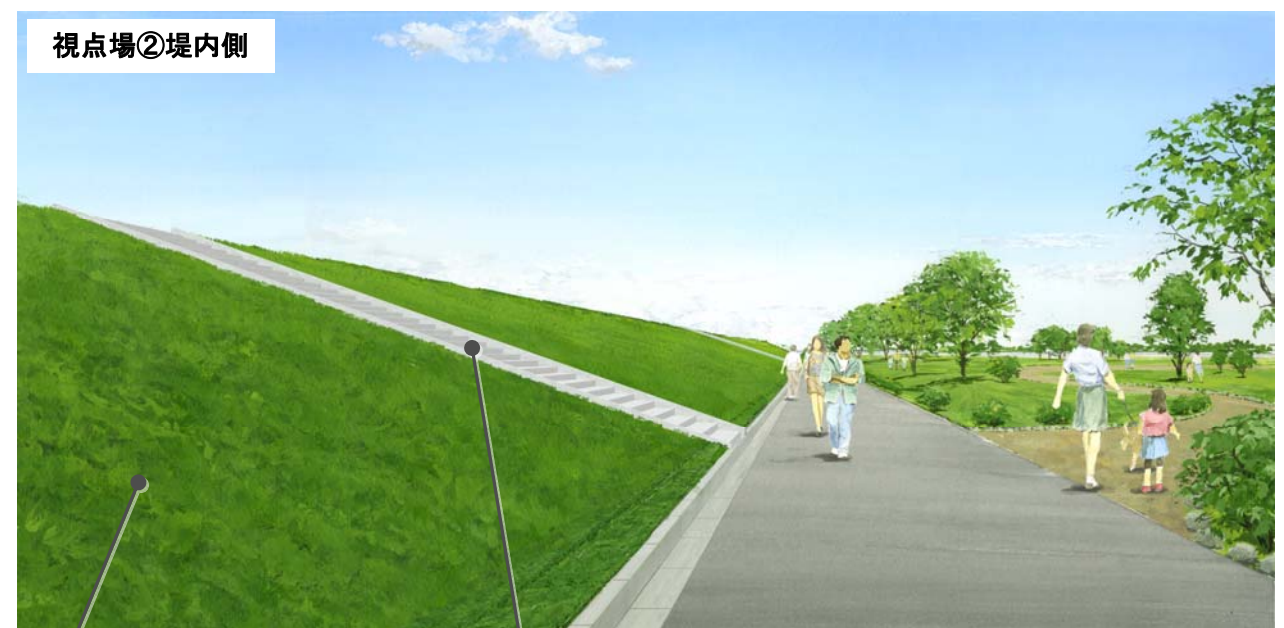
視点場②堤内側

張芝により広場側への圧迫感の軽減 見えの高さの軽減

利用等に配慮した階段の設置

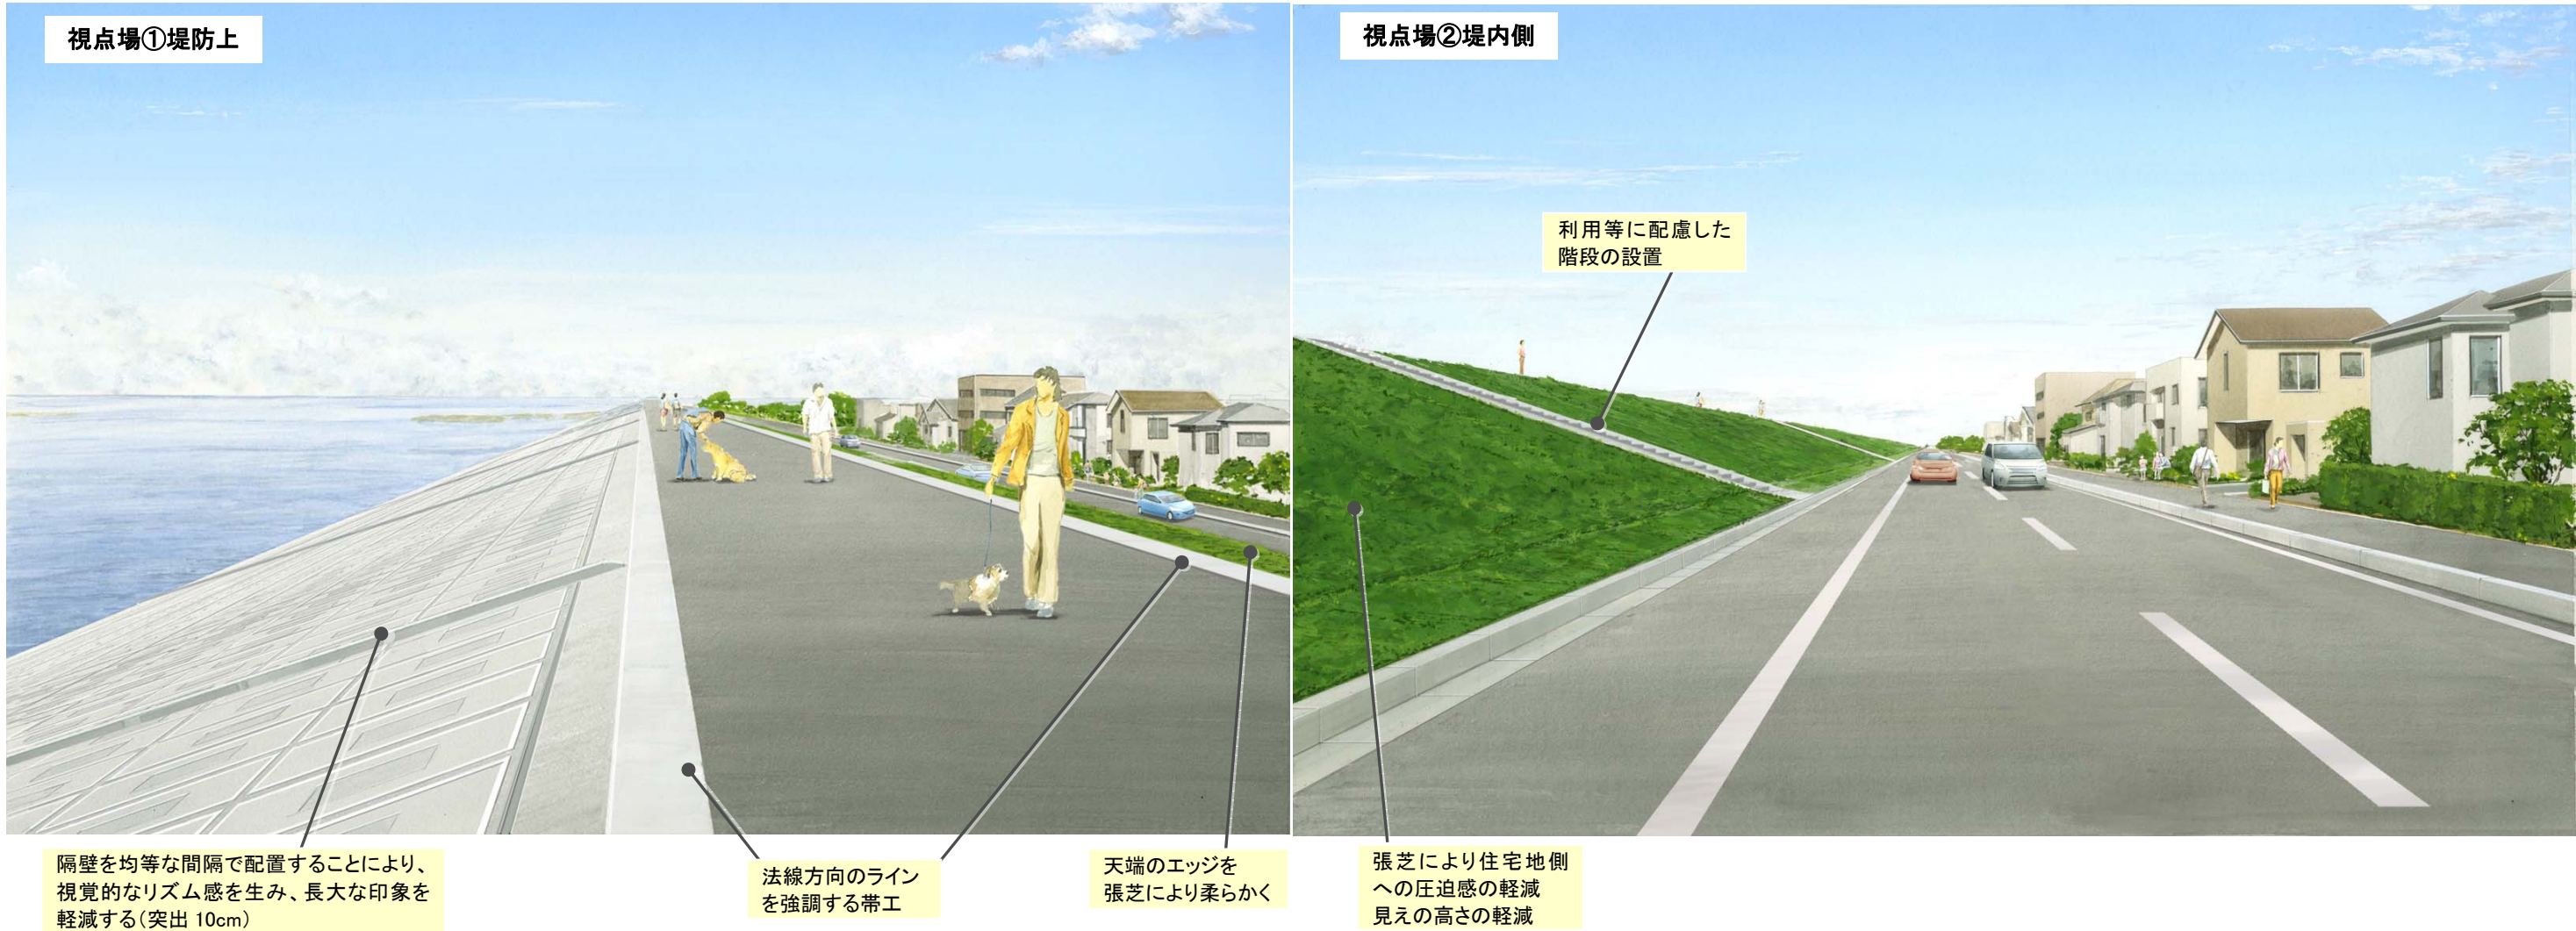
### 具体的な景観配慮イメージ

- 堤内地側は、覆土を行い張芝により緑化し見えの高さを軽減する
- 法勾配は、3割勾配、1枚法であるので圧迫感を軽減
- 天端は管理用道路としてシンプルなアスファルト舗装とし、端部に帯工が入ることにより法線方向のラインが強調される
- 天端の堤内地側を張芝による平場とし、エッジ部分を柔らかくみせる
- 隔壁を均等な間隔で配置することにより、視覚的なリズム感を生み、長大な印象を軽減する

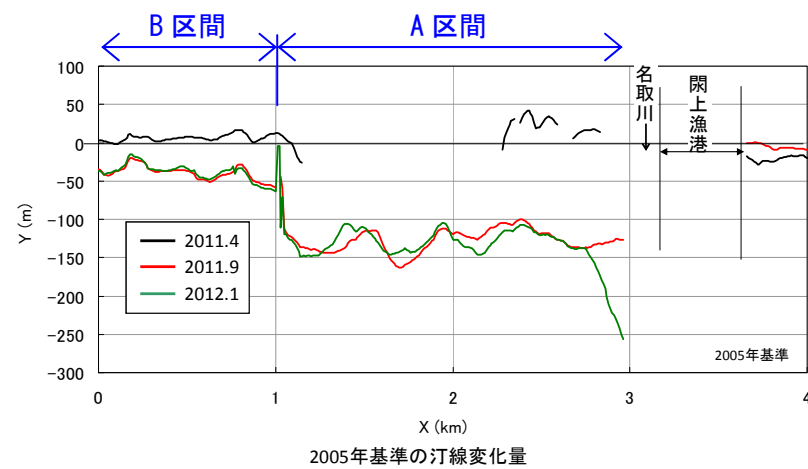
#### (1) 航空写真による変化の比較

・震災前の2005年では、海岸線は南北に連続していた。

・震災後の2011年4月では、特に津波に伴い、貞山堀より海側の海浜地形が消失し、汀線が不連続となっている。この時、 $x=1\text{km}$ 以北の汀線は2005年と概ね同じ位置にある。

・震災約半年後の2011年9月では、2005年と比べて、井土浦の汀線(写真中、A区間)が概ね100~160m程度後退しつつ、汀線は連続となった。 $X=1\text{km}$ 付近から北側(写真中、B区間)は堤防と消波工が設置されており、汀線後退が50m程度に留まっているが、堤防前面の砂浜が消失した。これは、4月時点で不連続となっていた井土浦に、北側の海浜土砂が沿岸漂砂により供給されたためと推察される。

・現況の2012年1月は、9月の汀線とほとんど同じ位置にあり、汀線も連続しているが、名取川河口では砂州が上流側へと打ち込まれ、河口左岸の汀線が局所的に後退している。

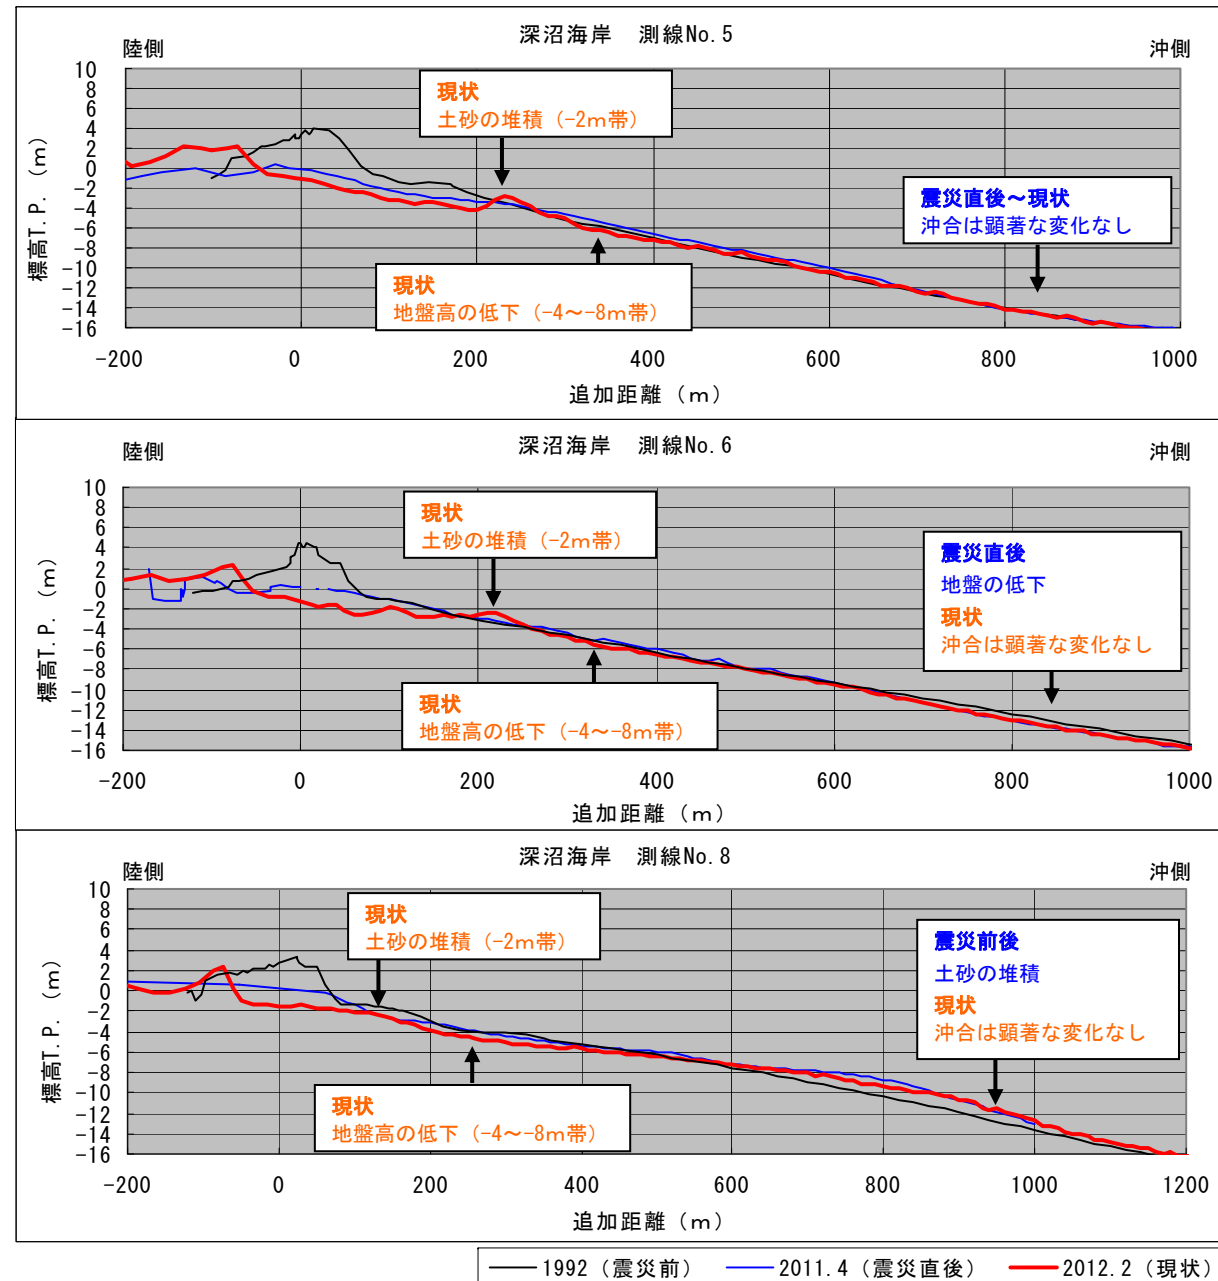
#### 海岸横断測量結果

測線 No. 6、8 を見ると、震災前の地形 (黒線) が地盤沈下と津波引き波により消失している (青線)。その後、各断面ともに、追加距離60~70m 付近に波浪による砂州地形が形成されたが、震災前と比べて汀線が陸側におよそ 150m 程度後退した。

各断面ともに、水深-4~-8m 帯では地盤高が低下し、水深-2m 帯では地盤高が上昇 (堆積) して砂州地形が形成されていることから、波による地形変化が生じたものと推定される。

測線 No. 6 では、震災前後で地震による地盤低下、測線 No. 8 では震災前後で 8m 以深に土砂の堆積が見られる。なお、震災直後から現状については、各断面ともに地盤高に顕著な変化は見られない。

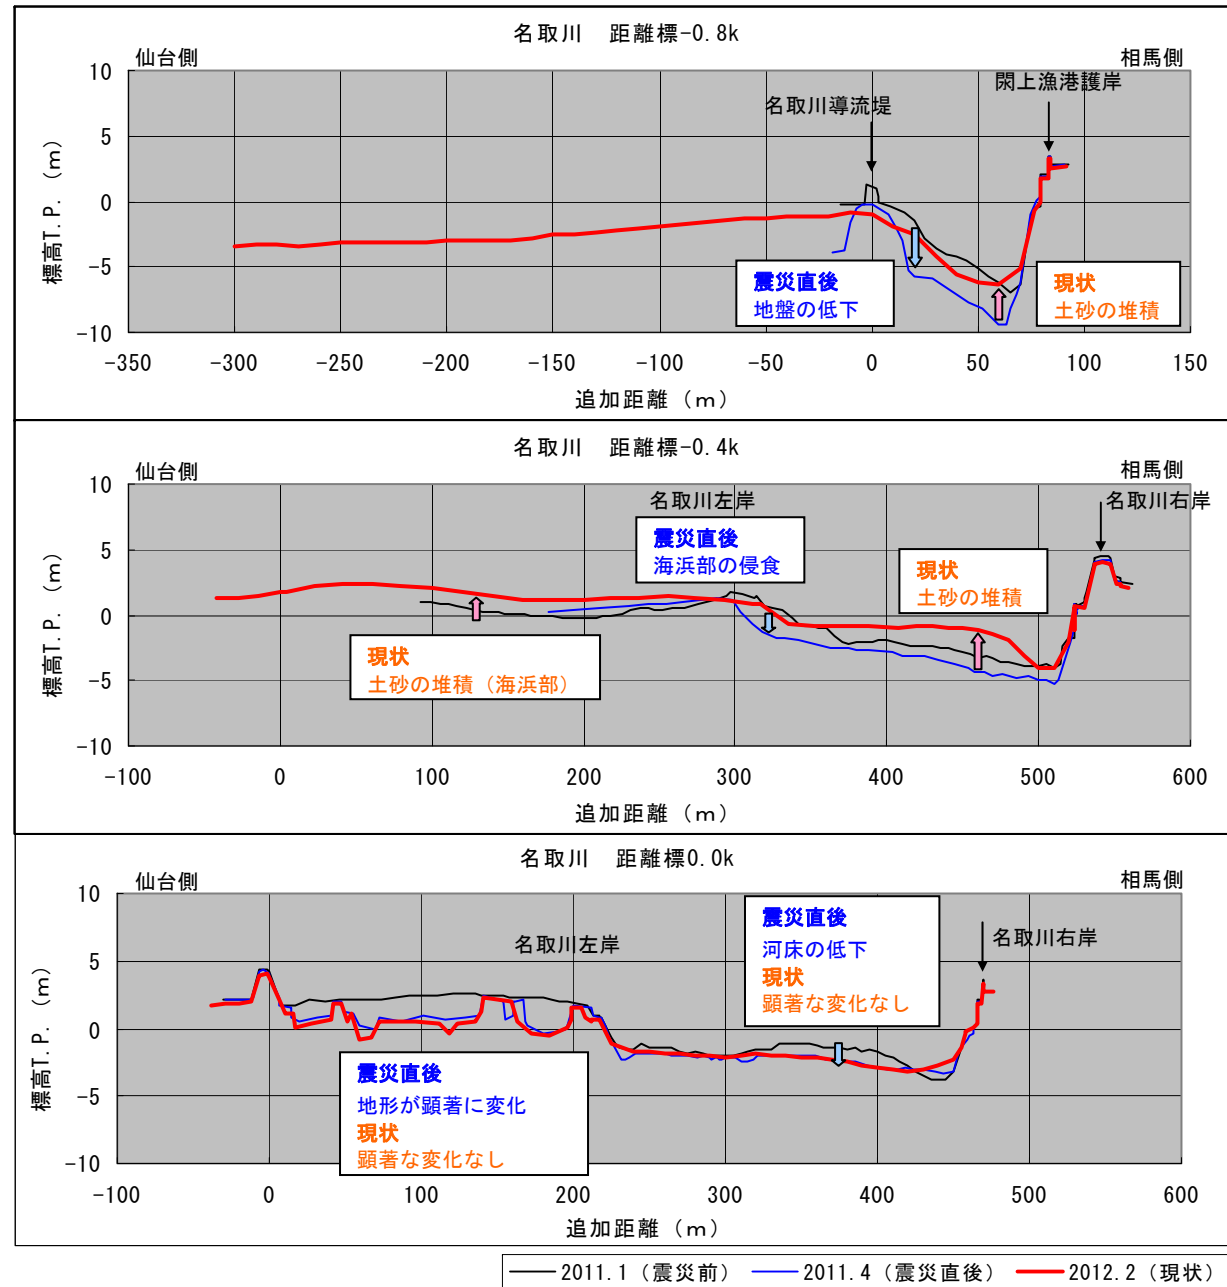
河川横断測量結果

- 河川横断測量結果の内、距離標-0.8k、-0.4kの名取川導流堤に位置する河口部を比較してみる。河口部付近では、震災後に低水路部が3m程度低下したが、現況では概ね2m程度上昇（堆積）している傾向にある。これに対し、距離標0.0kでは、震災後に地盤低下が発生したが、現況まで大きな変化は無い。今後も引き続き経過観測を行い、井土浦の海浜地形回復とともに土砂供給等の状況を把握していくこととする。
