# 子吉川堤防詳細点検結果情報図

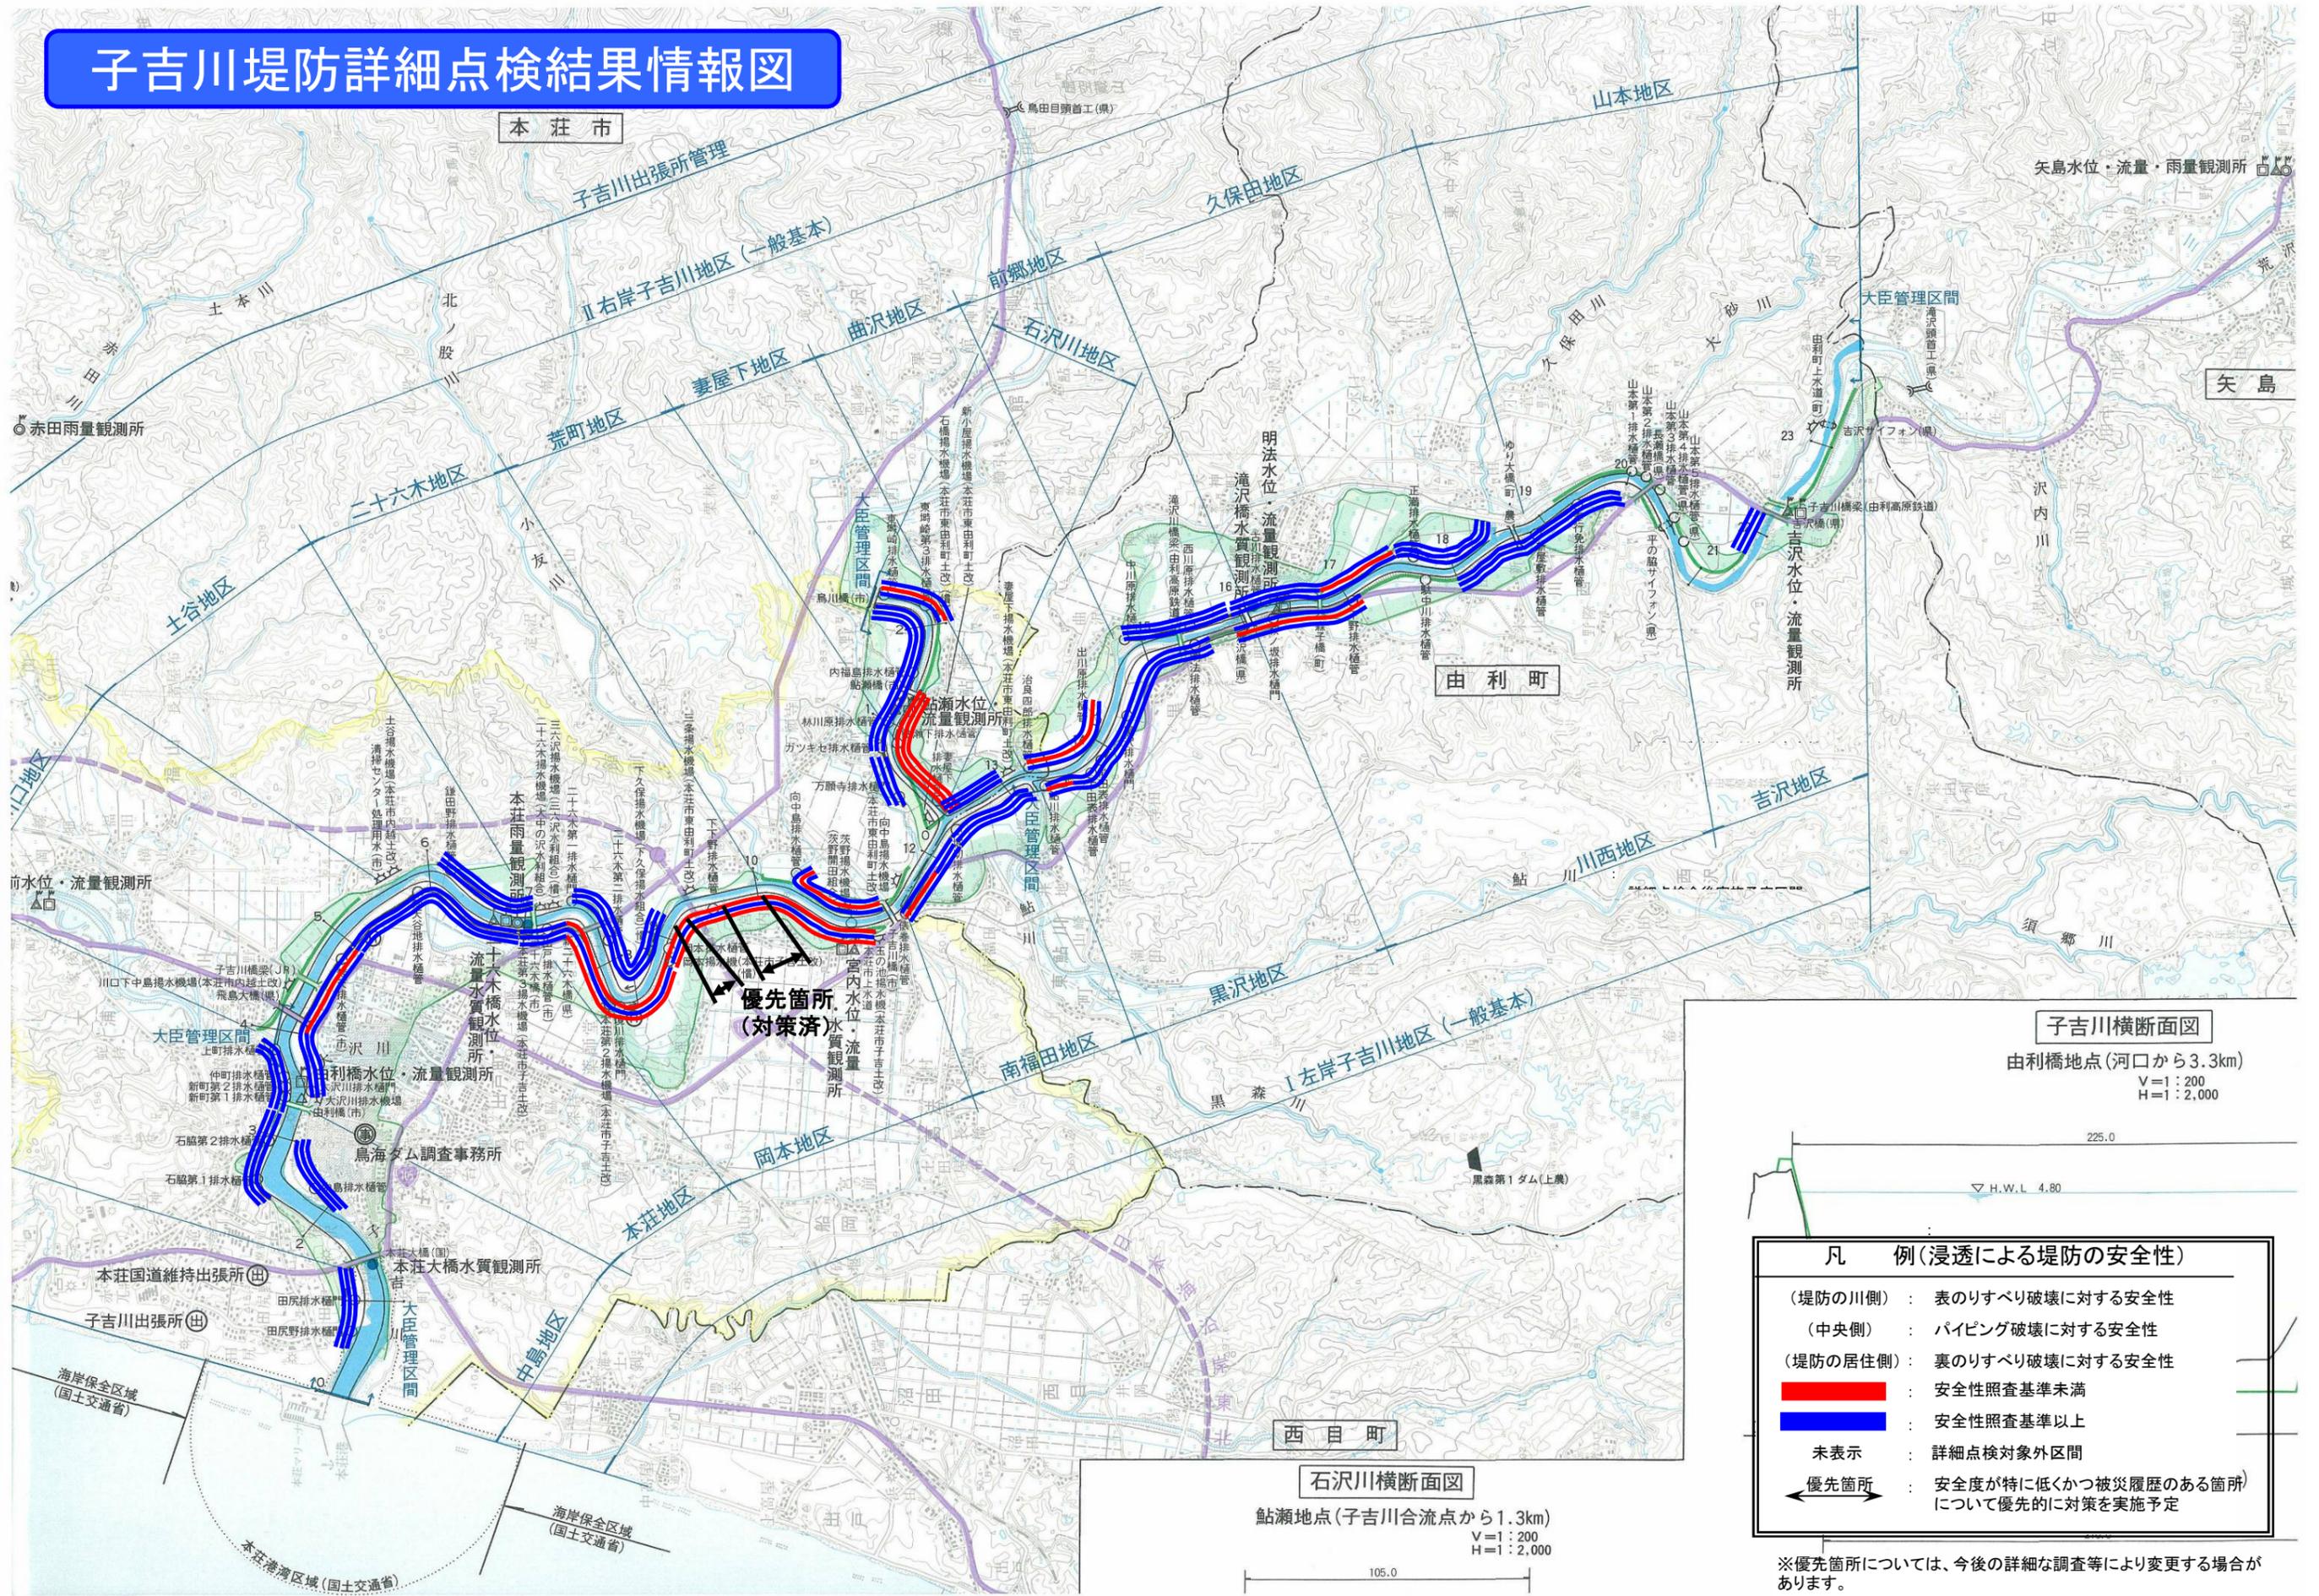
子吉川横断面図

由利橋地点(河口から3.3km)  
 V=1:200  
 H=1:2,000

- (堤防の川側) : 表のりすべり破壊に対する安全性
- (中央側) : パイピング破壊に対する安全性
- (堤防の居住側) : 裏のりすべり破壊に対する安全性
- : 安全性照査基準未満
- : 安全性照査基準以上
- 未表示 : 詳細点検対象外区間
- : 優先箇所 (安全度が特に低かつ被災履歴のある箇所について優先的に対策を実施予定)

石沢川横断面図

鮎瀬地点(子吉川合流点から1.3km)  
 V=1:200  
 H=1:2,000

※優先箇所については、今後の詳細な調査等により変更する場合があります。
