北上川水系河川整備計画

[大臣管理区間]

平成 30 年 6 月

国土交通省 東北地方整備局

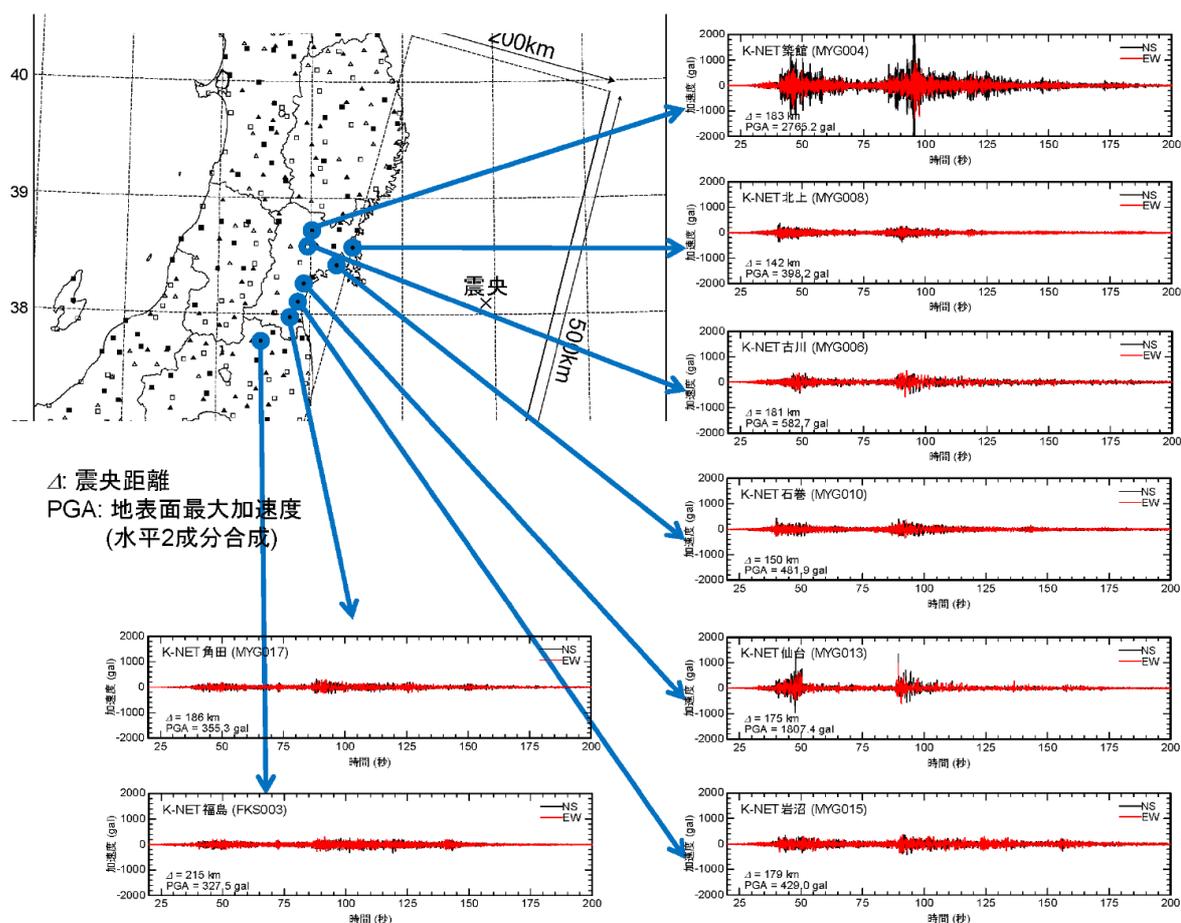
図 2.3.4 各地点の地震動波形及び最大加速度

防災科学技術研究所が公開している情報をもとに(独)土木研究所が作成した資料によれば、最大加速度は石巻 482gal、古川 583gal、北上 398gal であり、液状化に影響を及ぼすと考えられる 50gal 以上の継続時間は石巻 151 秒、古川 178 秒、北上 156 秒と長く、過去の主要な地震と比較しても非常に長いことが特徴です。

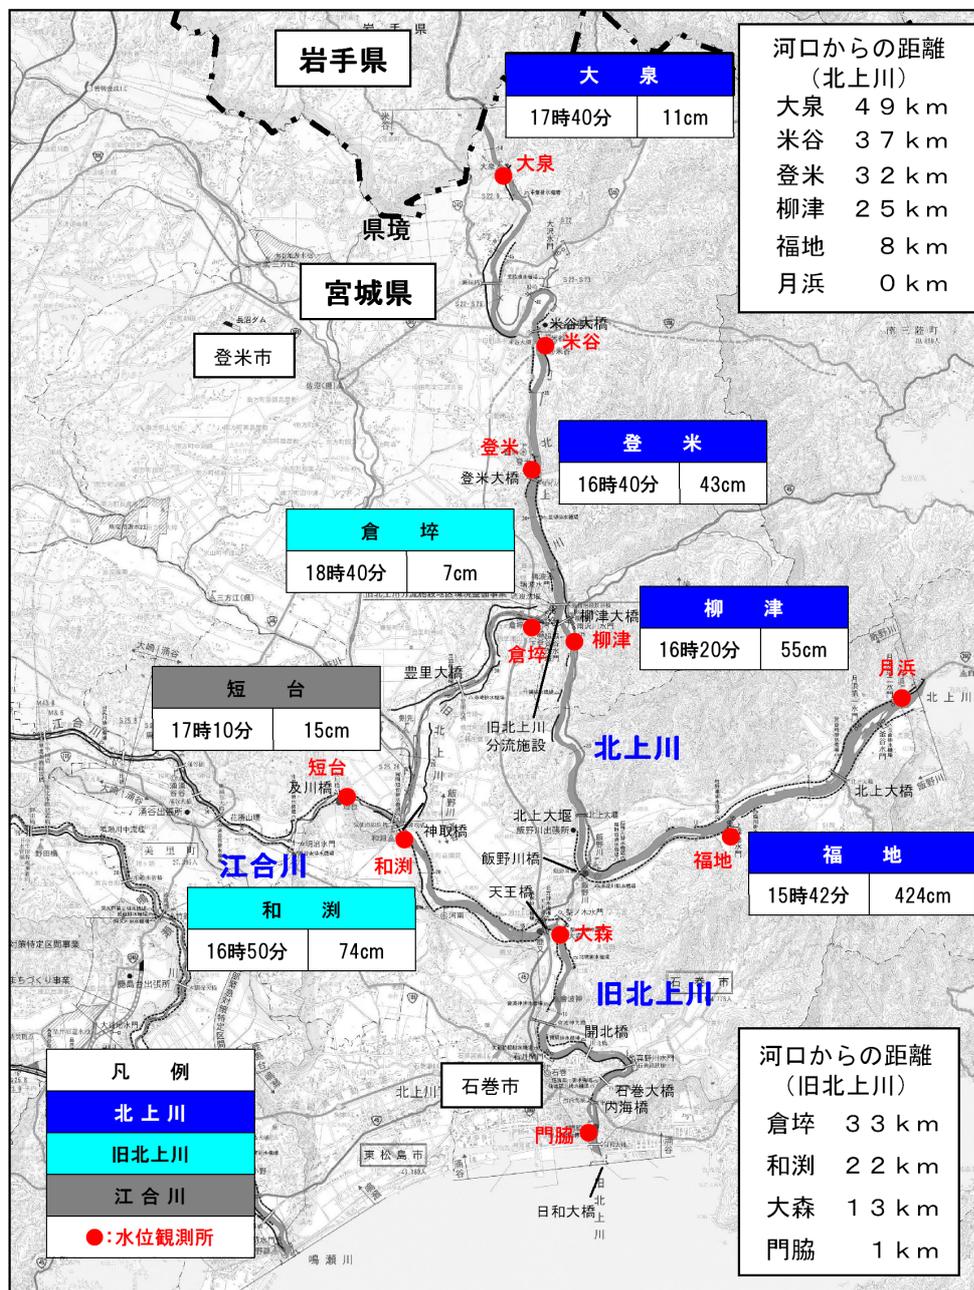
図 2.3.12 河川への津波遡上状況

東北地方太平洋沖地震に伴い発生した津波は河口より河川を遡上し、水位観測所のデータによると、福地水位観測所（北上川河口から 8km）で 424cm、また大泉水位観測所（北上川河口から 49km）で 11cm を観測するなど、その遡上範囲は岩手県境付近にまで及んでいます。

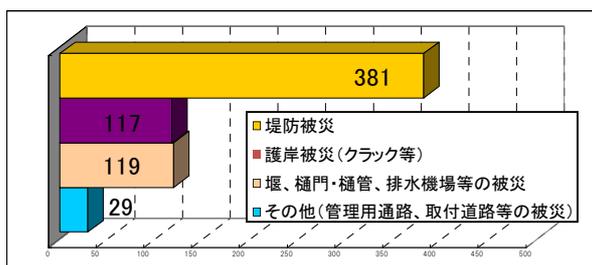
図 2.3.14 北上川水系における河川管理施設の被災形態

北上川の河口部においては、津波による堤防決壊や、堤防の亀裂・沈下、樋門・樋管の損傷、護岸の崩壊などの施設被害も多数発生しました。また、地震による堤体下部の液状化等により、多くの堤防が被災しました。

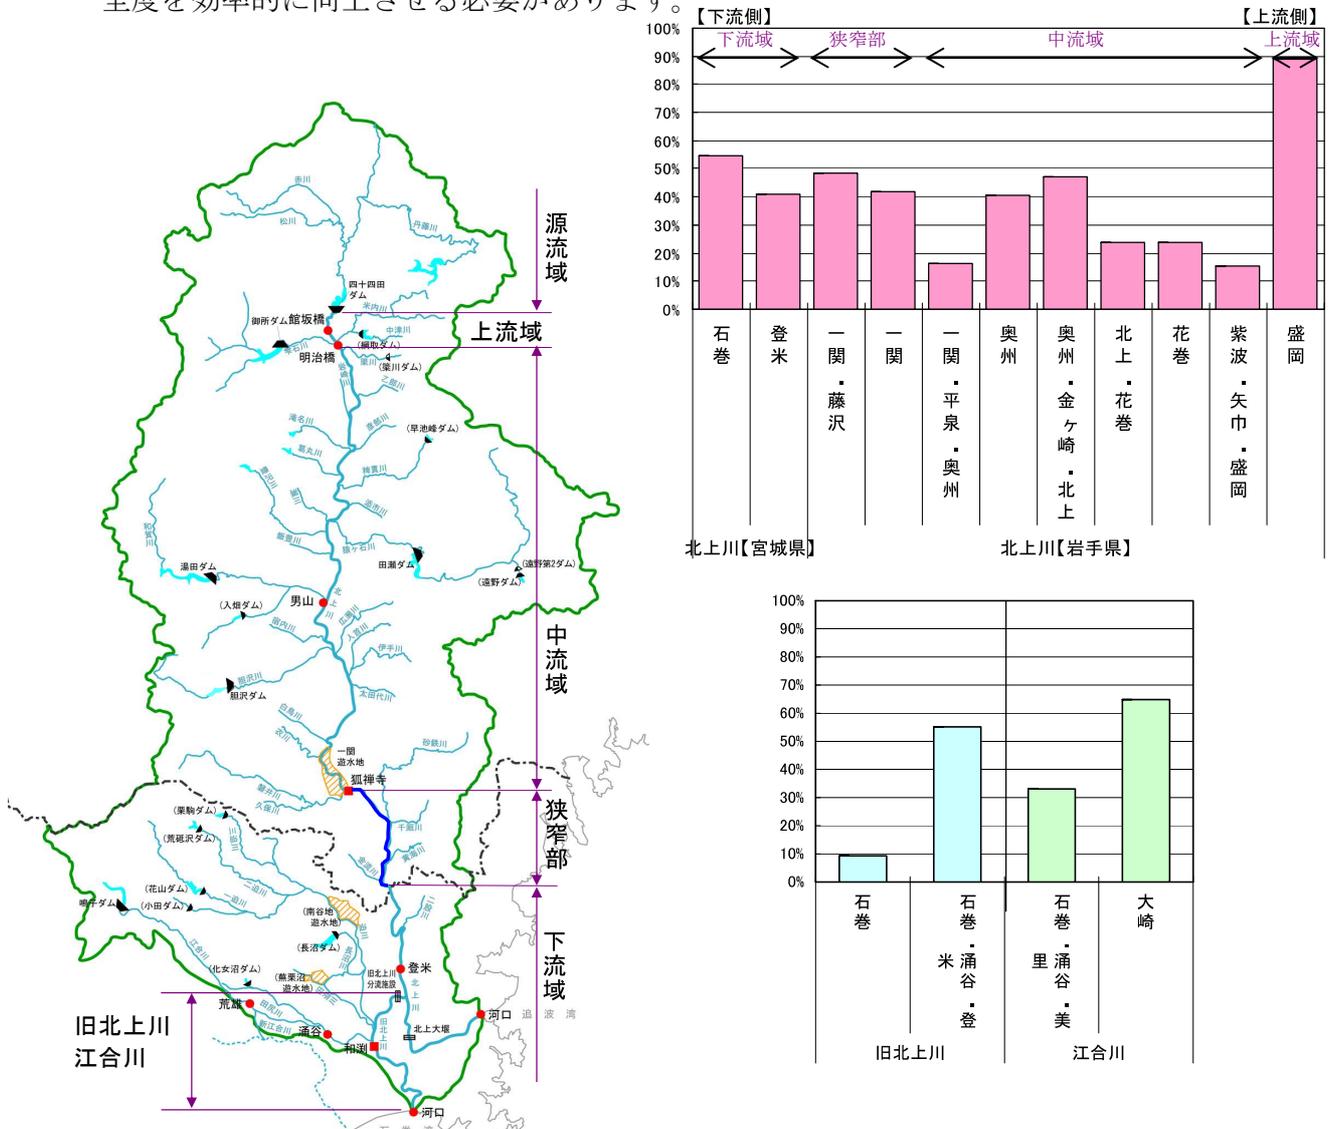
図 3.1.9 流下能力達成率※（平成22年3月末時点の河道）

河道の計画高水流量に対する平成22年3月末時点の河道の流下能力達成率※を見ると、特に、無堤部が集中する北上川中流域や旧北上川下流域等で達成率が低く、一部区間では30%以下となっています。今後は、上下流のバランスに配慮しつつ、治水安全度を効率的に向上させる必要があります。

※流下能力達成率 (%) = 河道流下能力 (区間最小) ÷ 計画流量 × 100

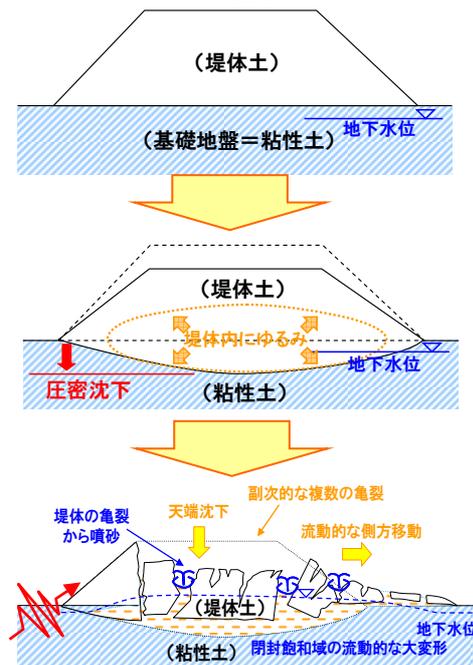
[参考] 東北地方太平洋沖地震で確認された堤防の液状化による被災過程

- ①新たに堤防の盛土を施工する際は、十分な締め固めを実施
- ②築堤後、年数の経過により基礎地盤が圧密沈下し、堤体内部にゆるみが発生
- ③地震動により堤体内の間隙水圧が上昇し液状化による大変形（法面部の側方移動や法尻部のはらみ出し等）が発生

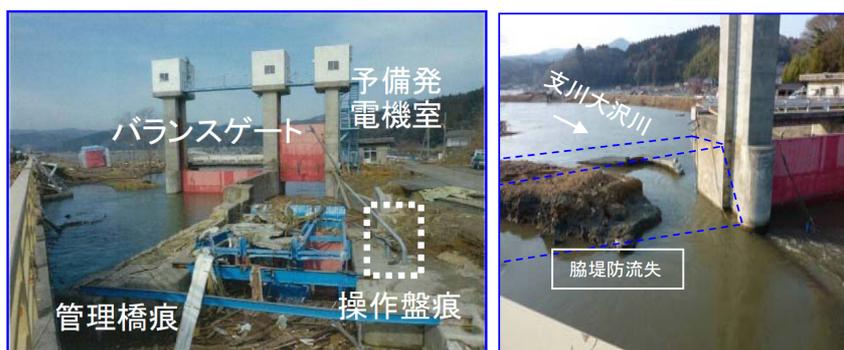
月浜第二水門の被災状況（北上川）

水門管理用水位計地点における河川津波高:7.205m
 痕跡調査による河川痕跡高:T.P.7.0m
 地震発生後の津波の到達時間:40分
 ゲート操作状況:一部(メインゲート)開(遠隔操作不能)

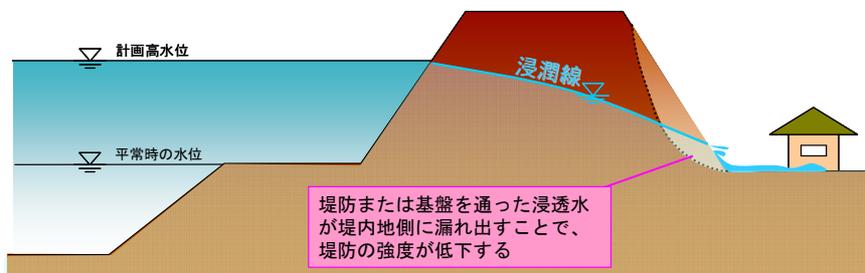
図 3.1.16 堤防の漏水被害イメージ

北上川は過去に度重なる洪水による被災を受けており、堤防はその経験に基づき拡築、補修が行われてきた歴史があります。古い堤防は、築堤の履歴、材料構成、地盤の構造等が必ずしも明確ではありません。また、かつての流路跡に位置するものもあり、そのような場所では透水性が高く、地盤も安定していないため、漏水、法崩れ等の発生が懸念されます。

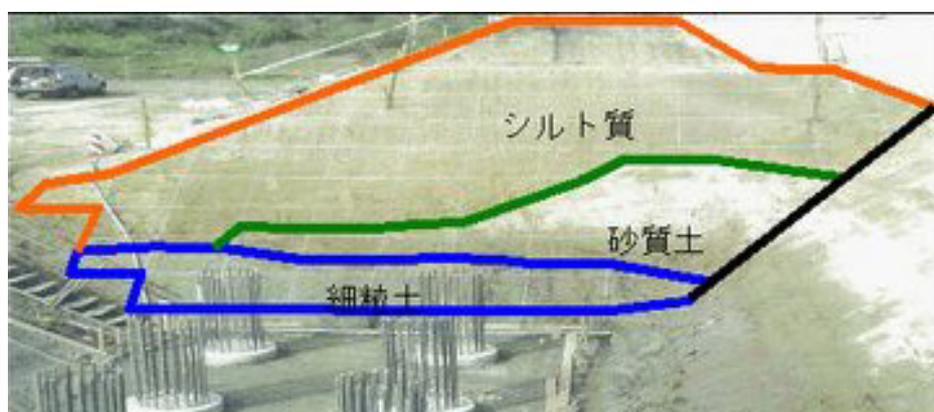
築堤履歴と材料構成 (江合川 24.9km 左岸堤防開削状況)

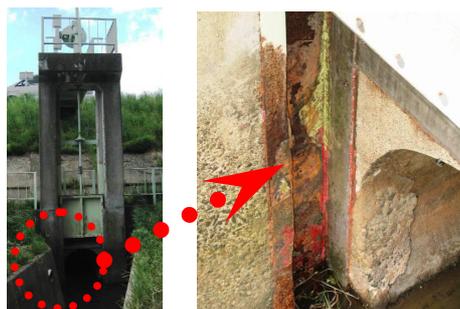
樋管ゲート戸当たり部の劣化状況

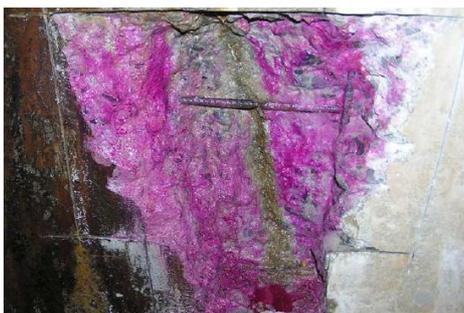
樋管内部の鉄筋腐食状況

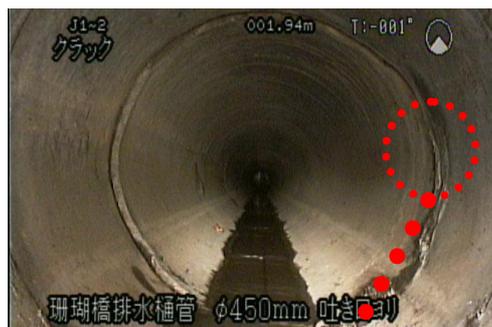
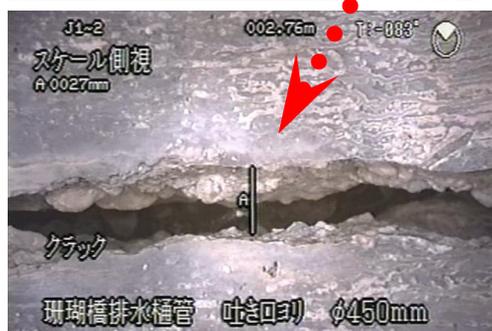
樋管等の老朽化によるクラック発生状況

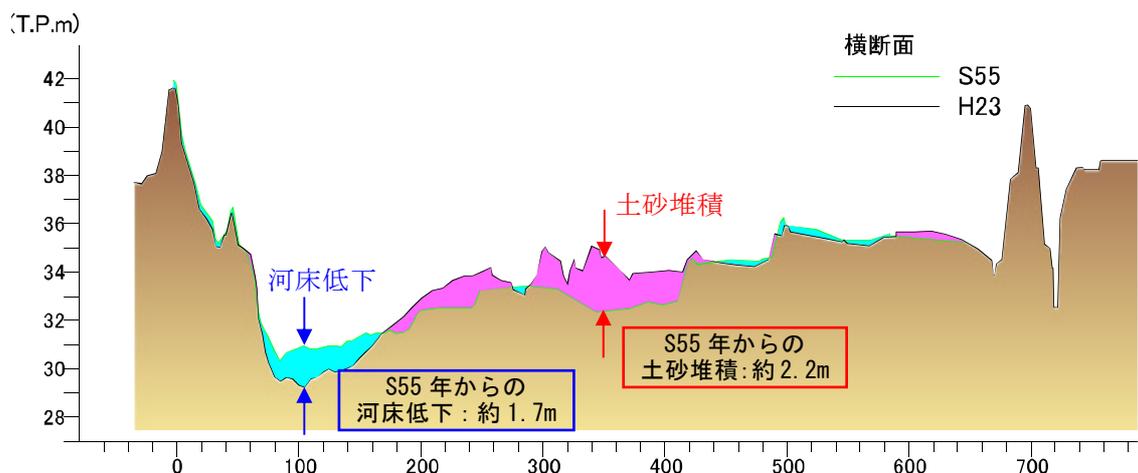
図 3.1.24 二極化の進行事例 (58.4km 地点〔奥州市水沢、四丑橋上流〕)

また、砂州や中州への土砂堆積や樹林化の進行により、低水路が固定化されることで、陸部と水部の二極化が進行している箇所があります。このような箇所では、低水路が狭くなり局所的な河床低下が発生しやすくなることにより、堤防河岸の深掘れや破堤につながるおそれもあり、護岸等の河川管理施設への影響が懸念されます。したがって、樹林化等により低水路が固定化しないよう適切に河道の管理を行うとともに、必要に応じて河川管理施設の機能を維持するための対策を実施する必要があります。

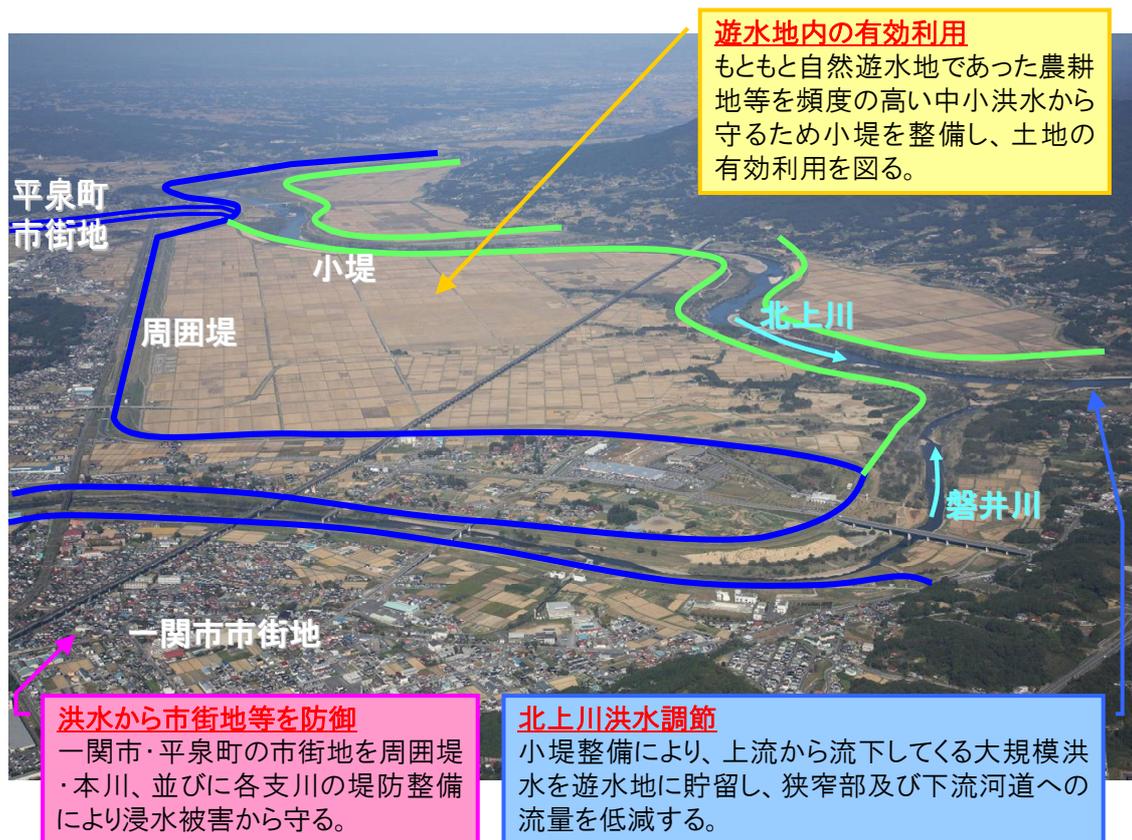
図 5.1.13 一関遊水地の機能

こうした状況から、一関市街地と隣接する磐井川堤防について、桜並木や河川公園等の良好な水辺空間の保全に配慮しつつ、堤防整備を実施します。また、遊水地内の農地の有効活用と一関遊水地による洪水調節効果を早期に発現させるため、小堤の整備を推進するとともに、管理施設等の整備を推進します。

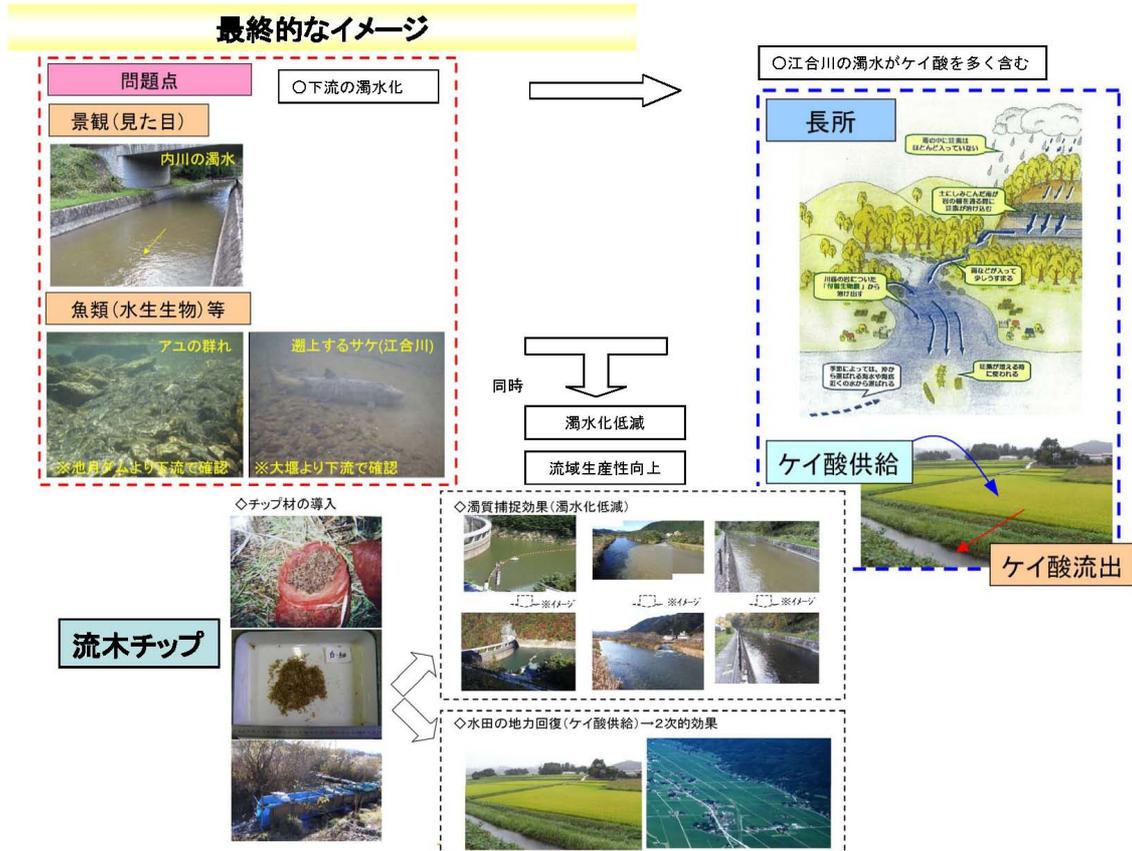
図 5.1.33 流木チップを活用した濁水対策のイメージ

このため、鳴子ダムの貯水池内に流入する流木を流木チップとして活用した濁水低減の取り組みを検討しています。また、濁水長期化の対策については、火山性裸地への対応などの流域対策や選択取水設備等湖内対策を含めた総合的な濁水長期化対策を検討し、貯水池内へ流入する流木の有効活用と濁水長期化の軽減を図り、河川の適正な利用を確保します。

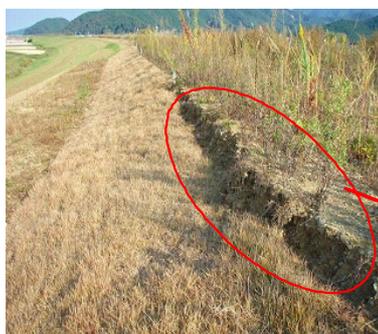
堤防の亀裂発生状況

河川巡視や点検等により確認された堤防変状（降雨や流水による侵食、動物による穴等の損傷、堤防斜面の裸地化等）を放置した場合、洪水時に堤防損傷が拡大し、堤防の決壊の原因となります。

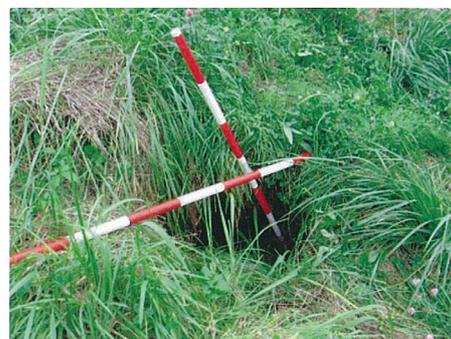
堤防法面の陥没

堤防に生じた変状は、洪水時に堤防決壊の原因になるほか、地震時には変状がさらに拡大し、堤防亀裂や陥没等、重大な被災につながる可能性があります。したがって、堤防の機能を正常に保つためには状態を把握し、維持管理に努める必要があります。

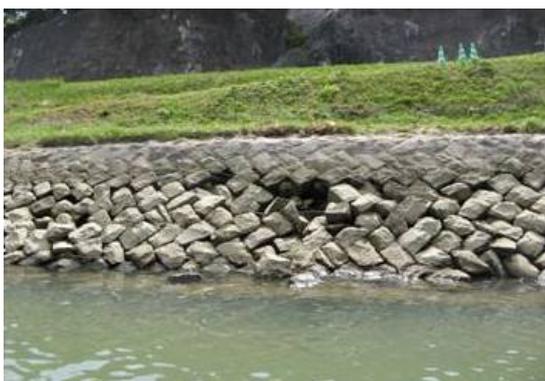
護岸崩落の状況

河岸や堤防に設置されている護岸の損傷を放置した場合、洪水時に護岸の流出による河岸や堤防の浸食により、堤防の安全性が損なわれるおそれがあります。

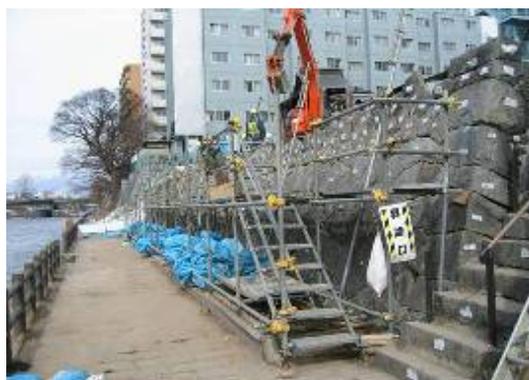
護岸補修状況

このため、早期に護岸の損傷を発見、調査・評価し、機動的かつ計画的に護岸の補修を実施します。また、河床の局所的な洗掘等により護岸の機能が損なわれないよう、適切な対策を実施します。
