震災被災箇所復旧作業中！

3月11日(金)の本震及び4月7日(木)の余震により、被災した箇所の復旧作業が始まりました。一関管内の被災箇所は100箇所で、7割が堤防となっております。復旧作業はその7割の堤防を優先に行い、台風シーズン到来前の6月中に完了するため、鋭意作業を進めています。

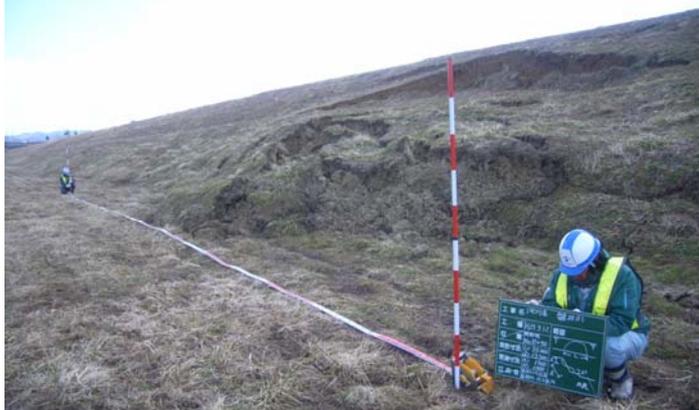
H23. 3. 12 【撮影】

【周囲堤防の被災状況】
地震により崩落した堤防法面

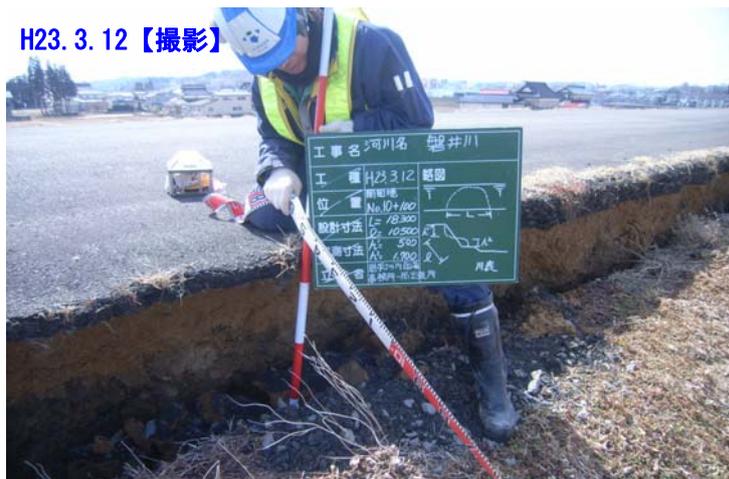
H23. 3. 12 【撮影】

【周囲堤防の被災状況】
地震により発生した段差

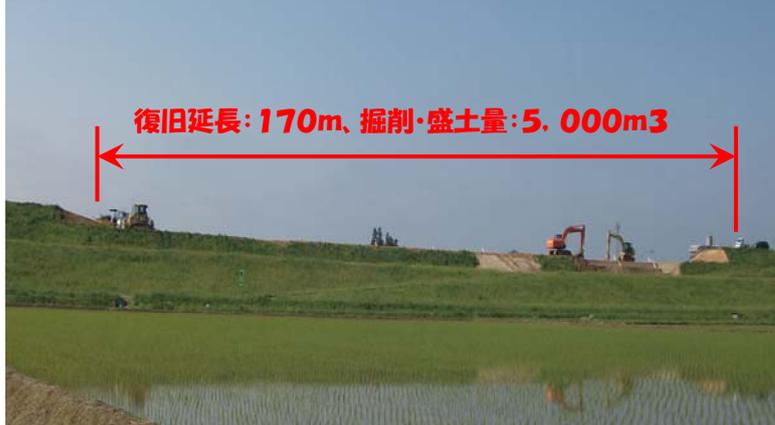
H23. 5. 25 【撮影】

【周囲堤防の復旧状況】
地震により崩落及び段差の生じた箇所を掘削し、新しい良質な土で盛土します。

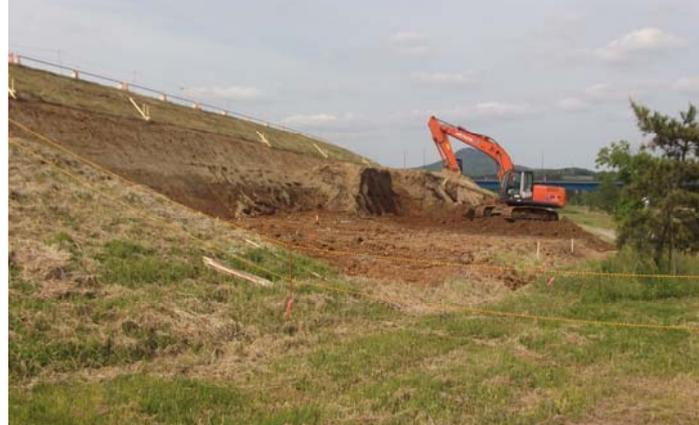
H23. 5. 26 【撮影】

【磐井川下流堤防の復旧状況】
地震により崩落した箇所の掘削状況です。周囲堤防と同様に、新しい良質な土で盛土します。

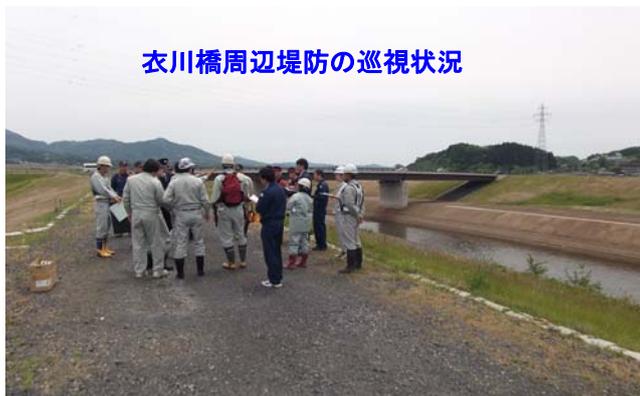
衣川橋周辺堤防の巡視状況

重要水防箇所合同巡視を行いました。

5月23日(月)に一関管内の重要水防箇所を岩手県、平泉町、一関市、藤沢町、水防団とで合同巡視を行いました。管内には未整備堤防や過去に漏水のあった箇所があるため現地を巡視して、これから来る梅雨や台風時期に備え、箇所ごとの水防工法を確認しました。
