## 2015年「i・report」トピックス

### 5.24 北上川上流総合水防演習を実施!!

### 9.10 低気圧・台風17号による出水対応

### 11.12 磐井川青葉地区堤防改修工事情報

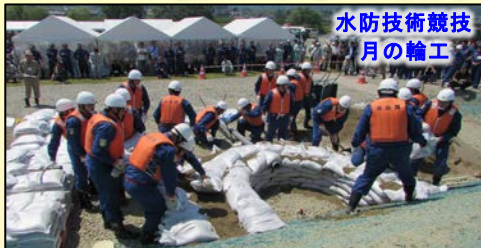
水防技術競技  
月の輪工

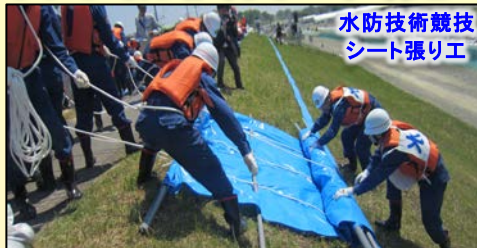
水防技術競技  
シート張り工

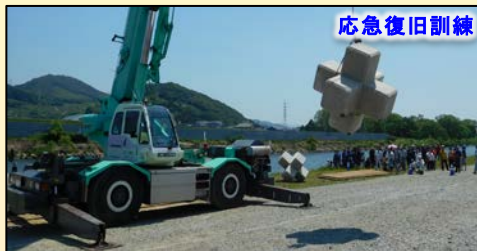
応急復旧訓練

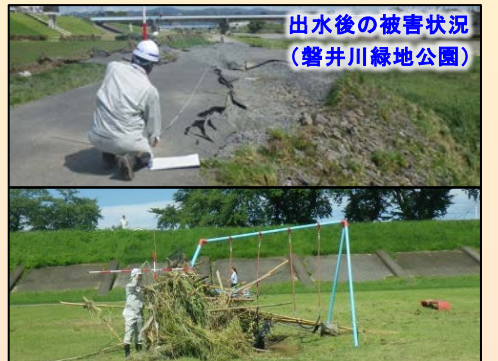
出水後の被害状況  
(磐井川緑地公園)

大雨により、磐井川の釣山水位観測所で水位が上昇し11日午前6時前に4.7mに達しはん濫注意水位を超え、岩手河川国道事務所では災害対策支部(警戒体制:河川)を設置し出水対応にあたりました。出張所では、水害を防ぐために樋門の操作や前堀・平泉・吸川排水機場のポンプを稼働、また銅谷排水樋門では排水ポンプ車を稼働させ堤内地への浸水を防ぐとともに、管内の巡視を行い堤防等の河川管理施設の状況把握を行いました。出水後には、堤外地の施設点検を実施しました。

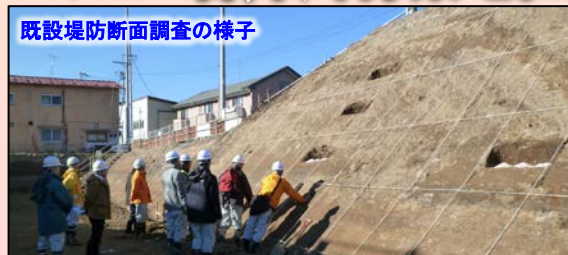
既設堤防断面調査の様子

一関市青葉地区で現在磐井川堤防改修が行われており、既設の堤防断面調査及び桜の根の開削調査が行われました。根の開削調査では、堤防内部まで根が進入していること、根が腐植することにより堤防内部が空洞化し、堤防の安全性に問題があることなどわかりました。

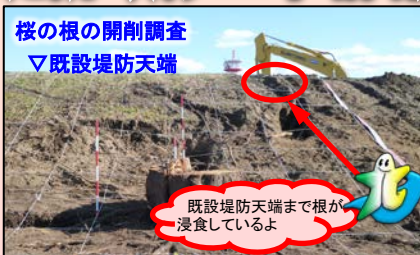
桜の根の開削調査  
▽既設堤防天端

既設堤防天端まで根が浸食しているよ

今後は、根を取り除き工事本格化に伴う通行規制等も発生しますが、ご理解ご協力よろしくお願ひします。
