もりかわ通信

令和2年度 第163号
11月25日 発行
岩手河川国道事務所 盛岡出張所
〒020-0862
盛岡市東仙北一丁目11-11
TEL 019-636-0444
FAX 019-636-1047

～船上巡視を行いました～

～水質事故対策訓練を行いました～

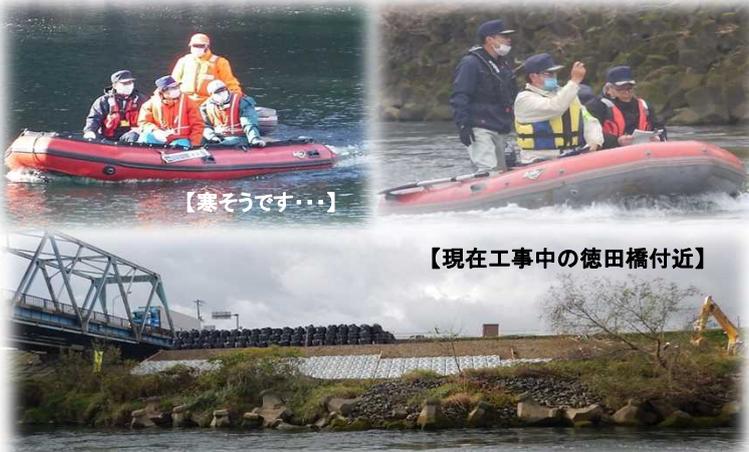
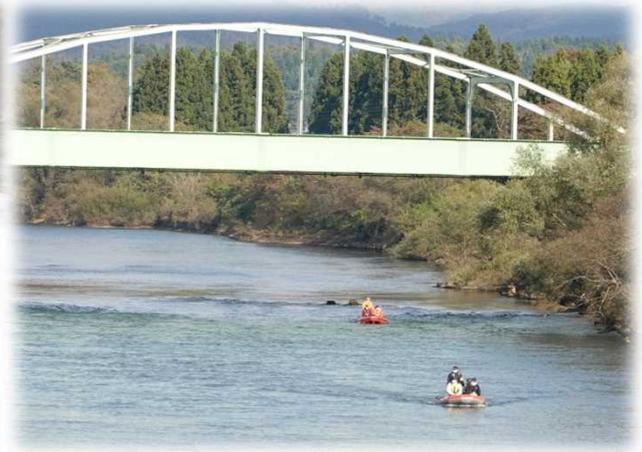
10月30日（金）、今年度2回目の船上巡視を行いました。今回も南大橋からスタートし、花巻市のイギリス海岸までをボートで下りながら危険な箇所がないか等を目視で確認しました。盛岡出張所の職員を含めた8名が2艇のボートに乗って颯爽とスタートしていきましたが、当日は例年よりも川の水位が低くまた、風も冷たくかなり寒かったようで、秋を感じながらの船上巡視となりました。今回の巡視では、早急に補修が必要な箇所はありませんでした。

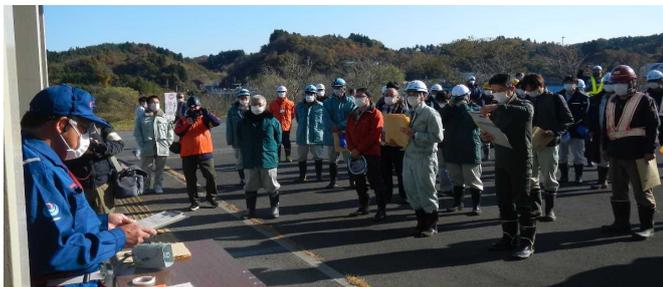
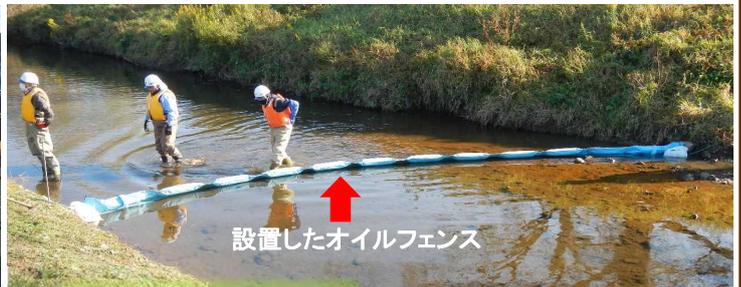
暖房を使う機会が増えるこの時期になると、一般家庭や事業所のタンクから灯油などの油類が漏れ出し、河川などに流出する事故が増えてきます。そのような水質事故が起きた際に迅速かつ適切な対応ができるよう、オイルフェンスの設置方法や土のうによる下流への拡散防止方法などを参加者全員で確認しました。皆さんも普段から油類の扱いには十分気をつけましょう。油の回収にかかった費用は、原因者の負担となります。

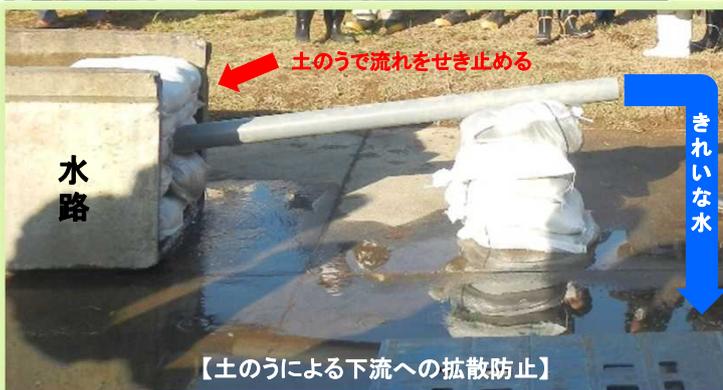
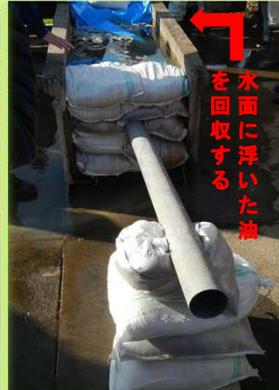
【土のうによる下流への拡散防止】

左は、オイルフェンスを設置できるくらいの川幅や水深がない（水路）などで油を回収する方法の一つです。①土のうで水の流れをせき止めて下流への拡散を防止する。②塩ビパイプを設置する。③水面に浮いた油を吸着マット等で回収する。この時、設置した塩ビパイプからはきれいな水が流れていきます。
