## 七ヶ宿湖にて水面が黄褐色に見える現象が発生

七ヶ宿湖において、ダム湖への流入支川の一部で水面が黄褐色に見える現象（淡水赤潮）が発生しました。  
七ヶ宿湖の貯留水は水道水やかんがい用水などに利用されていますが、水利用への影響は生じていません。  
引き続きダム貯水池の監視を強化するとともに、関係機関と情報共有して参ります。

国土交通省東北地方整備局七ヶ宿ダム管理所

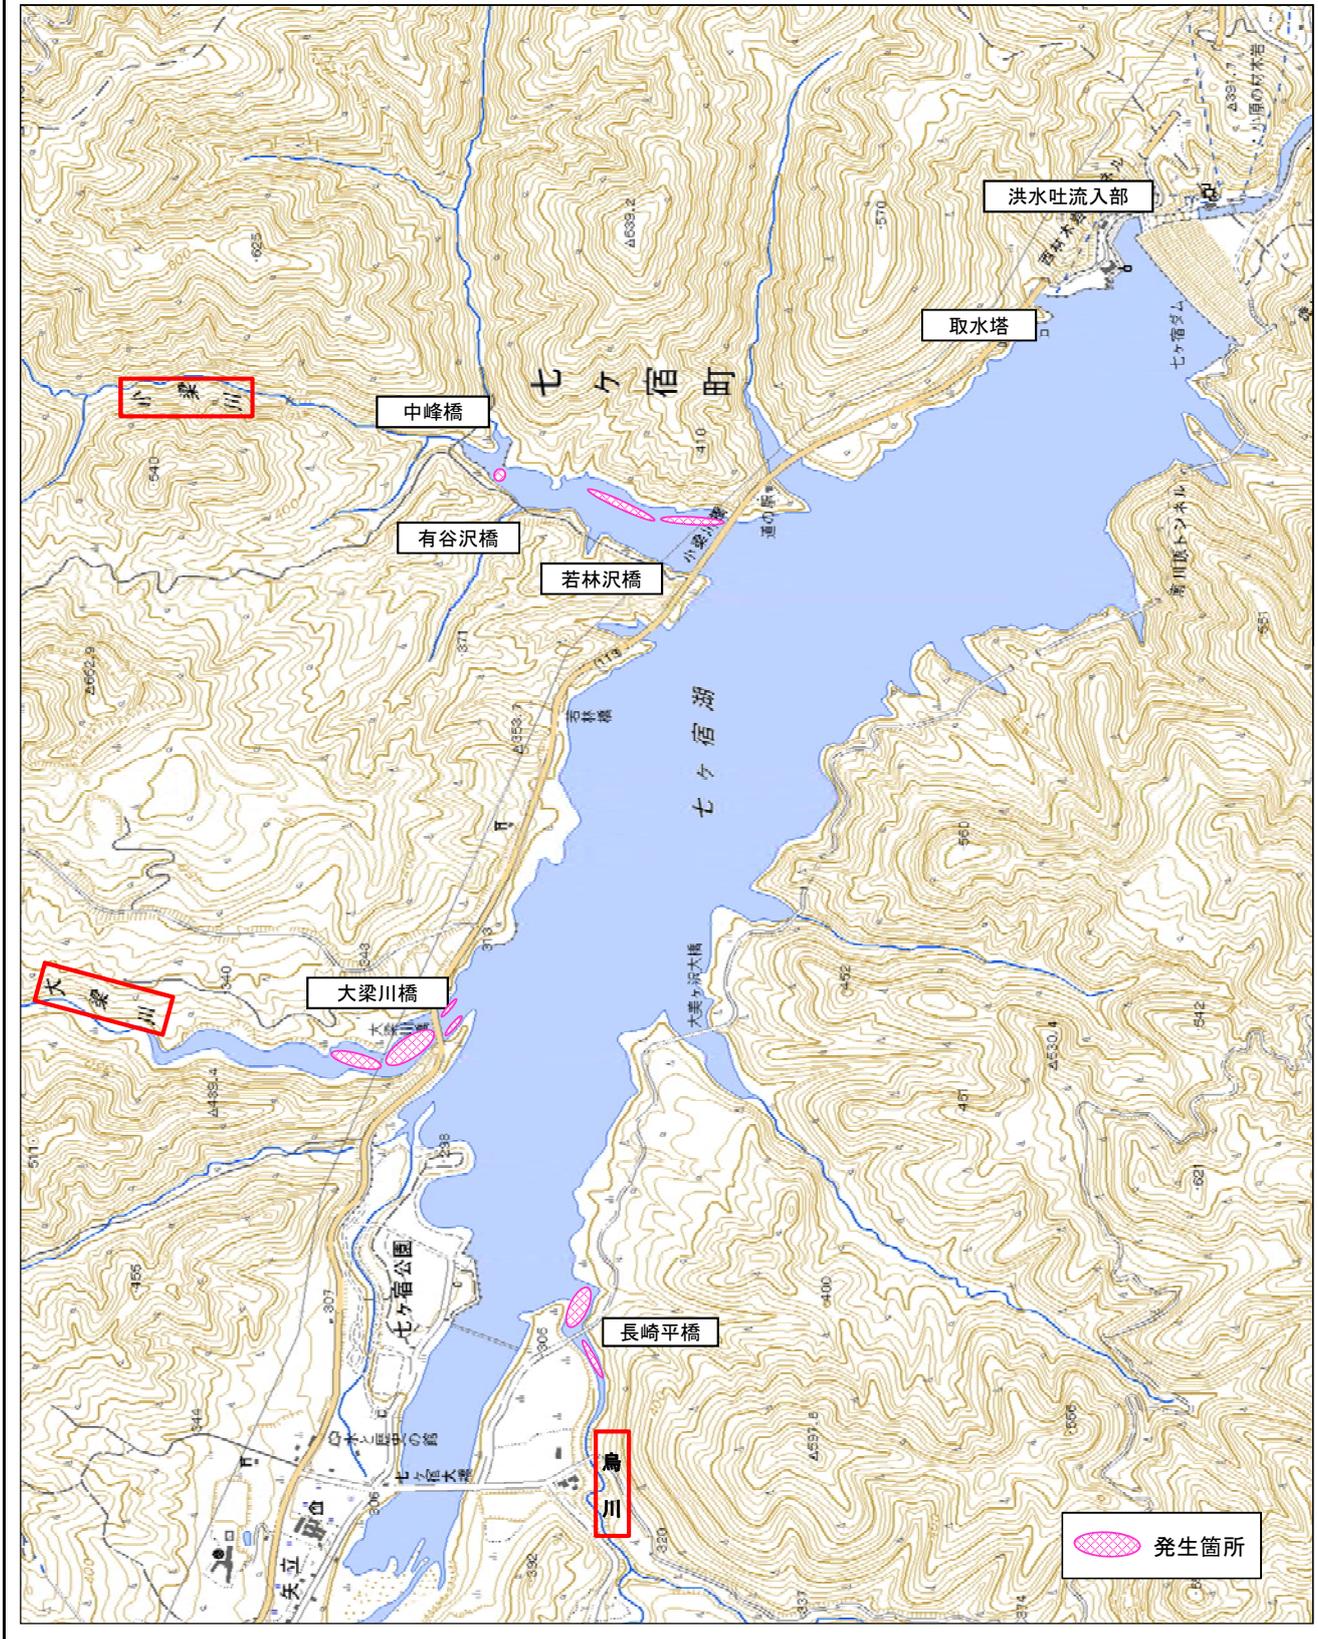
# 七ヶ宿湖周辺図

- 6月22日：ダム湖面巡視で、流入支川の小梁川・大梁川及びダム堤体付近において、黄色い筋を発見。  
発生箇所の水を採取し、水質調査（分析）を実施。
- 6月23日：流入支川の小梁川・大梁川、烏川において、局所的に黄色い筋を確認。  
（ダム堤体周辺での発生は見られない）  
分析結果により原因物質が判明。
- 6月24日：流入支川の小梁川・大梁川、烏川において、黄色い筋を確認。  
（ダム堤体周辺での発生は見られない）（別紙参照）
