岩手県雫石町 葛根田地熱発電所における大規模崩壊への対応

砂防部保全課
H20.5.19

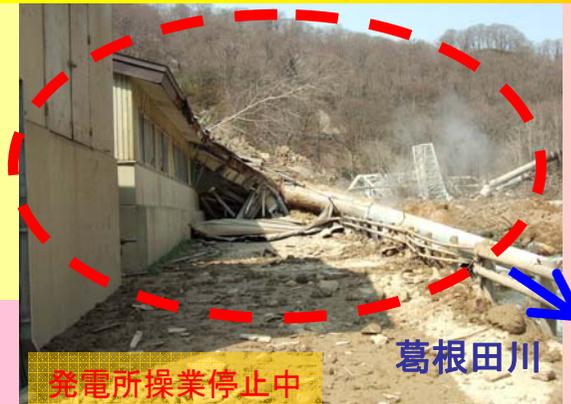
被災状況 発電所建物・配管等が被災

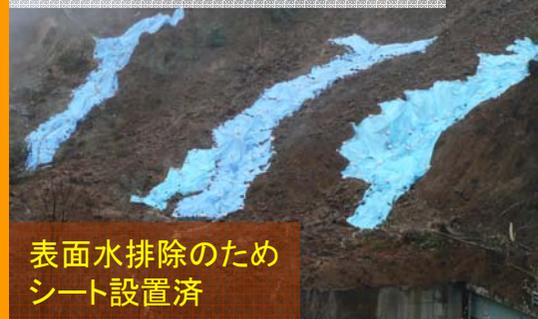
応急対策

森林管理署と共同で実施
