【防災情報】北上川下流河川事務所 地震災害情報(第82報)

北上川下流河川事務所では、東北地方太平洋沖地震により、災害対策支部(非常体制)を設置し対応しております。
現在、被害箇所において緊急復旧工事を実施しております。
また、大津波の浸水解消のため、石巻市長及び東松島市長の要請により排水ポンプ車による排水をおこなっています。

緊急復旧工事の実施状況

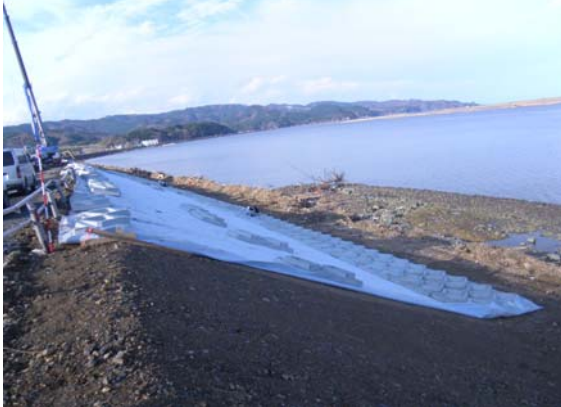
②石巻市北上町十三浜地先(北上川)での緊急復旧工事の状況

連結ブロック張り
4月25日撮影

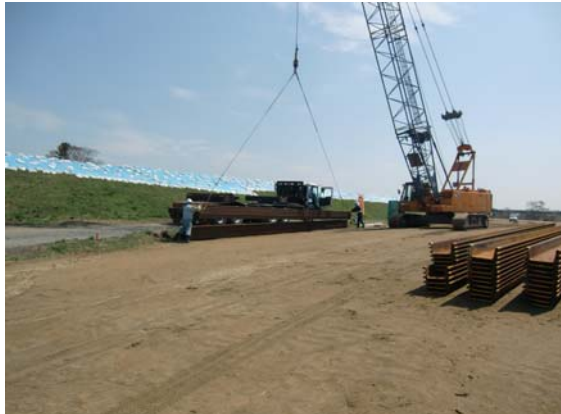
④大崎市古川下中ノ目地先(鳴瀬川)での緊急復旧工事の状況

矢板搬入
4月25日撮影

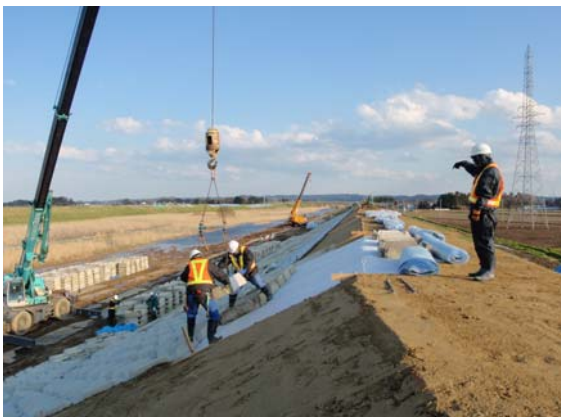
⑬大崎市古川師山地先(新江合川)での緊急復旧工事の状況

連結ブロック張り
4月25日撮影

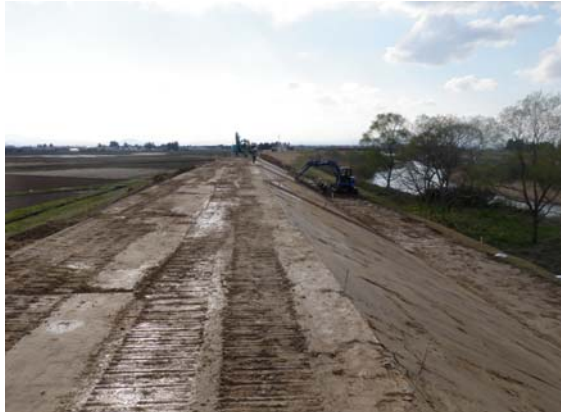
⑱大崎市古川福浦地先(江合川)での緊急復旧工事の状況

復旧盛土
4月25日撮影

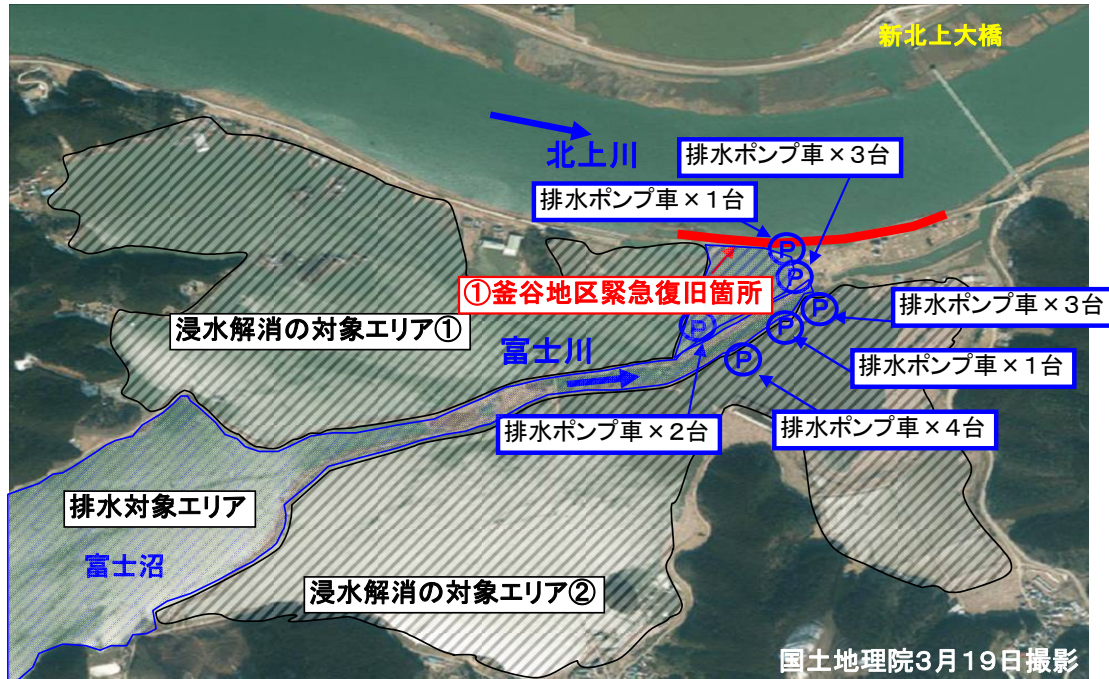
石巻市釜谷地区 浸水解消の対象エリア。

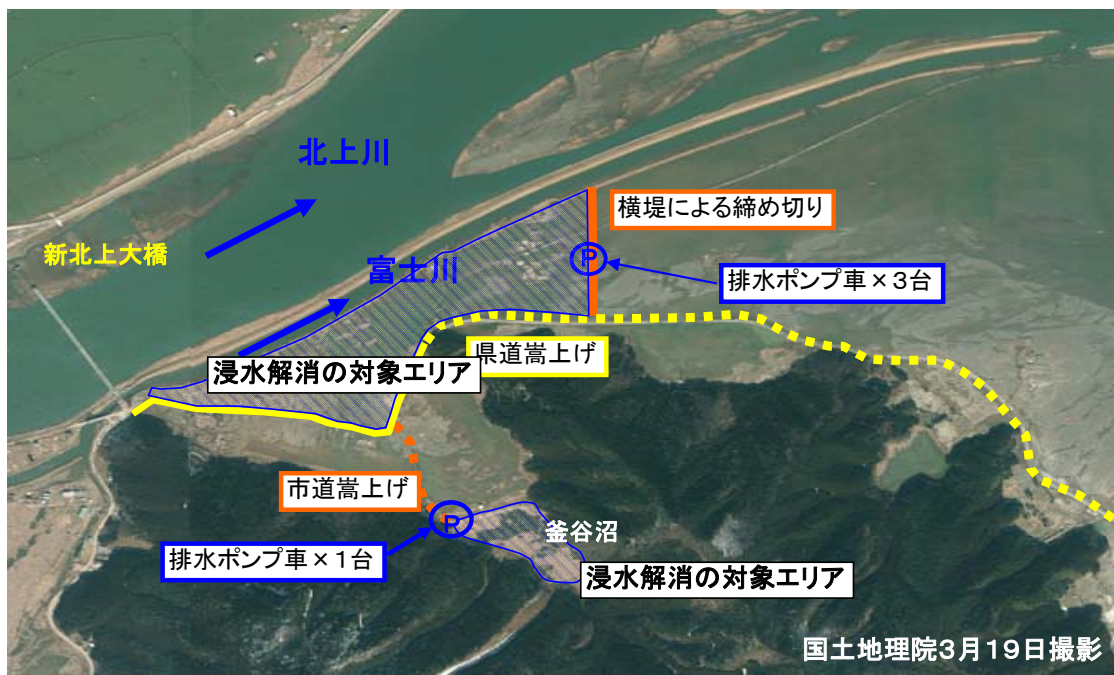
石巻市釜谷地区(東側) 12日から排水ポンプ車で排水実施。

石巻市釜谷地区 浸水解消の対象エリア全体で排水ポンプ車合計18台で排水中。

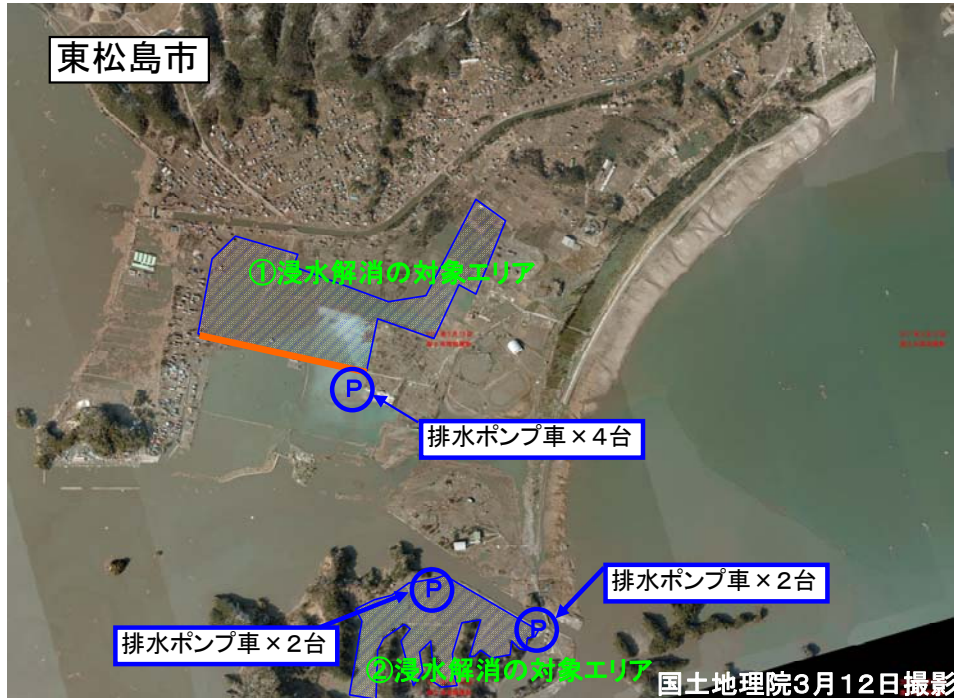
東松島市東名地区、浸水解消の対象エリア 現在、排水ポンプ車合計 8台で排水中。
