【演習】河川防災情報

台風99号による大雨に伴う洪水 (第5報)

能代河川国道事務所

○米代川(北秋田市栄地先)の決壊箇所の緊急復旧に着手

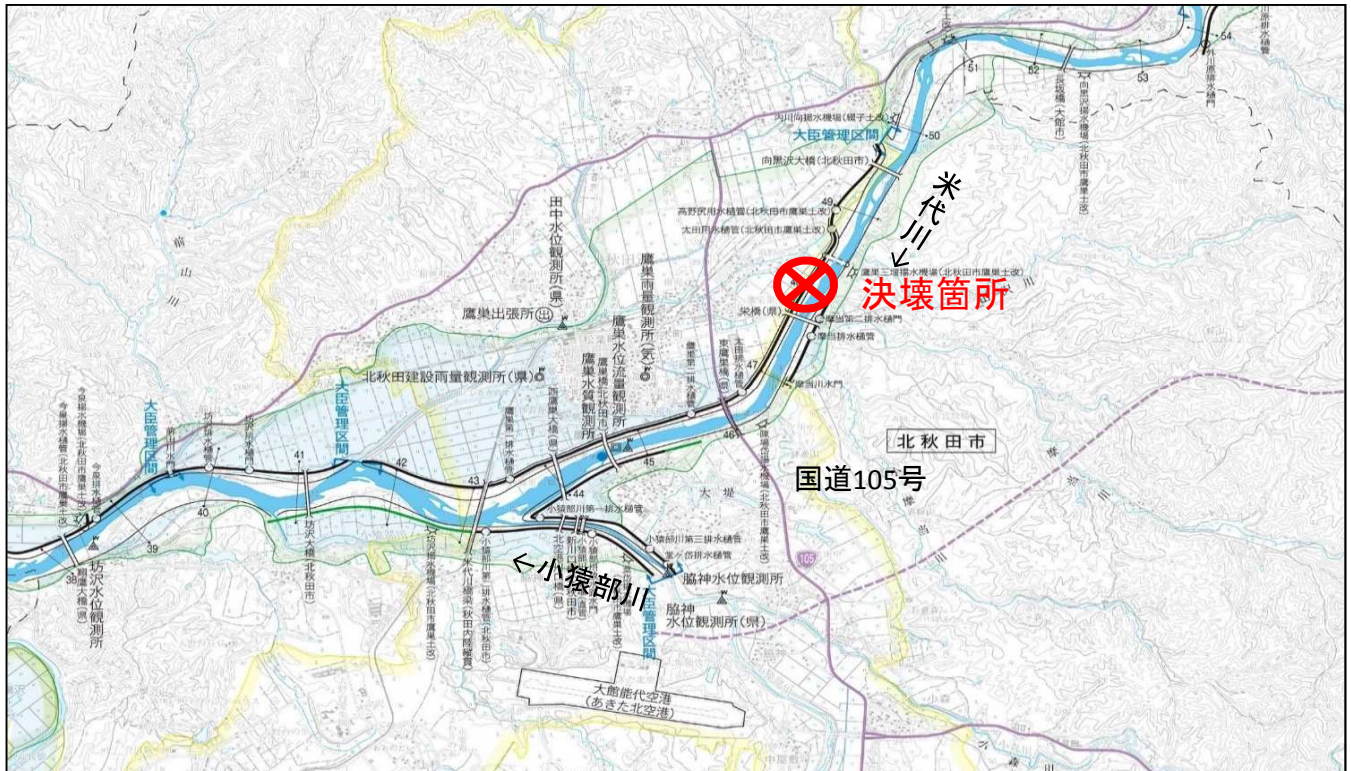
◆【決壊箇所】北秋田市栄地内（米代川右岸48.0k）

現在、米代川の鷹巣水位観測所(北秋田市)において、水位は下降に向かいましたが、はん濫危険水位(危険水位7.9m)を超えているため、河川災害対策支部「非常体制」を継続しています。
北秋田市太田地内(米代川右岸48.0km)の決壊箇所において、14時00分に緊急復旧に着手しました。

- ・13:25 北秋田市栄地先(右岸48.0km)で堤防が決壊(決壊延長 L=104m)
- ・14:10 決壊箇所の緊急復旧に着手(堤防盛立の完成目標:5月10日17時頃)

- ①決壊箇所に根固めブロック及び岩ズリを投入し堤防の決壊部拡大を抑制する。
- ②鋼矢板打設用の工事用道路を造成する。
- ③鋼矢板で二重締切堤防を構築する。

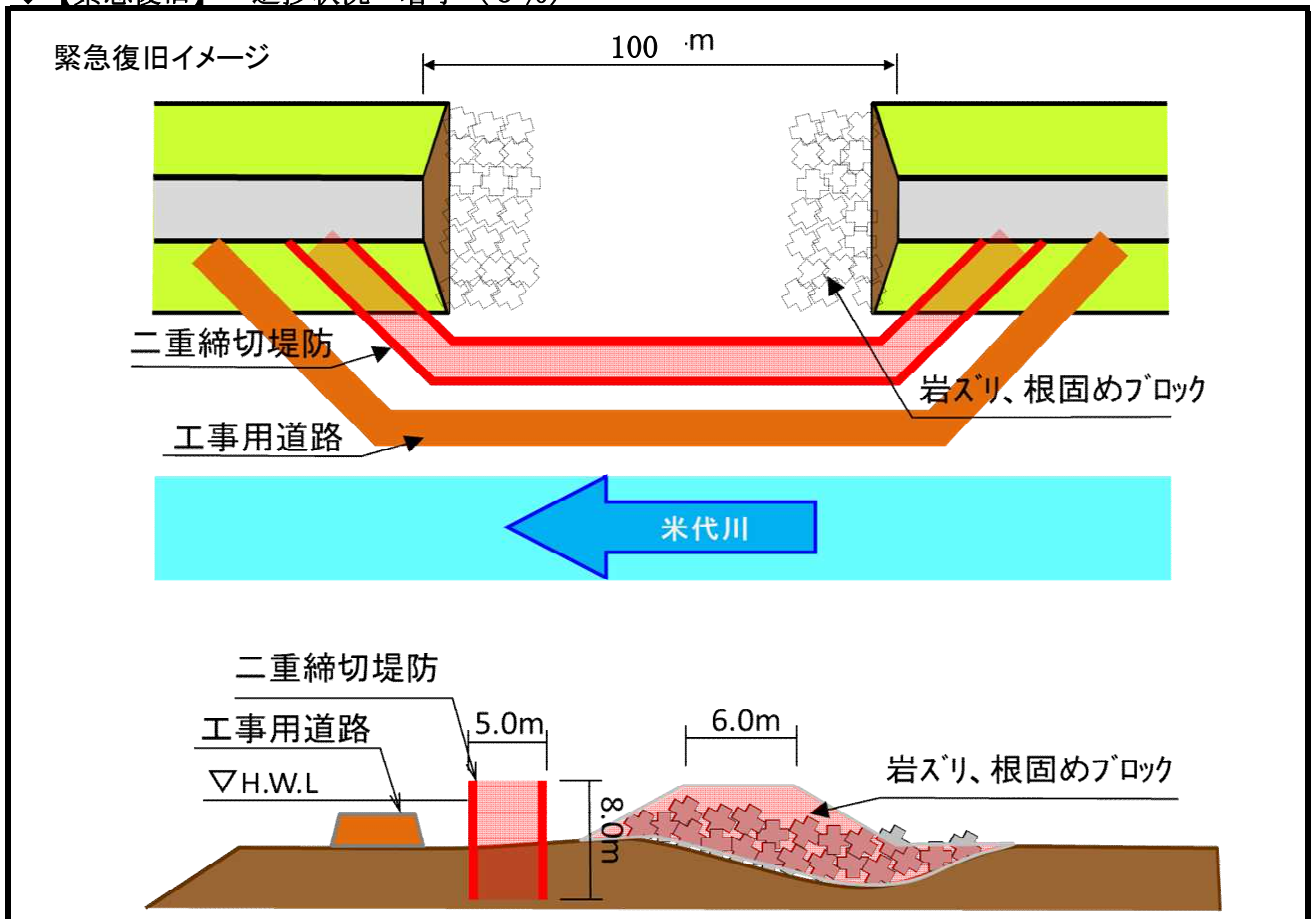
◆【緊急復旧】 進捗状況 着手（0%）

【緊急復旧の概要】
