**【緊急情報】台風19号に伴う堤防決壊等による復旧対応状況
〈堤防決壊箇所の緊急復旧工事〉**

台風19号に伴う洪水により、堤防が決壊した①吉田川【左岸20.9k】、②阿武隈川【左岸98.6k】における緊急復旧工事の進捗状況をお知らせします。

令和元年10月12日出水(台風第19号)における緊急復旧実施箇所

2019年10月17日(水)13時00分現在

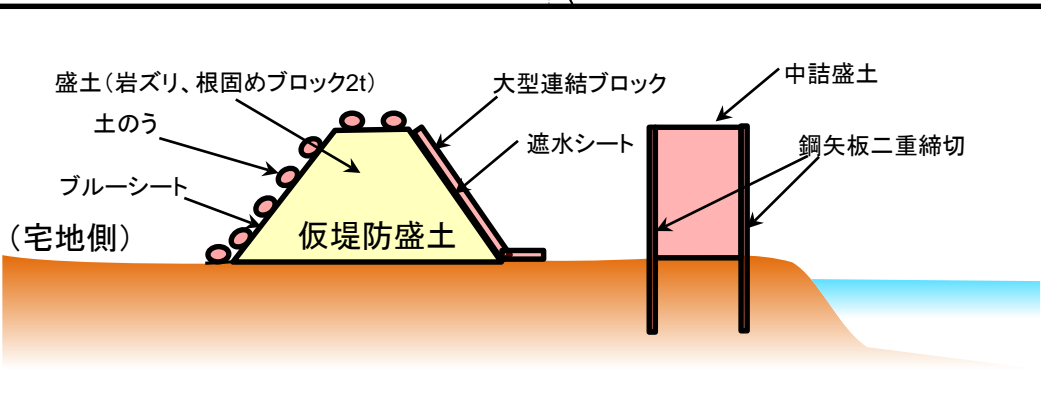
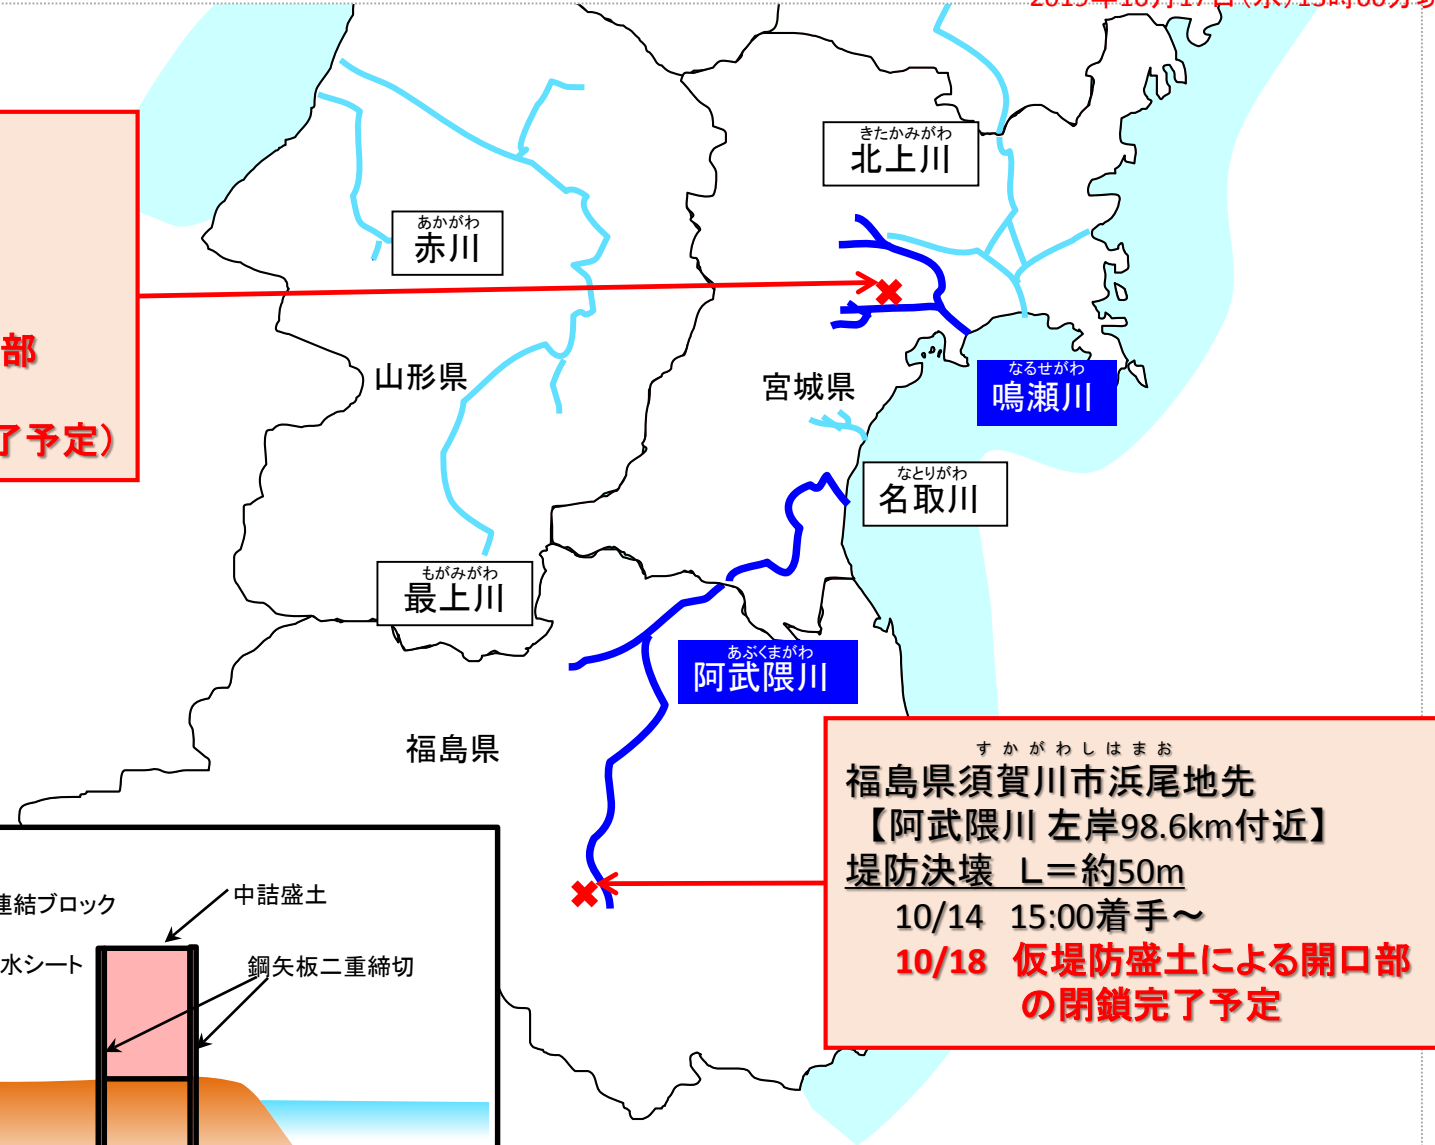
緊急復旧工法

くろかわぐん おおさとちようかすかわ
宮城県黒川郡大郷町粕川地先
【吉田川 左岸20.9km付近】
堤防決壊 L=約100m

10/13 12:00着手～

10/17 仮堤防盛土による開口部の閉鎖完了
(仮堤防盛土は19日(土)に完了予定)

- 日時:令和元年10月13日(日) 12時00分工事着手済み
- 現場位置:宮城県黒川郡大郷町粕川字伝三郎 地先
- 工期:令和元年10月27日(日)まで(予定)
- 復旧状況:10月17日(木) 仮堤防盛土による開口部の閉鎖完了
(仮堤防盛土は19日(土)に完了予定)
鋼矢板による締切を施工中

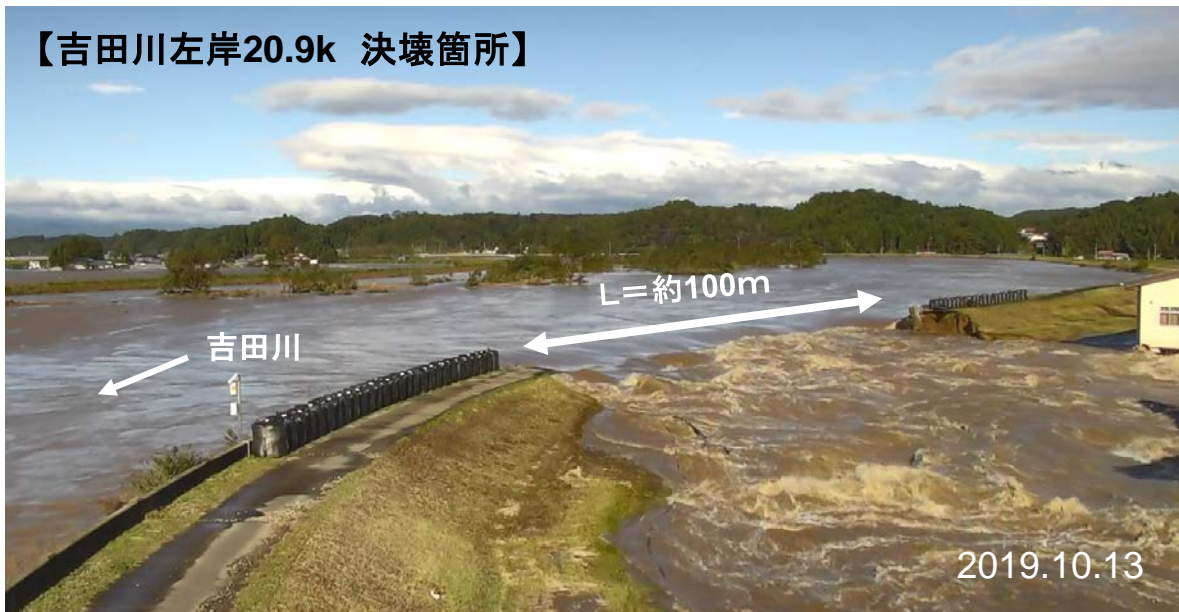
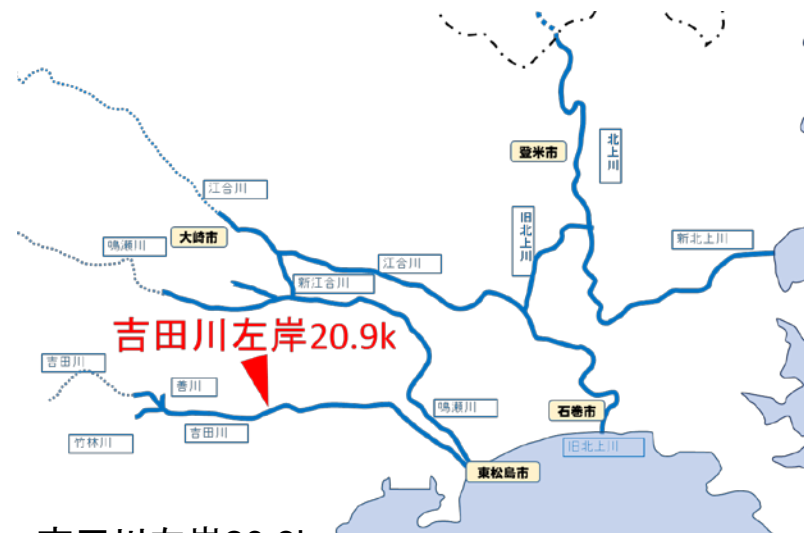
【吉田川左岸20.9k 決壊箇所】

吉田川左岸20.9k
宮城県黒川郡大郷町粕川字田三郎地先

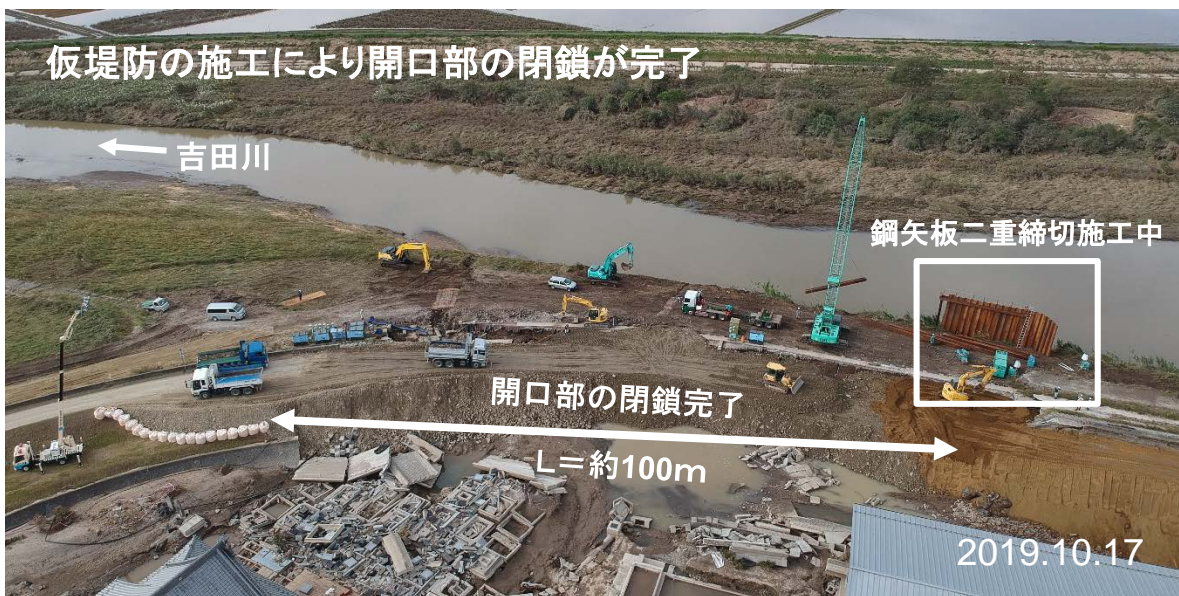
仮堤防の施工により開口部の閉鎖が完了

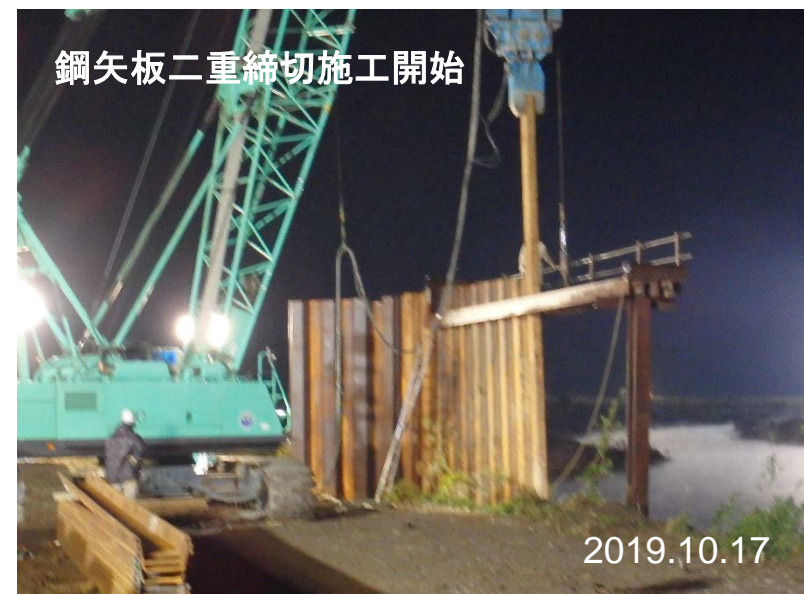
鋼矢板二重締切施工開始

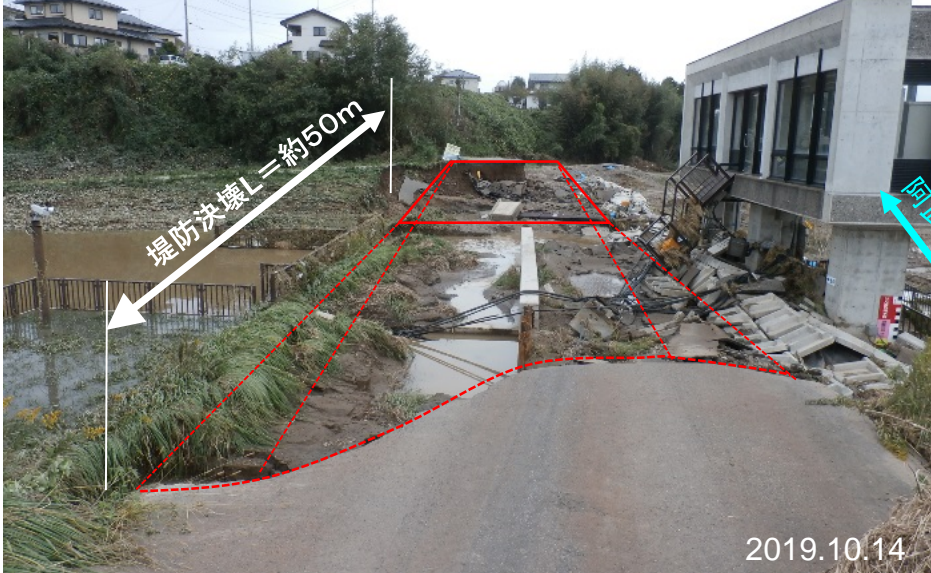
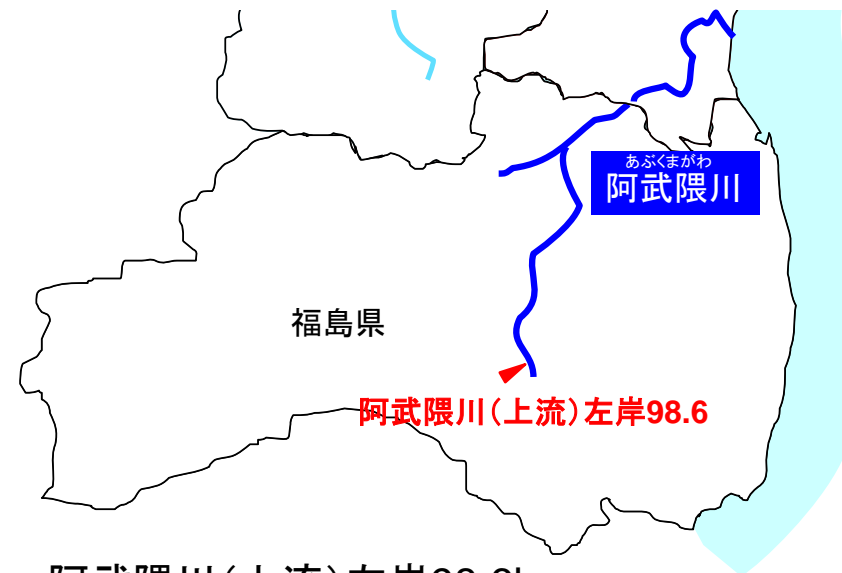
【阿武隈川左岸98.6K 決壊箇所】

阿武隈川(上流)左岸98.6k
福島県須賀川市浜尾地先

- 日時:令和元年10月14日(月) 15時00分工事着手済み
- 現場位置:福島県須賀川市浜尾 地先
- 工期:令和元年10月29日(火)まで(予定)
- 復旧状況:10月18日(金) 仮堤防盛土による開口部の閉鎖完了予定
引き続き、鋼矢板による締切を施工予定

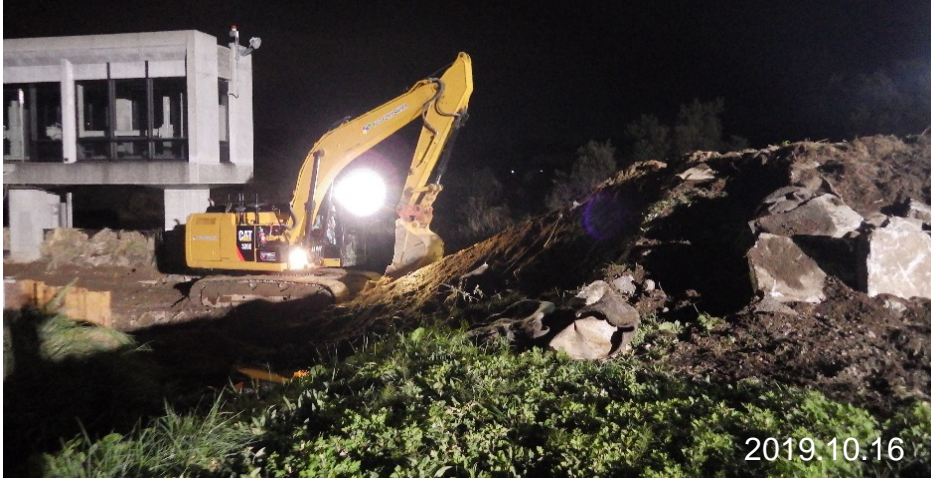
支障物撤去状況

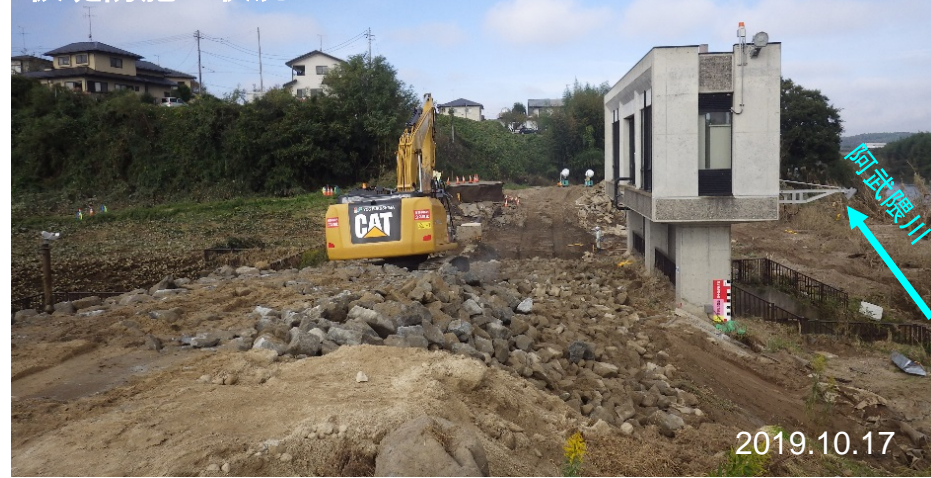
仮堤防施工状況
