## 台風第19号に伴う防災情報 (第31報)

### 〈阿武隈川の堤防決壊箇所での緊急復旧工事〉

**台風第19号に伴う洪水により、堤防が決壊した阿武隈川【左岸98.6k】における緊急復旧工事の進捗状況をお知らせします。**

# 令和元年10月12日出水(台風第19号)における緊急復旧実施箇所

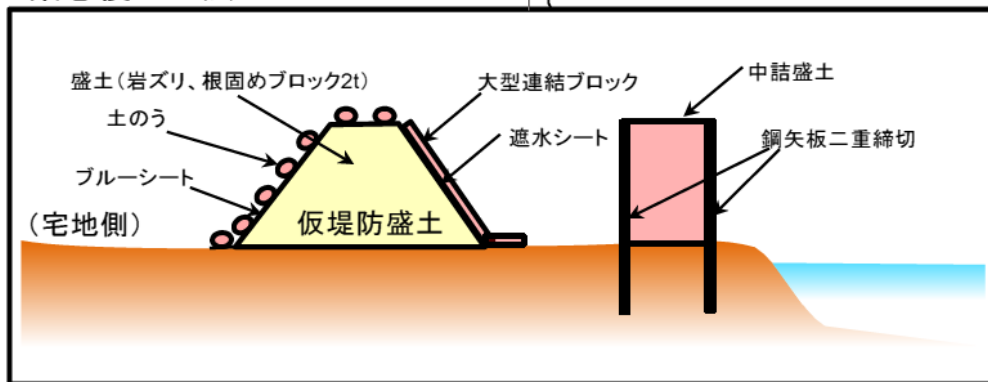
## 緊急復旧工法

- 日時: 令和元年10月14日(月)15時00分工事着手済み
- 現地位置: 福島県須賀川市浜尾地先
- 工期: 令和元年10月29日(火)まで(予定)
- 復旧状況: **10月18日(金) 仮堤防盛土による開口部の閉鎖完了予定**  
**引き続き、鋼矢板による締切を施工予定**

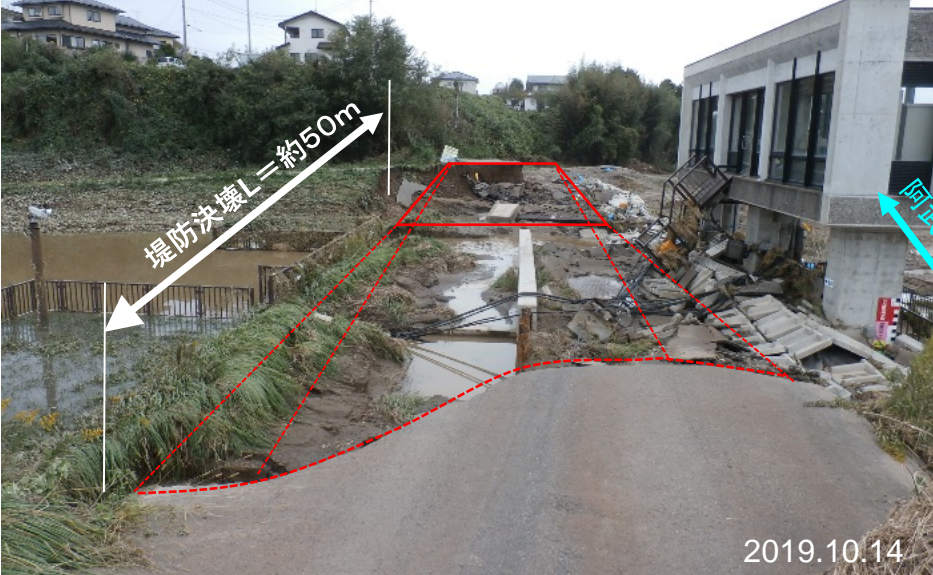
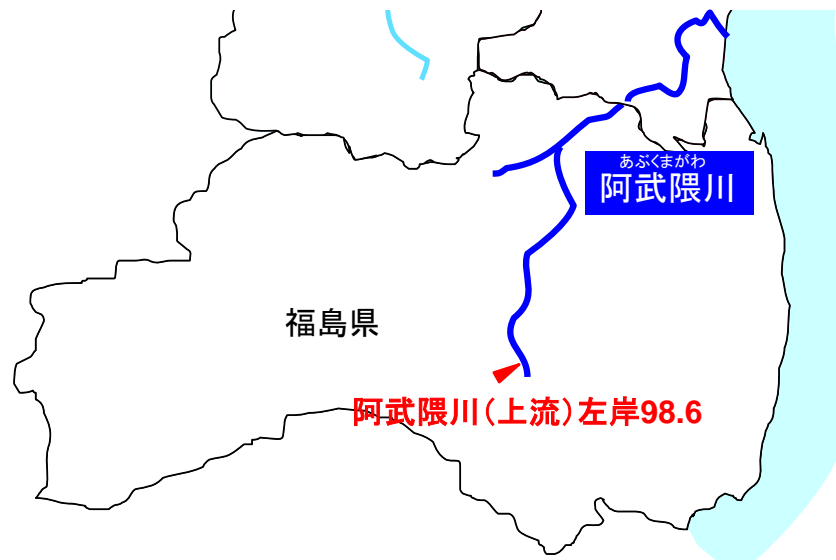
【阿武隈川左岸98.6K 決壊箇所】

阿武隈川(上流)左岸98.6k  
福島県須賀川市浜尾地先

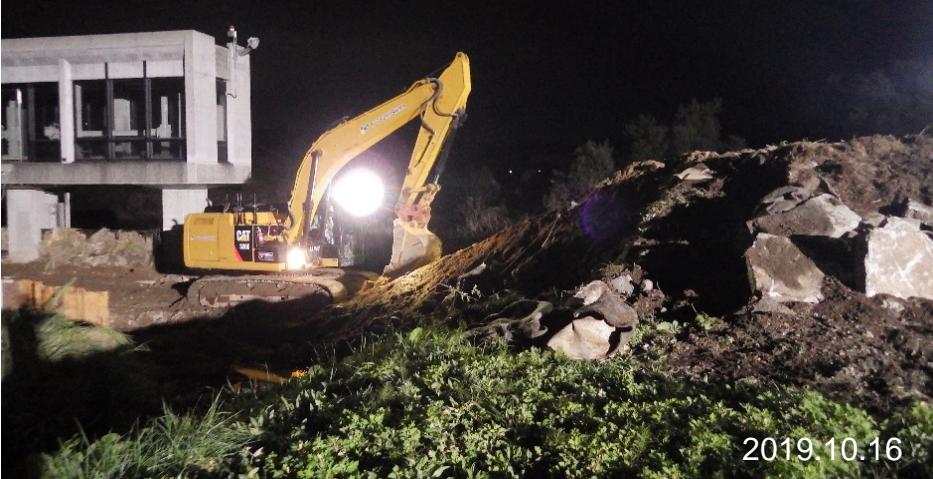
支障物撤去状況

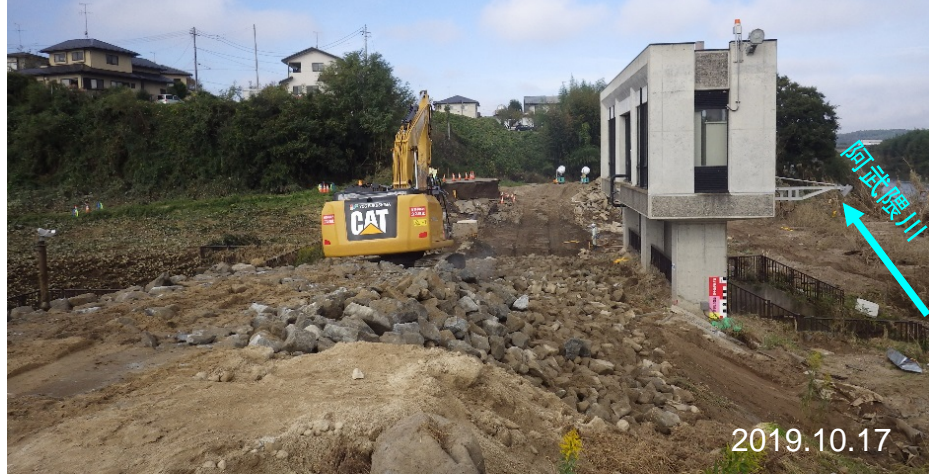
仮堤防施工状況
