台風第19号に伴う防災情報 (第65報)

台風19号に伴う洪水により決壊した阿武隈川の緊急復旧工事について、10月14日15時から24時間体制で施工し、仮堤防盛土に続き、土堤による締切を施工しておりましたが、11月8日20時に完了しました。

3. 被災復旧状況 11月8日 20時00分 現在

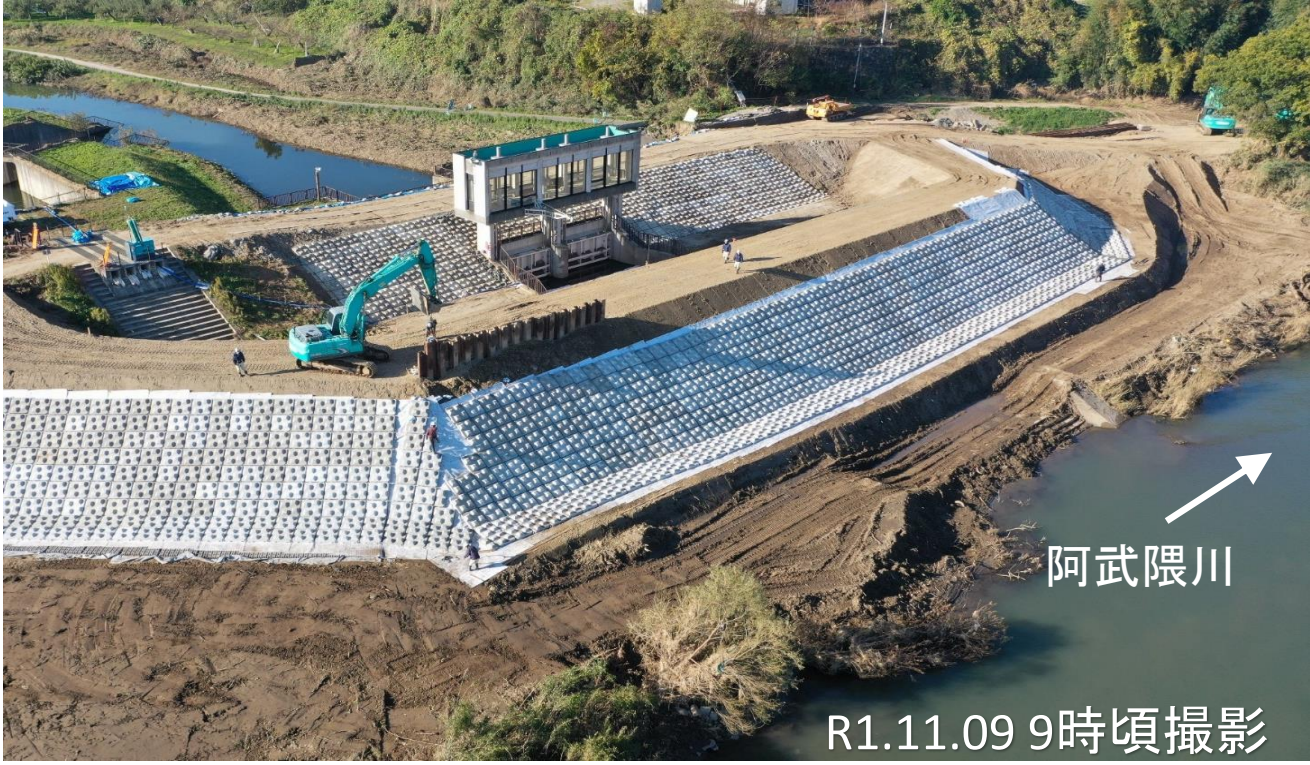
緊急復旧完了状況写真

被災箇所【被災内容】	作業状況	施工業者
須賀川市浜尾地先 (阿武隈川左岸98.6k) 【堤防決壊L=50m、樋門1箇所被災(浜尾第二樋門)】	・14日15時より緊急復旧工事を施工開始。 ・10月18日(金)17時の仮堤防盛土の完了に引き続き、11月8日(金)20時に土堤による締切も完了。(別紙2) (進捗率 100%)	・三立土建(株) 郡山支店(郡山市) ・(株)鴻池組 東北支店(仙台市)

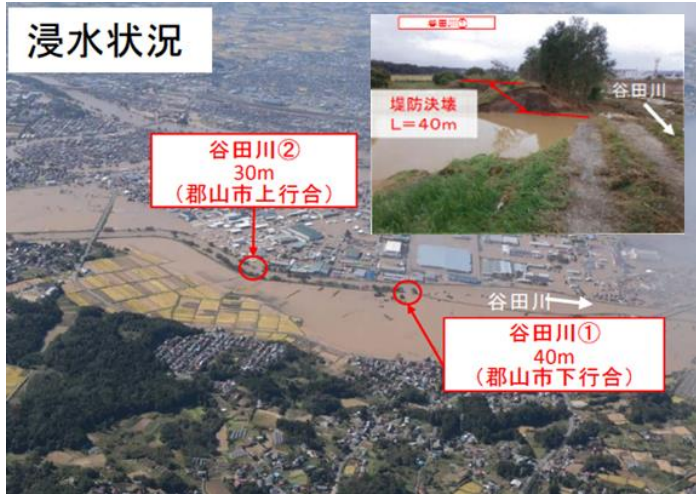
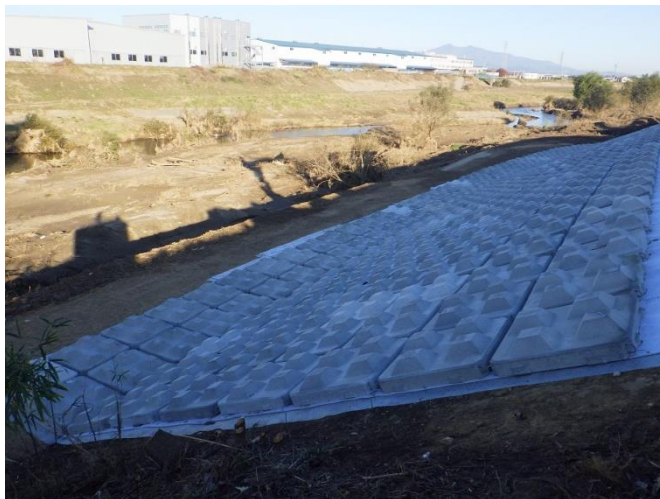
あぶくま やたかわ ごおりやましたむらまち しもゆきあい
⑦阿武隈川水系谷田川 福島県郡山市田村町下行合地先

被災状況

2019. 11. 09 8時30分頃
緊急復旧完了

- ・⑦郡山市田村町下行合地先 谷田川右岸 及び ⑧郡山市田村町上行合地先 谷田川左岸 については、11月8日に緊急復旧工事が完了しました。(別紙2)

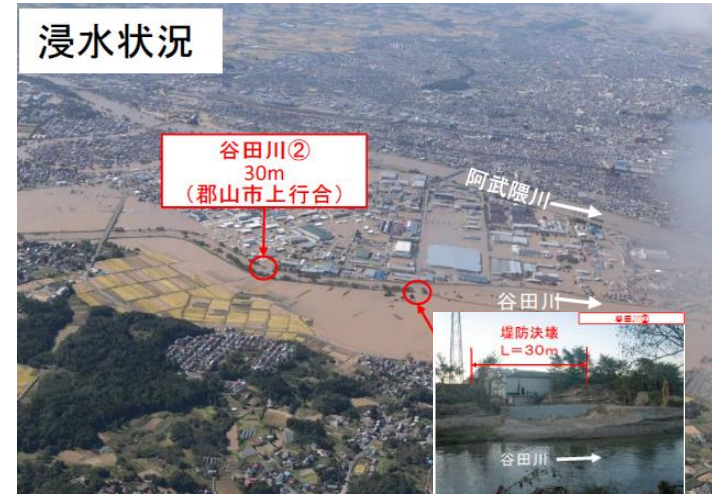
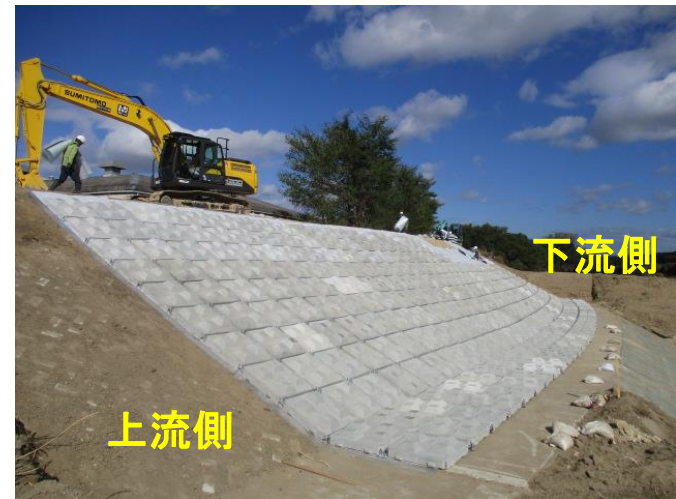
あぶくま やたかわ ごおりやましたむらまち かみゆきあい
⑧阿武隈川水系谷田川 福島県郡山市田村町上行合地先

被災状況

2019. 11. 08 15時00分頃
緊急復旧完了
