## のり面崩落による道路通行止め情報(東北中央自動車道)

現在、東北中央自動車道の大石田町今宿地内でのり面崩落が発生したため下記の区間で全面通行止めをしています。

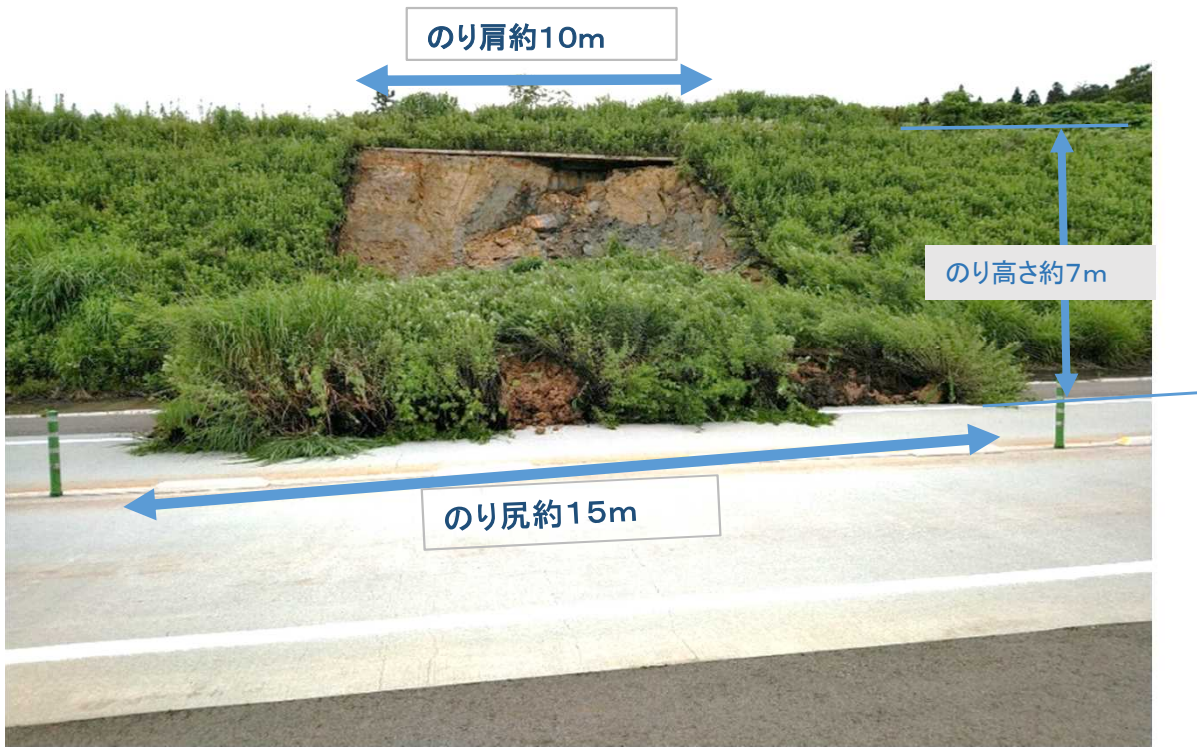
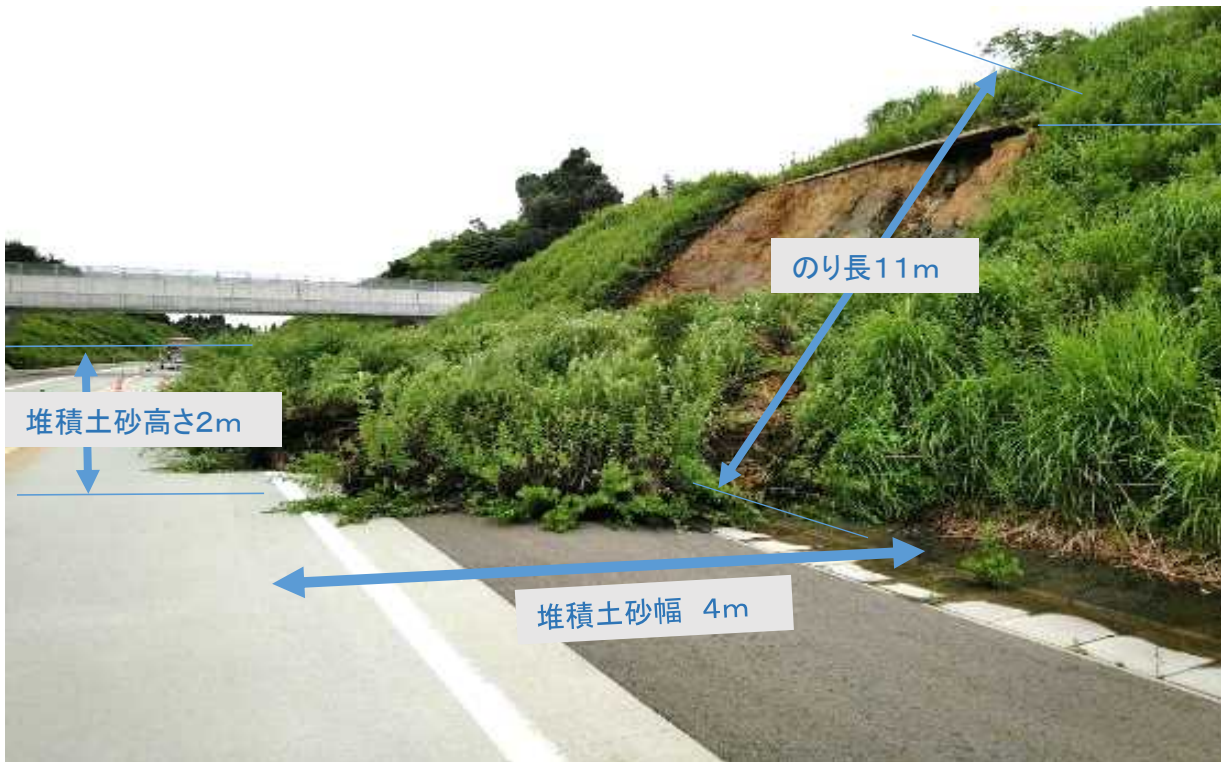
延長=約15m 幅 = 約4m(側溝から) のり面の高さ = 約7m

堆積土砂の高さ = 約2m 土砂体積 = 140 m<sup>3</sup>

堆積土砂 体積 = 約140 m<sup>3</sup>

トラック 28台分
