【風水害】

令和4年8月3日前線に伴う降雨による防災情報（第6報）

令和4年8月9日 14:00時点

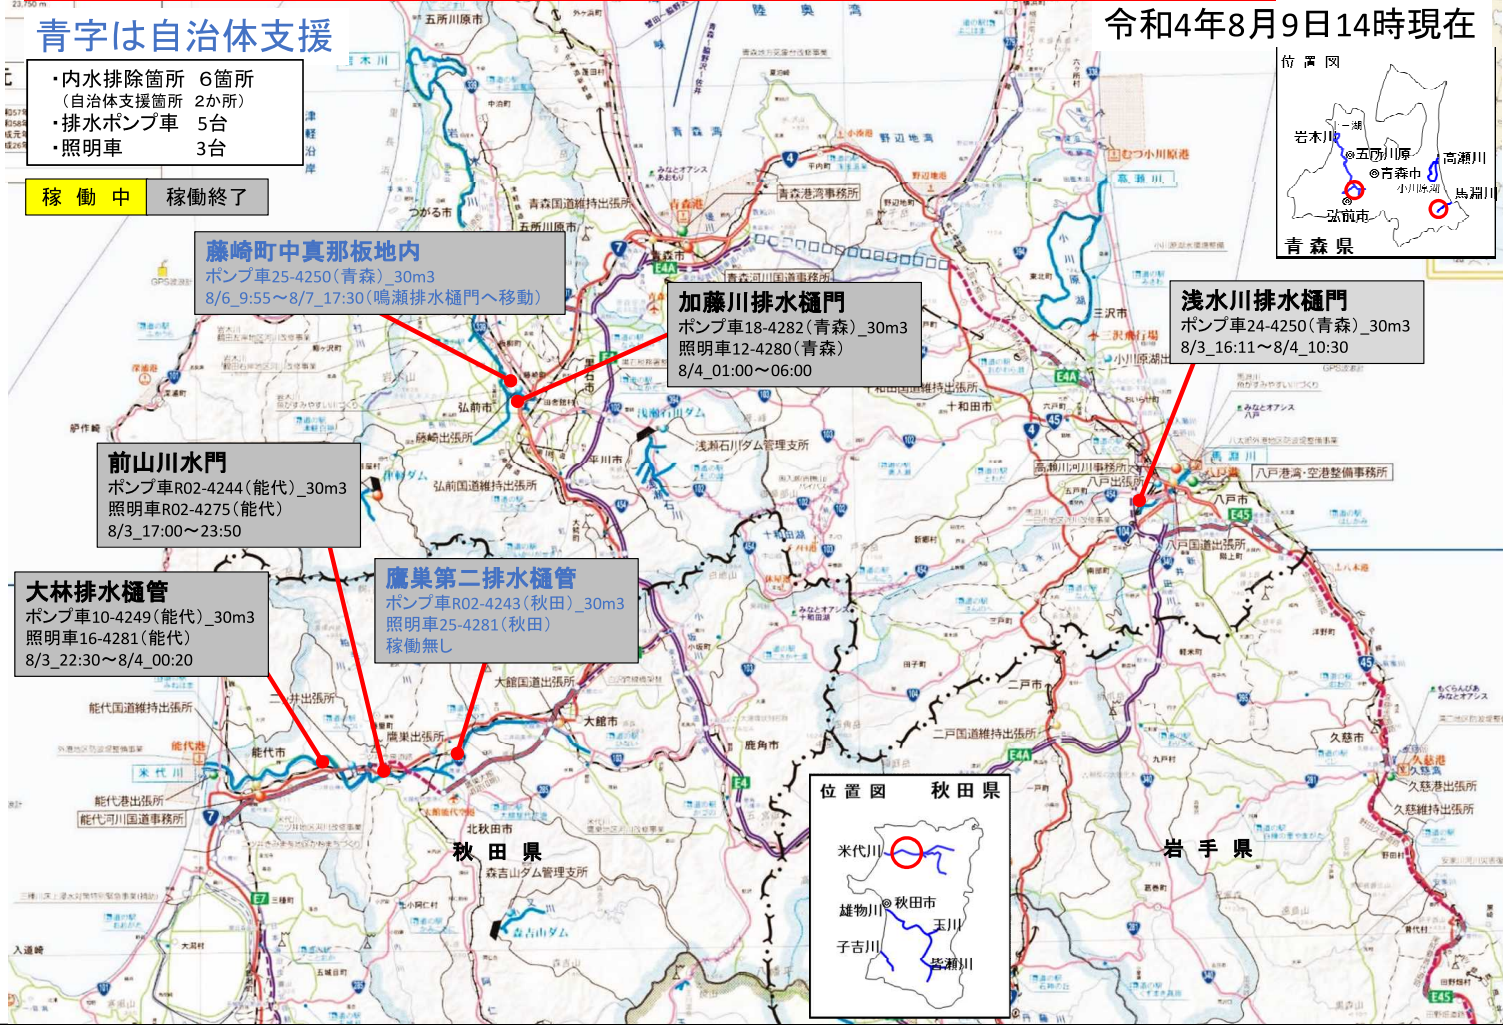
災害対策車稼働状況等位置図(青森、秋田)

- ・内水排除箇所 6箇所
(自治体支援箇所 2か所)
- ・排水ポンプ車 5台
- ・照明車 3台

藤崎町中真那板地内
ポンプ車25-4250(青森) 30m3
8/6_9:55~8/7_17:30(鳴瀬排水樋門へ移動)

加藤川排水樋門
ポンプ車18-4282(青森) 30m3
照明車12-4280(青森)
8/4_01:00~06:00

浅水川排水樋門
ポンプ車24-4250(青森) 30m3
8/3_16:11~8/4_10:30

前山川水門
ポンプ車R02-4244(能代) 30m3
照明車R02-4275(能代)
8/3_17:00~23:50

大林排水樋管
ポンプ車10-4249(能代) 30m3
照明車16-4281(能代)
8/3_22:30~8/4_00:20

鷹巣第二排水樋管
ポンプ車R02-4243(秋田) 30m3
照明車25-4281(秋田)
稼働無し

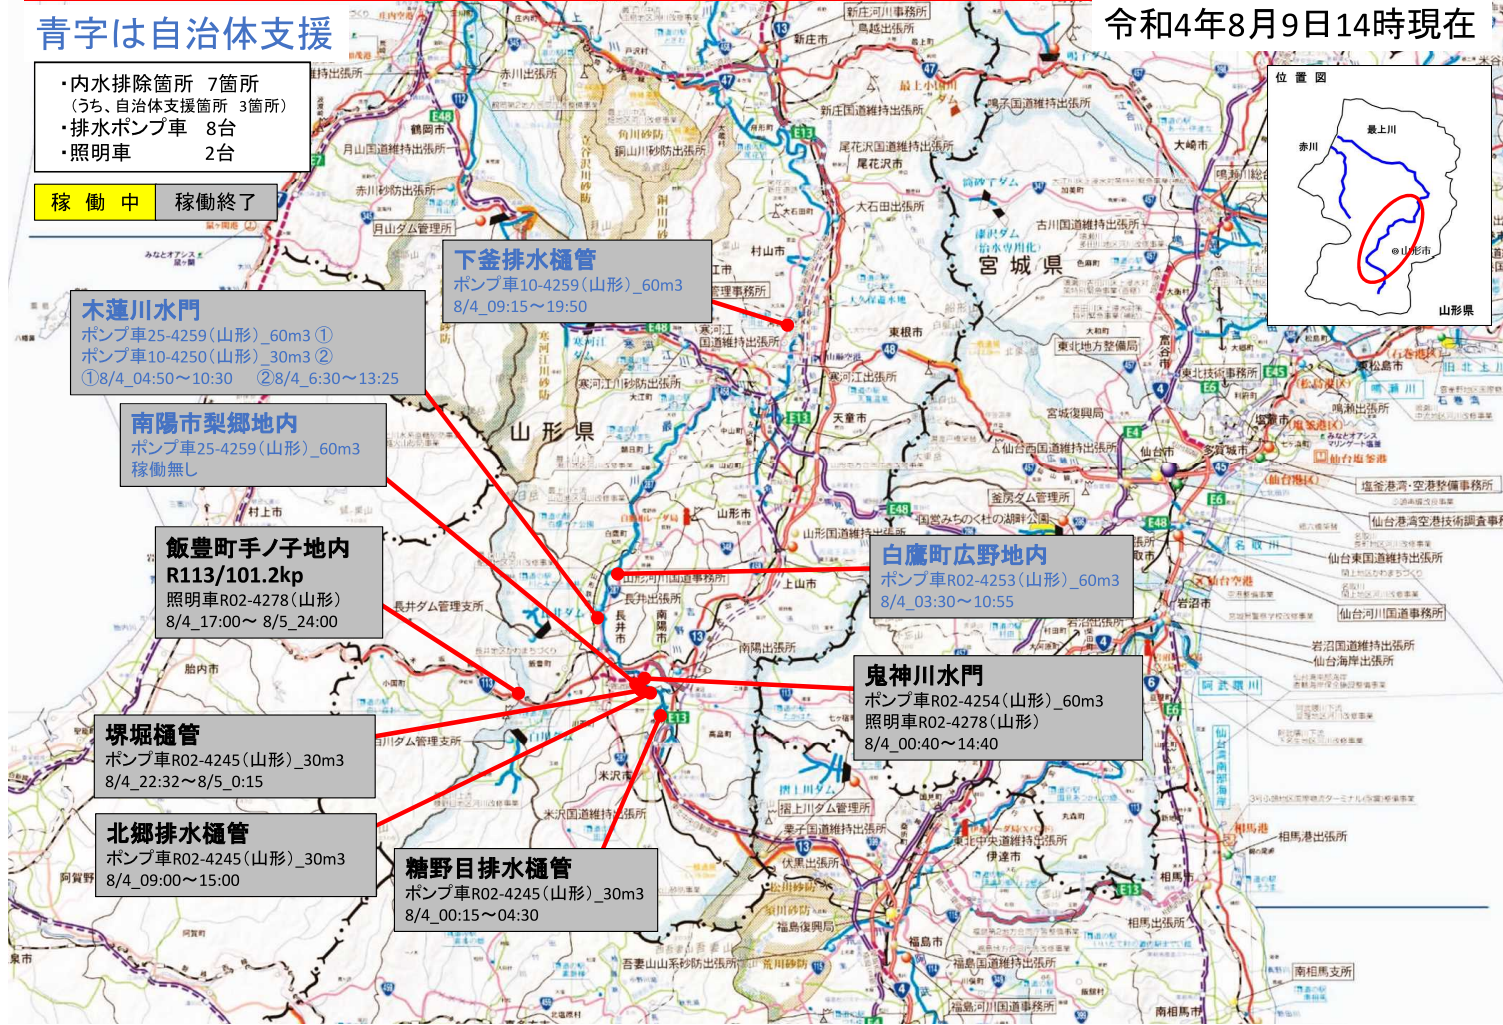
災害対策車稼働状況等位置図(山形)

- ・内水排除箇所 7箇所
(うち、自治体支援箇所 3箇所)
- ・排水ポンプ車 8台
- ・照明車 2台

木蓮川水門
ポンプ車25-4259(山形) 60m3 ①
ポンプ車10-4250(山形) 30m3 ②
①8/4_04:50~10:30 ②8/4_6:30~13:25

下釜排水樋管
ポンプ車10-4259(山形) 60m3
8/4_09:15~19:50

南陽市梨郷地内
ポンプ車25-4259(山形) 60m3
稼働無し

飯豊町手ノ子地内
R113/101.2kp
照明車R02-4278(山形)
8/4_17:00~8/5_24:00

白鷹町広野地内
ポンプ車R02-4253(山形) 60m3
8/4_03:30~10:55

鬼神川水門
ポンプ車R02-4254(山形) 60m3
照明車R02-4278(山形)
8/4_00:40~14:40

塚堀樋管
ポンプ車R02-4245(山形) 30m3
8/4_22:32~8/5_0:15

北郷排水樋管
ポンプ車R02-4245(山形) 30m3
8/4_09:00~15:00

糠野目排水樋管
ポンプ車R02-4245(山形) 30m3
8/4_00:15~04:30
