## 2. 流域及び河川の概要について

### 2.1 流域の地形・地質・土地利用等の状況

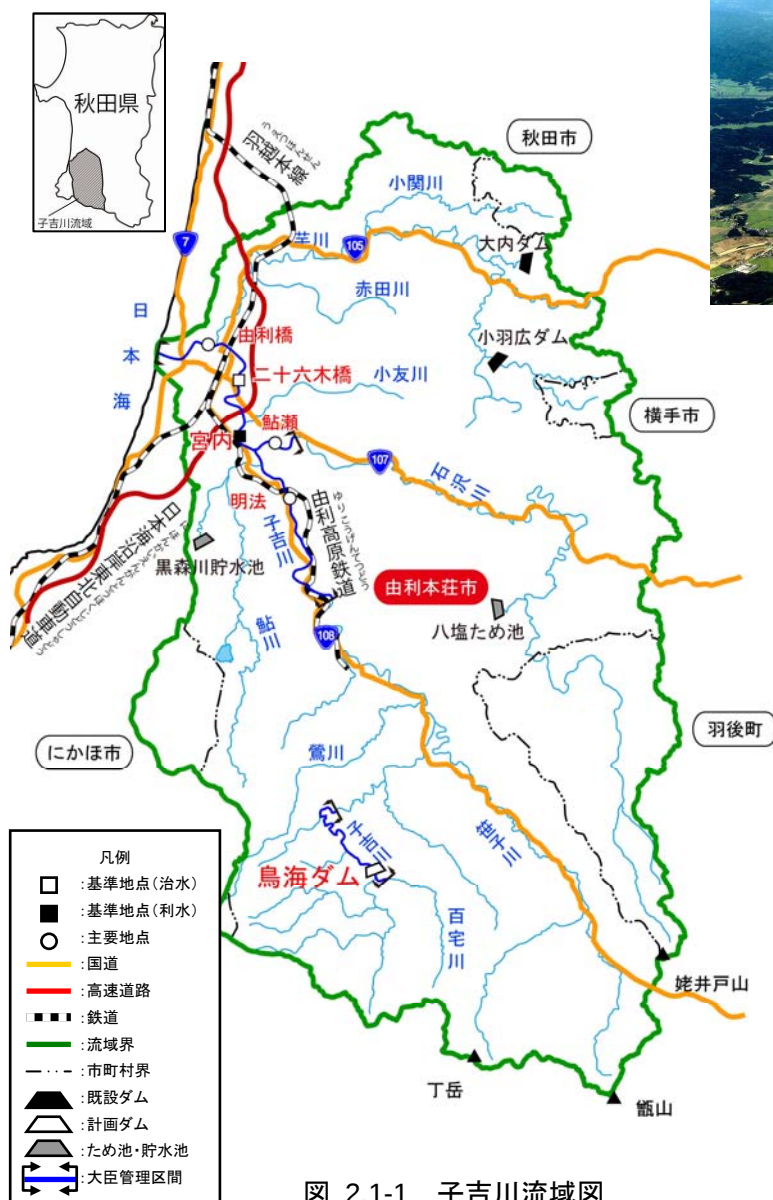
図 2.1-1 子吉川流域図

子吉川は秋田県南部の日本海側に位置しその源を秋田・山形県境の鳥海山（標高 2,236m）に発し、笹子川、鮎川、石沢川等の支川を合わせて本荘平野を貫流し、下流市街地において芋川を合わせて日本海に注ぐ、幹川流路延長 61km、流域面積 1,190km<sup>2</sup> の一級河川である。

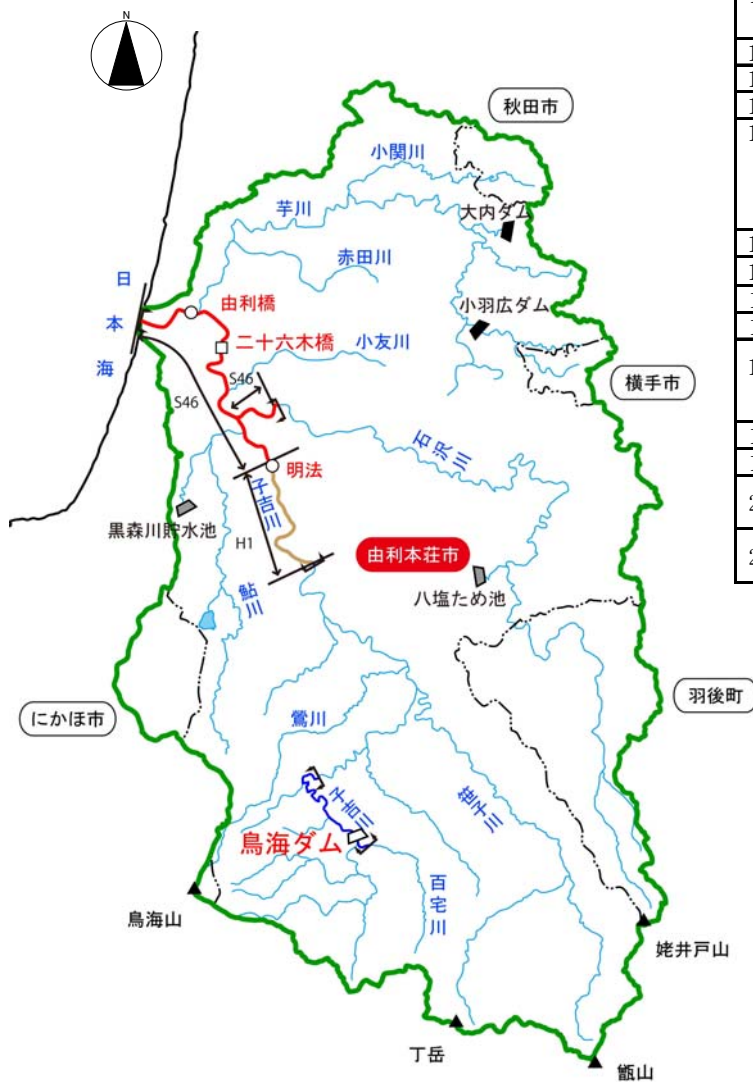
図 2.2-1 子吉川水系における改修計画の経緯及び事業区間位置図

子吉川水系では、下流部が昭和 46 年に大臣管理区間に編入され、その年に工事実施基本計画が策定された。昭和 62 年に工事実施基本計画を全面的に改定し、平成元年に上流部を大臣管理区間に編入し、改修事業を進めてきている。

平成 16 年 10 月に子吉川水系河川整備基本方針、平成 18 年 3 月に子吉川水系河川整備計画（大臣管理区間）を策定している。

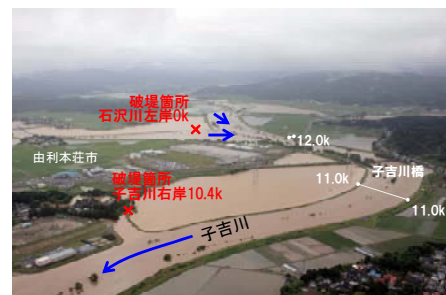
この洪水により支川石沢川等での堤防の決壊、子吉川からの越水等が発生。

子吉川、石沢川堤防の決壊及び氾濫状況（11.0k 付近）

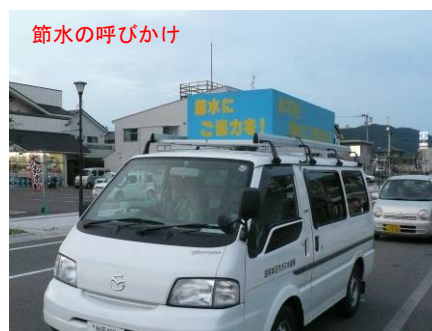
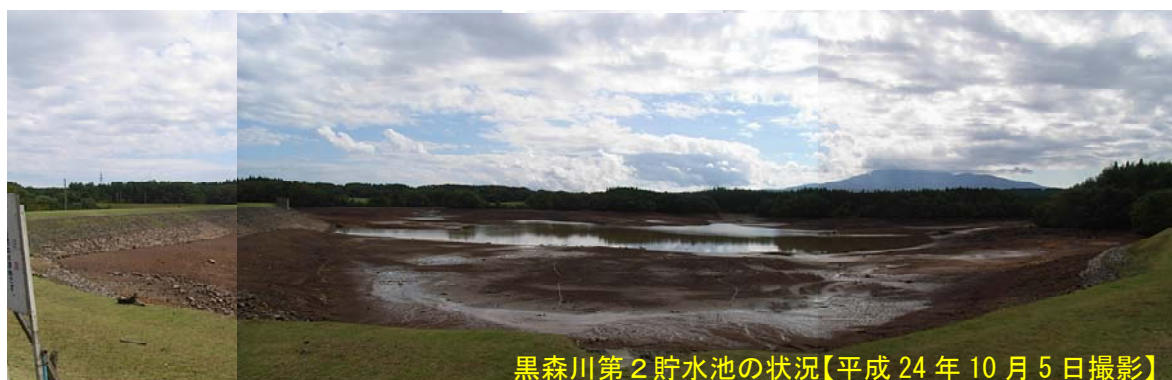
図 2.2-8 平成 24 年渇水の状況

子吉川流域では 5 月から 9 月まで降水量の少ない状態が続き、本荘・矢島・東由利の各気象観測所において、5～9 月の雨量が過去 5 ヶ年平均値の 60% 程度となった。特に 6 月と 8 月は各観測所とも 30% 程度と少ない状態であった。これに伴い子吉川の流量も減少し、宮内地点では 7 月 28 日～10 月 23 日の期間において降雨後の数日を除いて正常流量を下回る状態となった。

由利本荘市の上水道では主要水源である黒森川貯水池の貯水率が低下し、由利本荘市上水道では近隣土地改良区等から臨時の水供給を受ける一方、「上水道渇水対策会議（本荘地域）」を設置して節水の呼びかけを実施した。黒森川貯水池の貯水率は 10 月 22 日に 30.9% (810 千  $\text{m}^3$ ) ※まで低下した。

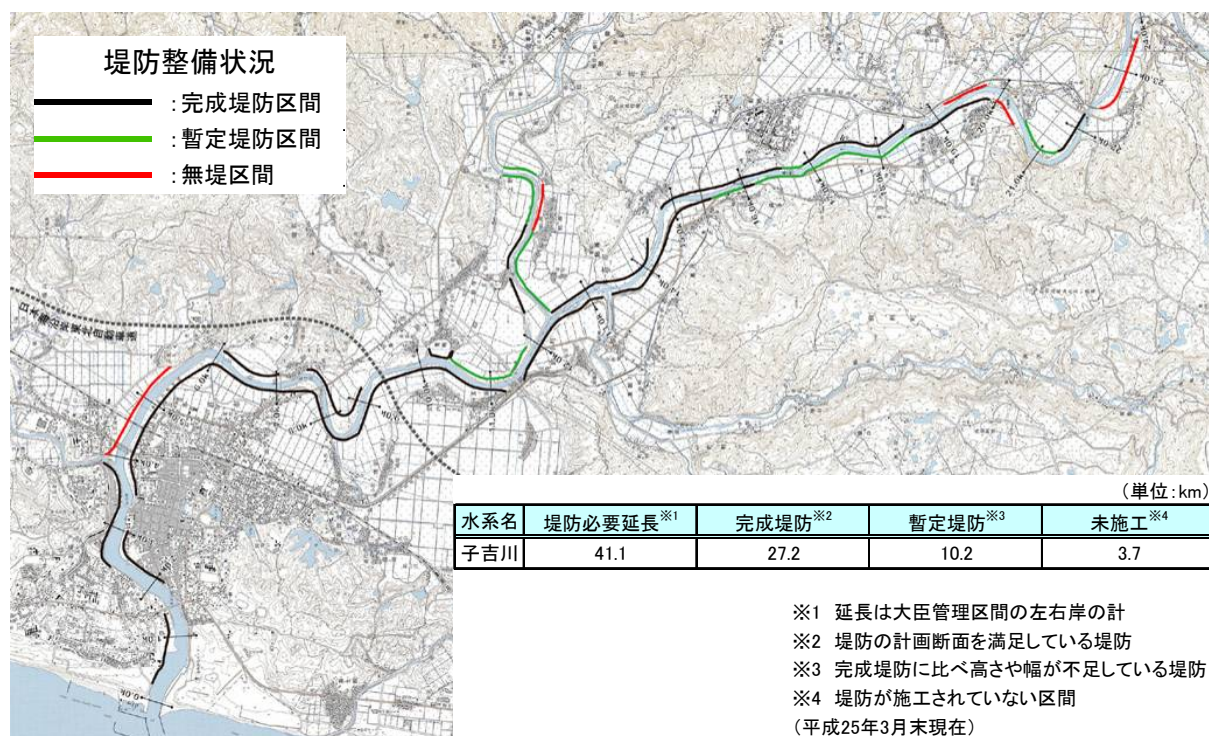
図 2.3-5 堤防整備状況

子吉川において、計画上必要な高さ及び幅が確保されている堤防の延長は、堤防の整備が必要な延長 41.1km（両岸、ダム事業区間を除く）に対し、平成 24 年度末において 27.2km(66%)となっており、約 34%が暫定または未施工となっている。

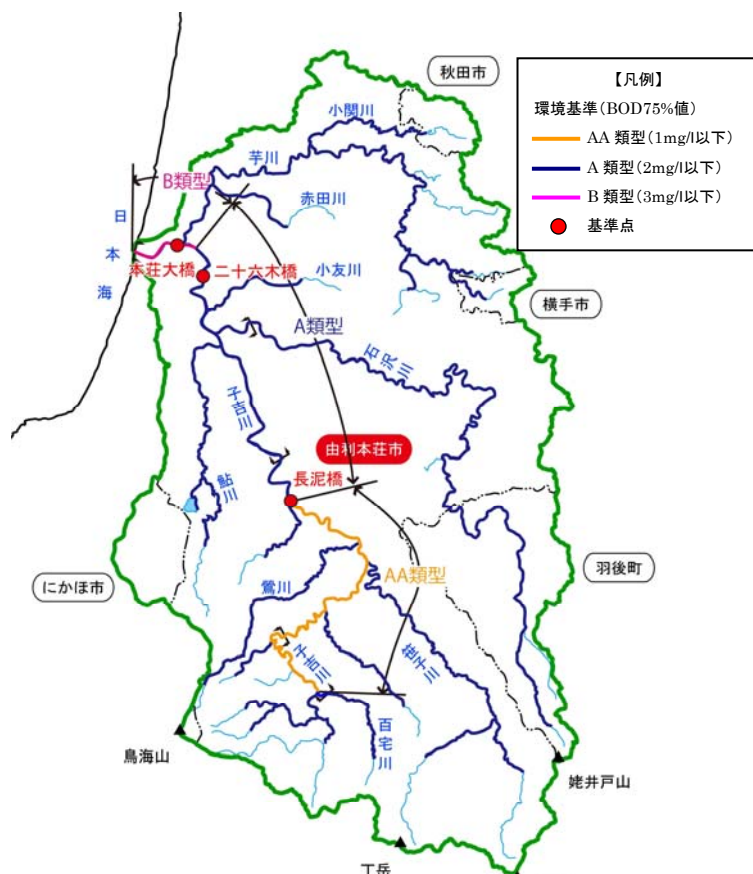
図 2.3-9 子吉川における環境基準類型指定区分および水質調査地点

子吉川水系の水質汚濁に関わる環境基準の類型指定(BOD 値)について、本川は河口から JR羽越本線子吉川橋梁までが B 類型、長泥橋までが A 類型、これより上流が AA 類型である。支川の芋川、石沢川は、ともに A 類型である。
