国道6号相馬市石上～善光寺間の補修工事が完了しました。

国道6号の相馬市石上～塚部～善光寺間(延長1.2km)は、経年劣化による舗装の劣化や震災により生じた車道段差の解消等を目的に昨年度より補修工事を進めて来ました。

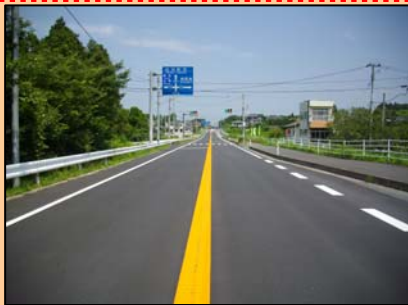
塚部(つかのべ)地区 (延長:約400m) 平成25年8月完了

善光寺・石上地区以上に舗装の劣化が進んでたいたほか、舗装下の地盤の緩みが確認されたため、舗装版を完全に除去し、地盤の再構築を行った上で、舗装を補修しました。

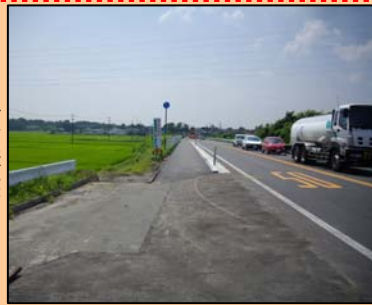
震災により歩道も沈下や段差発生などの被害を受けており、舗装の亀裂や、舗装沈下による水たまりが発生していたため、今回の車道の工事に併せて補修し、歩行者も快適に利用できる歩道に復旧しました。
