# 磐井川堤防の改修と桜の再生(1/3)

## 堤防改修の必要性

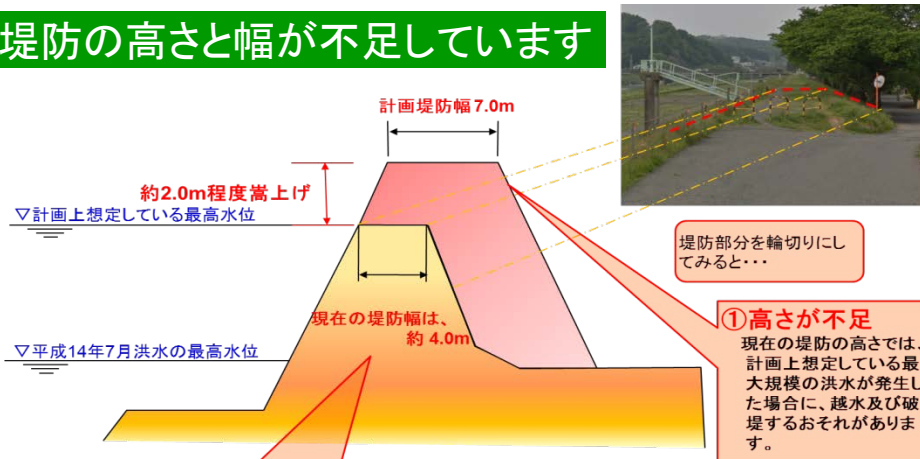
### 堤防の高さと幅が不足しています

**②幅が不足**  
現在の堤防幅では、計画想定している最大規模の洪水が発生した場合に、漏水するおそれがあります。

**③質的強化が必要**  
磐井川の堤防は古く、内部構造が不明確です。洪水に対する耐久性は必ずしも高くありません。

**①高さが不足**  
現在の堤防の高さでは、計画想定している最大規模の洪水が発生した場合に、越水及び破堤するおそれがあります。

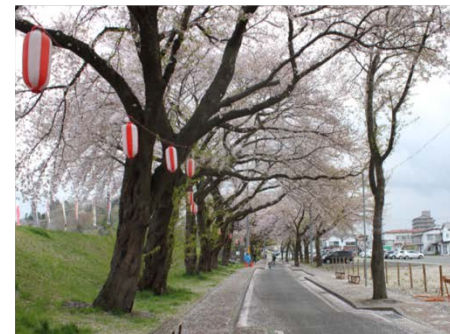
青葉地区の桜の生育状況

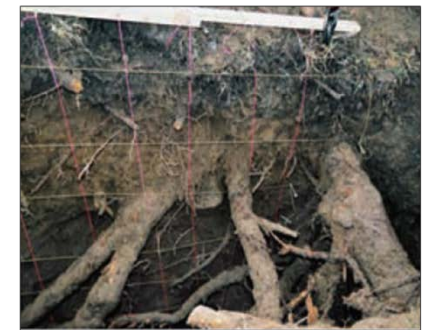
**④桜の根による空洞化**  
桜の木の根は堤防内部に侵入しており、根の一部が腐食し、堤防の中に空洞が発生するなど、堤防の安全性に問題があります。

桜の根の堤防侵入状況(根の腐食による空洞化)
