「水防災意識社会 再構築ビジョン」に基づく 鳴瀬川等の減災に係る取組方針 (案)

平成28年7月5日

鳴瀬川等大規模氾濫に関する減災対策協議会

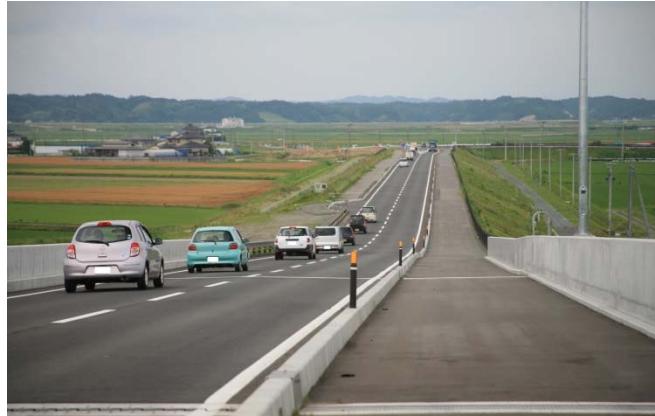
○二線堤整備状況

- 旧鹿島台町(現大崎市)は、氾濫水が集まりやすい地域であり、昭和61年8月洪水では町中心部が10日あまり浸水。
 - ・国、県、地元自治体が連携して「水害に強いまちづくり事業」を実施。
 - ・市街地を囲むように二線堤等の整備により、同等の洪水に対しても市街地の浸水を防止。

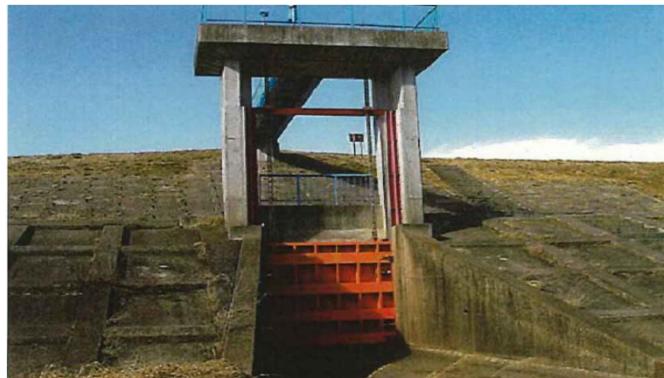
○非常用排水樋管

- ・洪水時の樋管及び排水機場等の操作は、操作規則を定めて操作を実施している。また氾濫水を早期に排水するための非常用排水樋管が整備されている。
- ・排水施設・排水ポンプ車や照明車等の災害対策車両・機器は平常時から定期的な保守点検を行うとともに、機材を扱う職員等への教育体制も確保し、常時、災害発生に対応した出動体制を確保している。
- ・浸水想定区域図を基に、市町村庁舎や災害拠点病院等へのアクセス道路の浸水深、浸水継続時間等を関係機関に説明している。

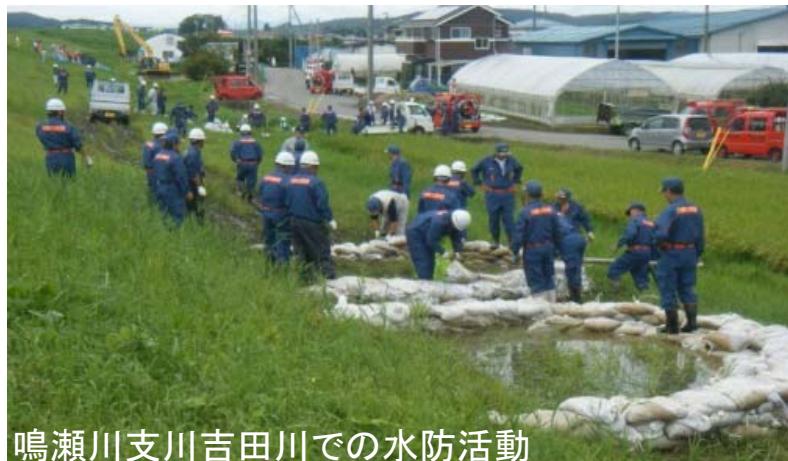
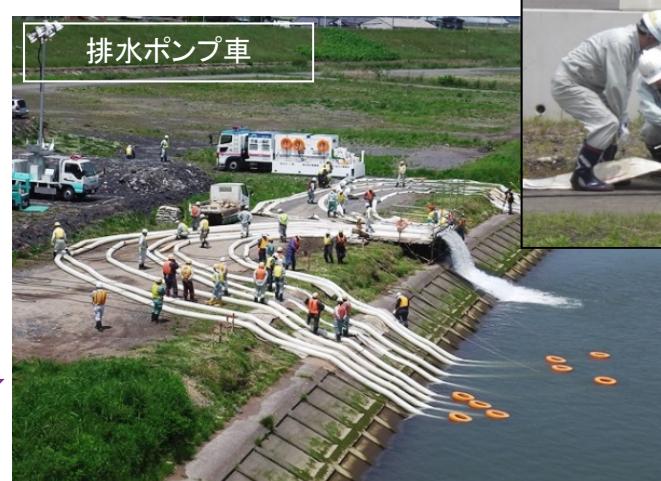
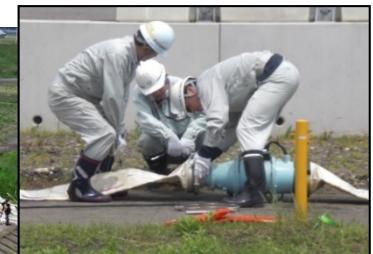
排水ポンプ車の設置訓練と排水ポンプ始動訓練

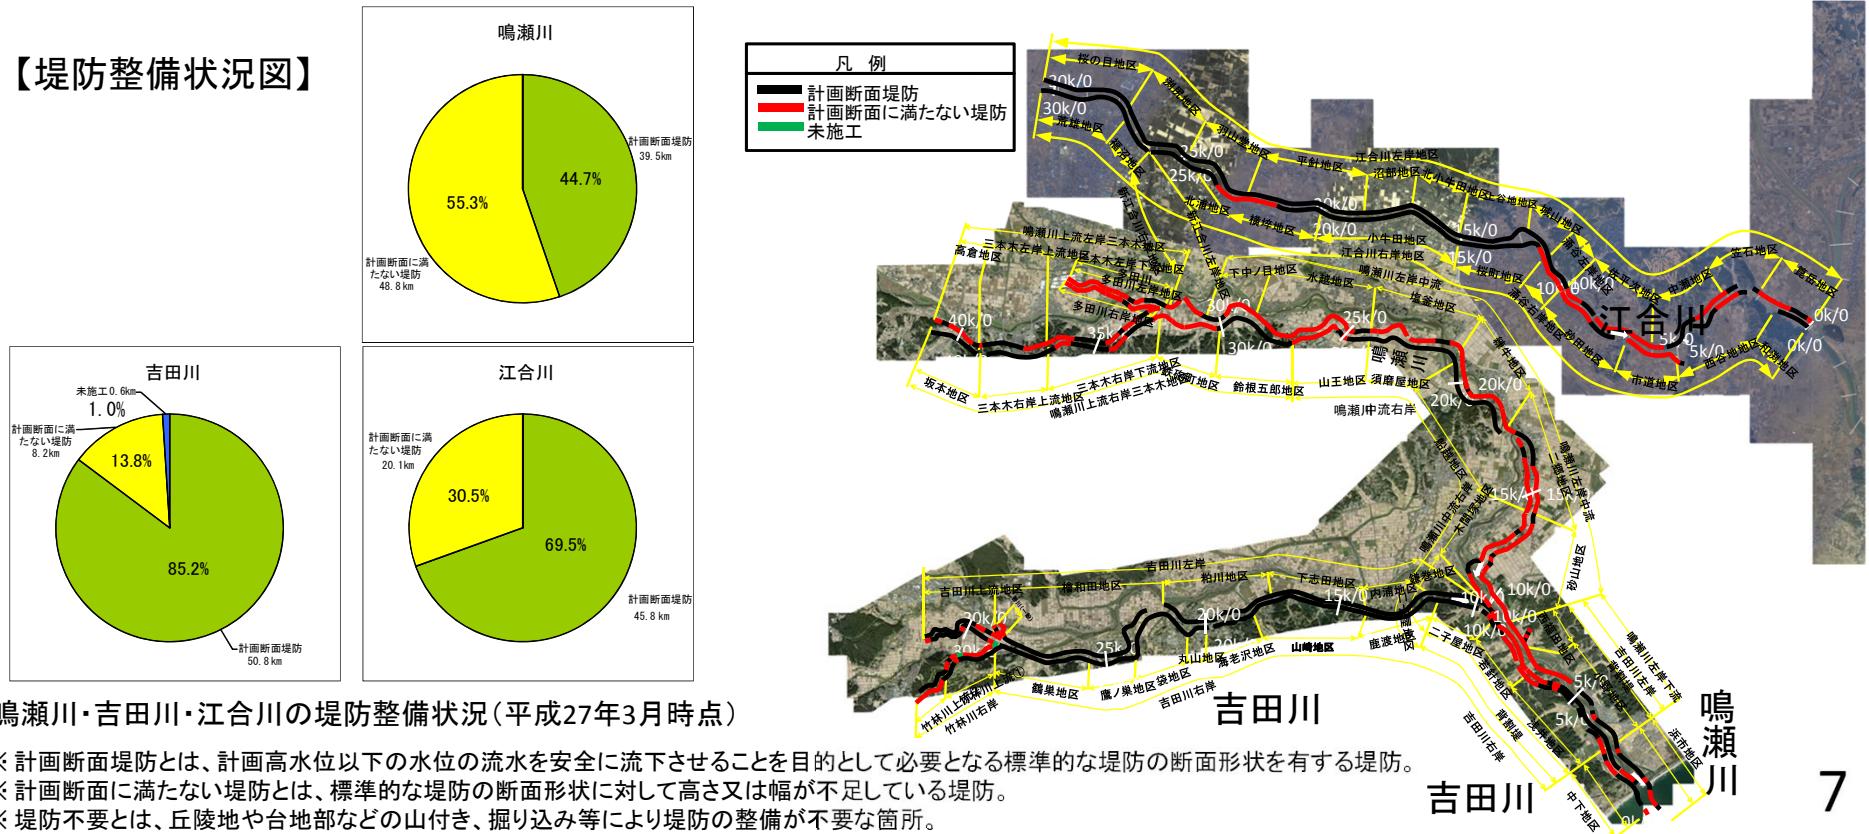
【堤防整備状況図】

- ・平成27年3月時点において、堤防整備が必要な区間のうち、計画断面堤防(高さや幅が満足している)の割合は、鳴瀬川で約45%、吉田川で約85%、江合川で約70%。
- ・吉田川上流(直轄区間)の吉田川、竹林川、善川では、計画断面堤防に対して高さや幅が不足している箇所のほか、堤防が整備されていない区間が残っている。
- ・鳴瀬川・江合川(直轄区間)については、未施工区間は残っていない。

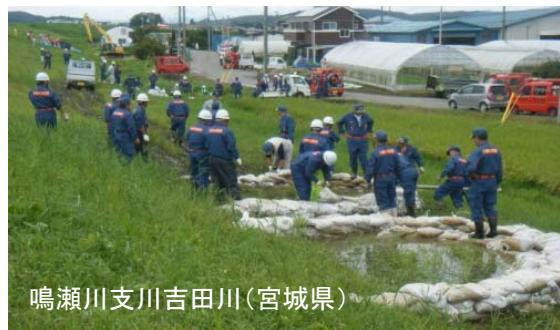
鳴瀬川支川吉田川(宮城県)

パイピング、法すべり

漏水対策(浸透含む)

L=約7.6km(堤防への浸透対策)

L=約4.3km(パイピング対策)

- ・過去の漏水実績箇所等、浸透により堤防が崩壊するおそれのある箇所
- ・旧河道跡等、パイピングにより堤防が崩壊するおそれのある箇所

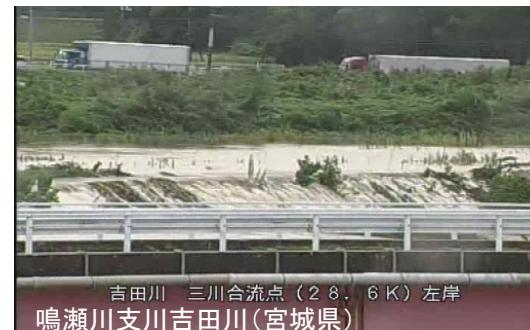
吉田川 三川合流点(28.6K)左岸
鳴瀬川支川吉田川(宮城県)

流下能力不足

堤防整備・河道掘削

L=約41.8km

- ・堤防高が低い等、当面の目標に対して流下能力が不足している箇所
(上下流バランスを確保しながら実施)

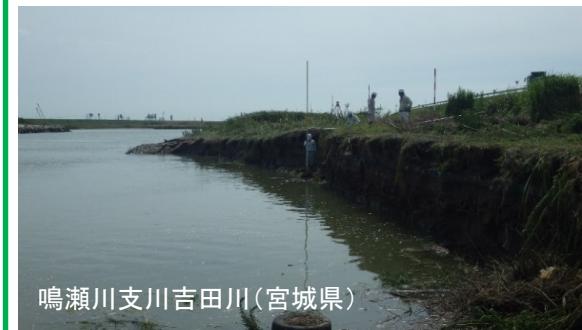
鳴瀬川支川吉田川(宮城県)

水衝・洗堀

侵食・洗堀対策

- ・河床が深掘れしている箇所や水衝部等、河岸侵食・護岸欠損のおそれがある箇所

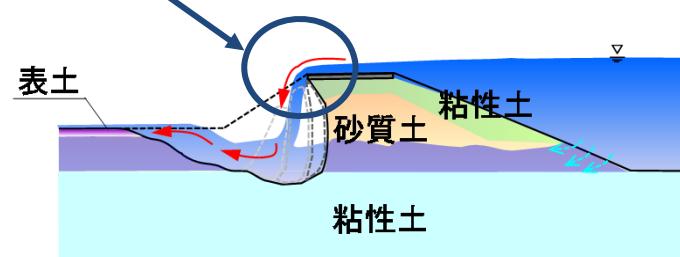
堤防天端の保護

堤防天端をアスファルト等で保護し、堤防への雨水の浸透を抑制するとともに、越水した場合には法肩部の崩壊の進行を遅らせることにより、決壊までの時間を少しでも延ばす

堤防天端をアスファルト等で保護した堤防では、ある程度の時間、アスファルト等が残っている。

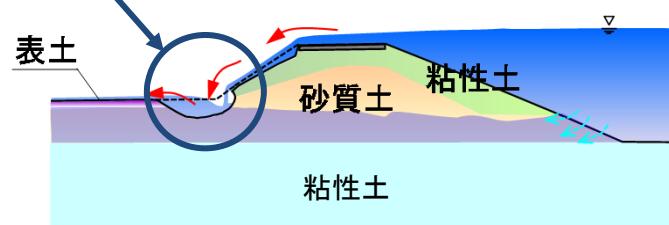
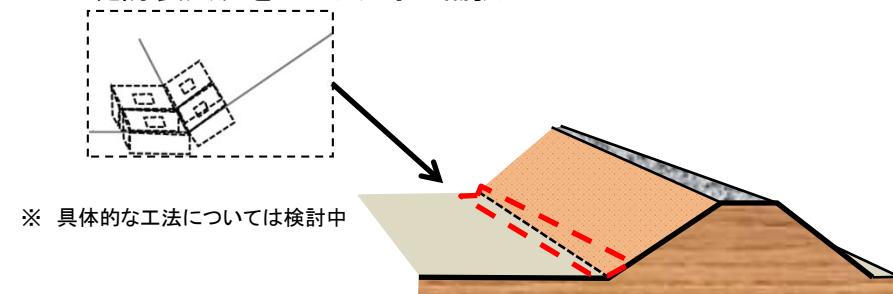
堤防裏法尻の補強

裏法尻をブロック等で補強し、越水した場合には深掘れの進行を遅らせることにより、決壊までの時間を少しでも延ばす

堤防裏法尻をブロック等で補強

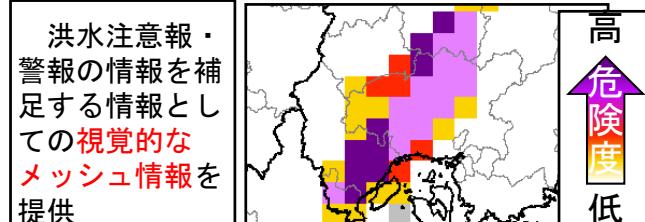
警報等を解説・見える化する 危険度を色分けした時系列

危険度の高まるタイミングやエリアを確認
「危険度の色分け」をした気象情報の発信

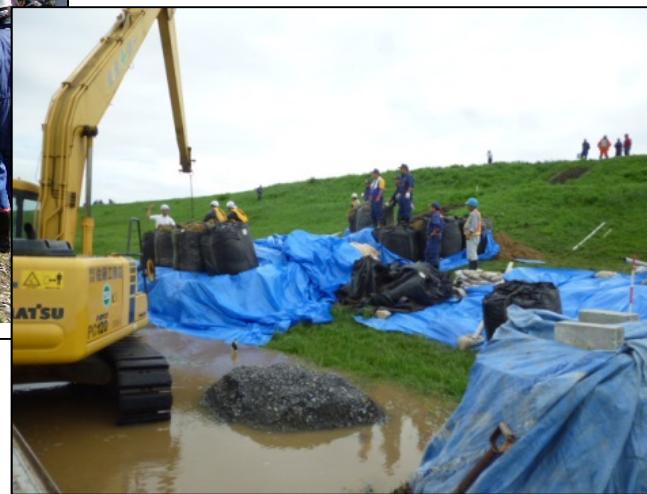
建設業者の重機を活用した月の輪工による漏水対策を実施
(大崎市鹿島台大迫上志田地内)

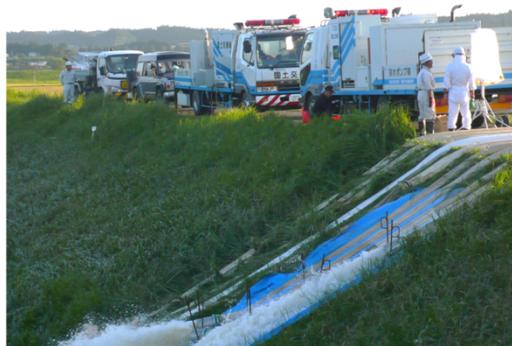
桧和田排水機場での排水ポンプ稼働状況
(吉田川左岸23.6k付近)

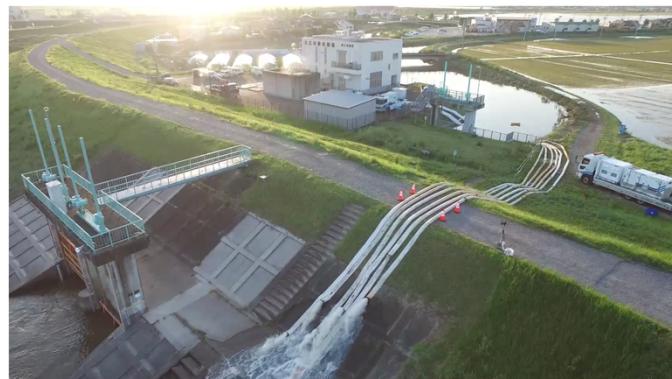
大崎市古川米袋付近における排水ポンプ稼働状況
(多田川左岸2.6k付近)

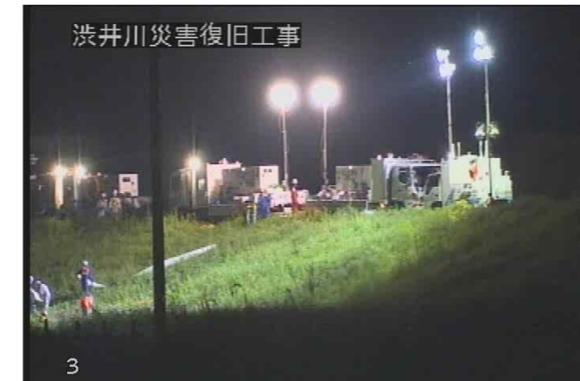
渋井川緊急復旧箇所における
排水ポンプの稼働状況
