# 崩壊した法面の復旧が完了しました

E46釜石自動車道では道路が完成した後も、道路の機能を維持するための維持工事や、災害復旧工事などいろいろな工事が行われています。今号では、花巻方面73.94kp付近で行われた法面崩壊対策工事について紹介します。

2021.10  
第6号

発行元  
南三陸沿岸国道事務所  
花巻維持出張所  
TEL. 0198-26-3211

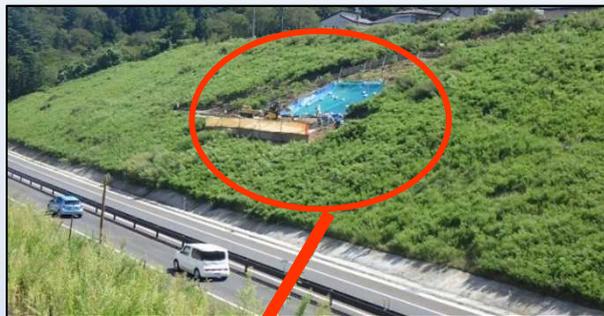
R1年10月12日早朝から雨が降り出し、13日午前1時時点で累計雨量316.5mm最大時間雨量55.5mmを記録した雨により、法面内の水位上昇が原因で法面が不安定化するとともに、表面を流れる水による浸食の拡大が原因で法面が崩壊しました。

法面崩壊を受けて、さらなる崩壊を防ぐため、以下の内容の復旧工事を行いました。

- ① 砕石を入れたカゴを置いて表面が崩れないようにしました。
- ② 法面に排水管を打ち込んで、盛土内の水を速やかに排水し、法面の安定化を図りました。
- ③ 排水溝を復旧しました。

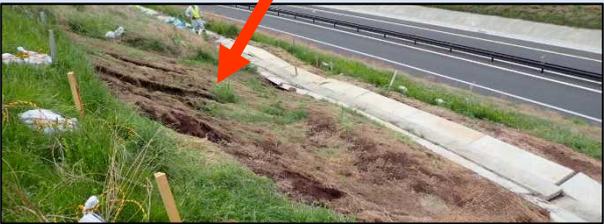
法面が崩壊し、法面の排水溝も凸凹になってしまっています。

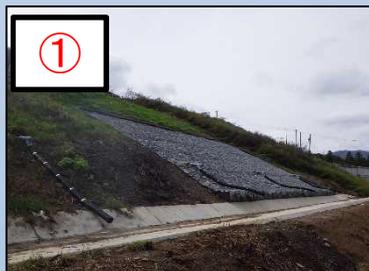
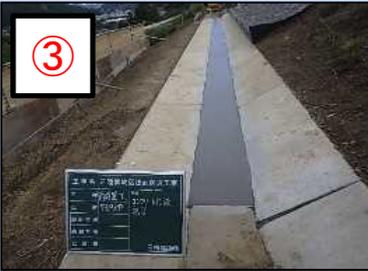
## 施工後

① 砕石を入れたカゴ

② 排水管

③ 排水溝復旧
