## 鳴瀬川水系鳴瀬川のpH異常について（緊急情報・第2報）

令和7年2月18日に当事務所発注の工事現場で稼働している濁水処理設備において、湧水が濁水処理能力を超え、一時的に溢れ鳴瀬川に流出したことにより、2月19日11時00分に災害対策支部（水質）「注意体制」を設置し、警戒にあたっております。

### 1. 事故概要

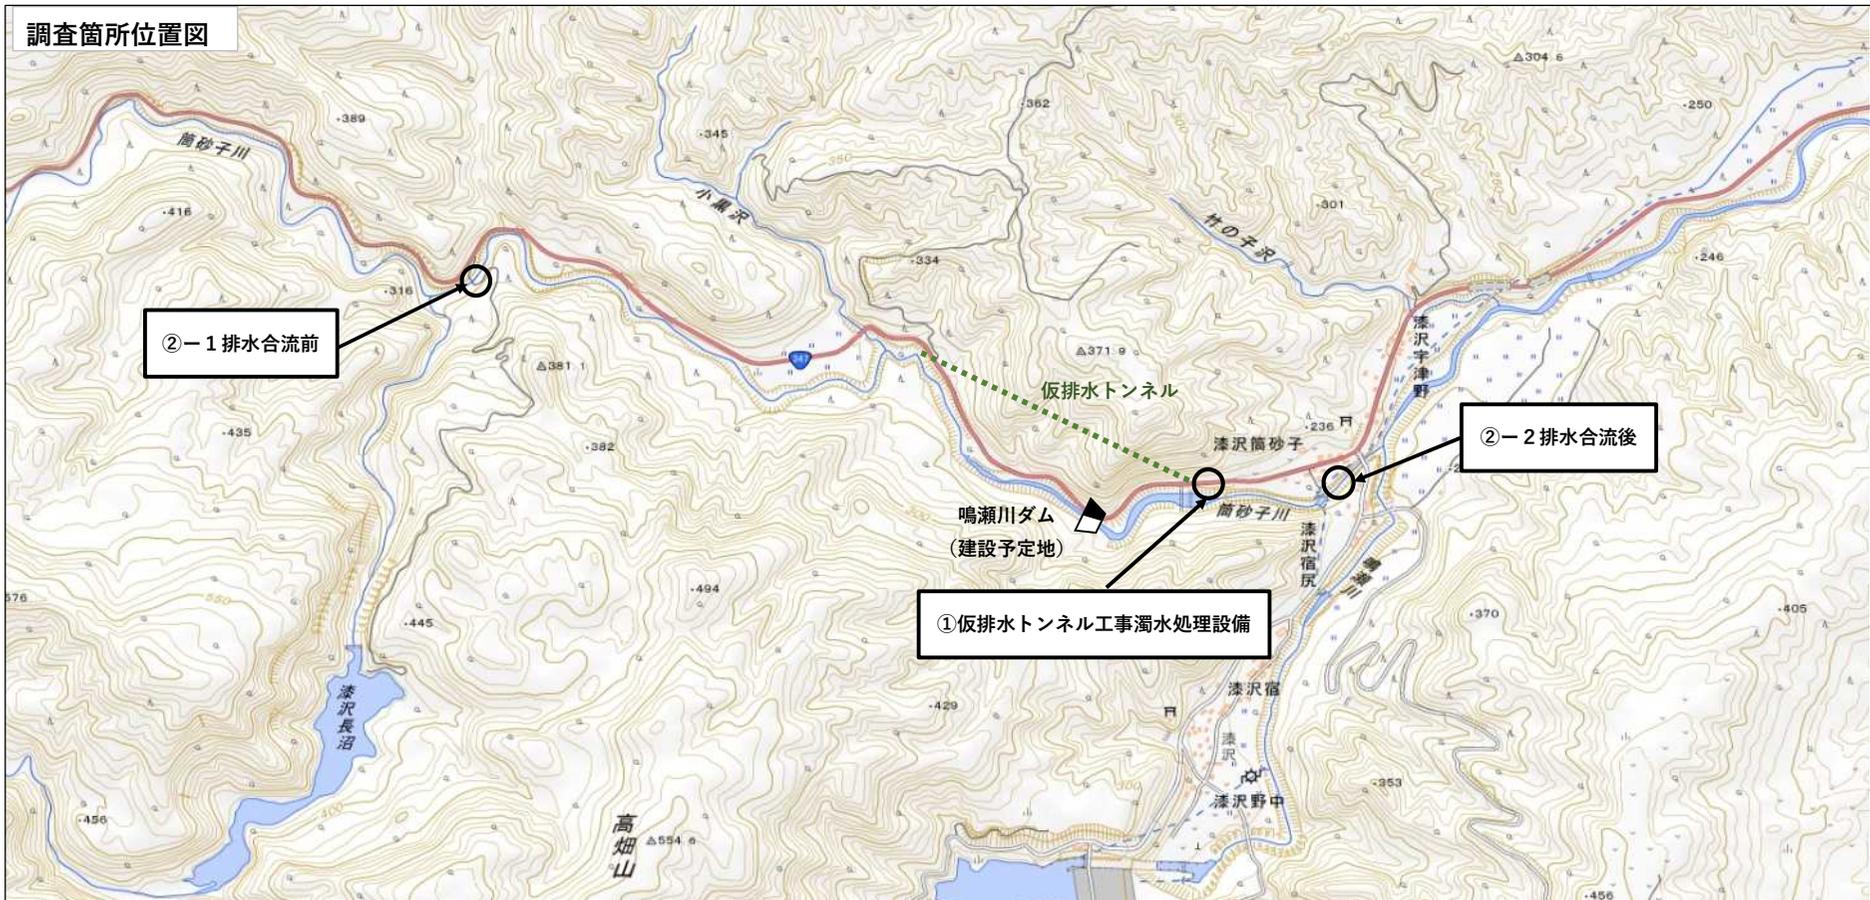
①仮排水トンネル工事濁水処理設備

②-1排水合流前、②-2排水合流後

※ 河川水の環境基準値は、pH 6.5~8.5
