2. 流域及び河川の概要について

2.1 流域の地形・地質・土地利用等の状況

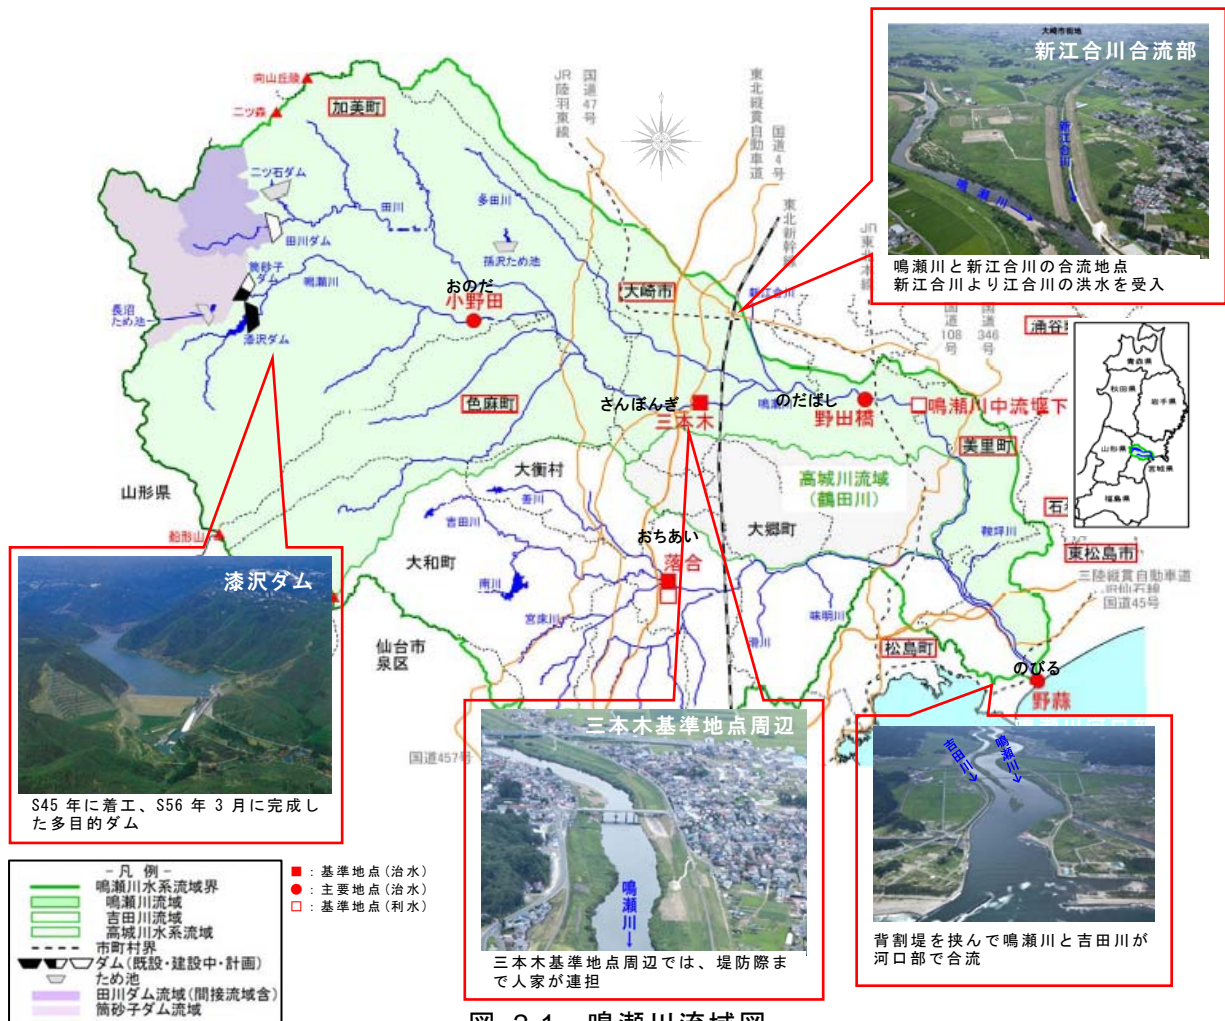
図 2-1 鳴瀬川流域図

鳴瀬川は、宮城県中央部の太平洋側に位置し、その源を宮城・山形県境の船形山（標高 1,500m）に発し、田川、花川等を合わせ大崎市（旧古川市）付近で多田川及び人工河川である新江合川を合わせて大崎平野を貫流し、東松島市野蒜において、右支川吉田川と合流し太平洋へ注ぐ幹川流路延長 89km、流域面積 1,130km²（吉田川流域を除く流域面積は、781.2km²である）の一級河川である。

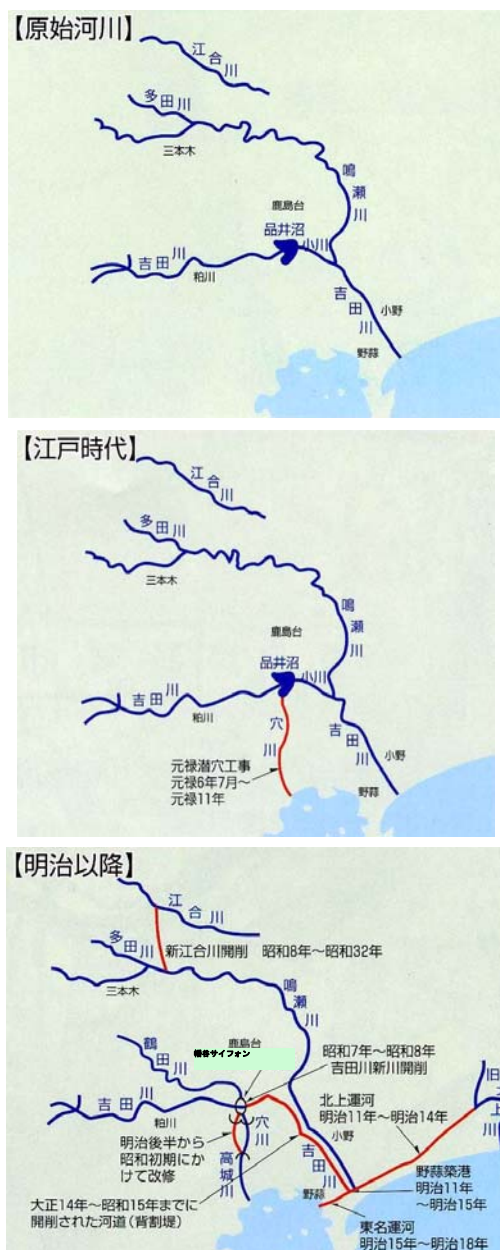
図 2-16 河道の変遷

鳴瀬川では、元禄元年(1688)頃より南郷村練牛・大柳境から河口まで、直線化を主体とした改修工事が行われた。また、元禄10年(1697)には吉田川の品井沼の干拓を目的とした元禄潜穴を開削し、明治の末には、品井沼周辺の洪水を松島湾に排除するために新たに明治潜穴を開削した。

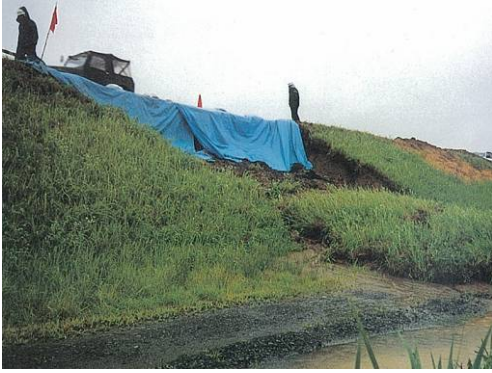
写真 2-23 堤防法崩れの状況

鳴瀬川は過去に度重なる洪水により被災し、堤防はその経験に基づき拡築や補修が行われてきた歴史がある。古い堤防は、築造の履歴や材料構成及び地盤の構造が必ずしも明確ではない。また、過去に整備された堤防は必ずしも工学的に設計されたものではなく、場所によっては堤防の安全性が確保されていない場合がある。

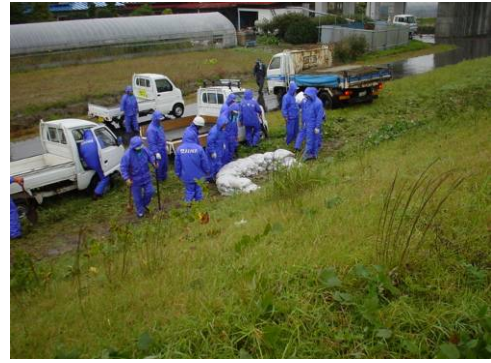
写真 2-24 漏水による水防活動の状況

このように堤防及び地盤の構造は様々な不確実性を有し、漏水や浸透に対して脆弱な部分もあることから、必要な堤防の断面が確保されている箇所においても、詳細点検*のほか、東北地方太平洋沖地震後の河川堤防の耐震対策に関する技術的知見も踏まえた地震等に対する安全性の点検等の結果に基づき、機能の維持および安全性の確保を図るため、要対策区間において堤防の質的整備を実施していく必要がある。

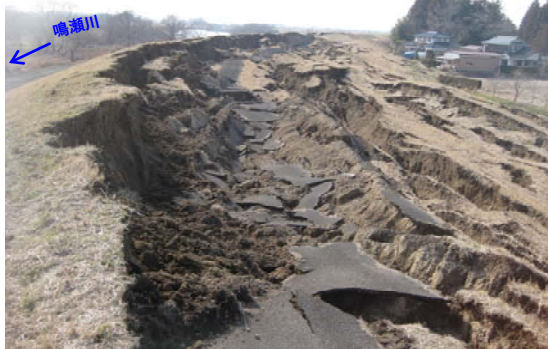
写真 2-25 鳴瀬川左岸 30.3k 付近

東北地方太平洋沖地震により、東北地方から関東地方の広範囲にわたって河川堤防等が被災し、鳴瀬川流域における直轄河川管理施設の被災箇所は364箇所になっている。この中には、堤防機能を失するような大規模な被災も含まれており、過去の地震による堤防の被災と比較して、範囲も規模も甚大なものとなった。その後、東北地方太平洋沖地震による堤防の被災要因について様々な検討がなされ、大規模な河川堤防の被災は、これまで、地震による堤防の被災要因として主眼が置かれていなかった堤体の液状化による被災が多数発生していたことなどが明らかとなった。
