2. 流域及び河川の概要について

2.1 流域の地形・地質・土地利用等の状況

2.1.1 流域の概要

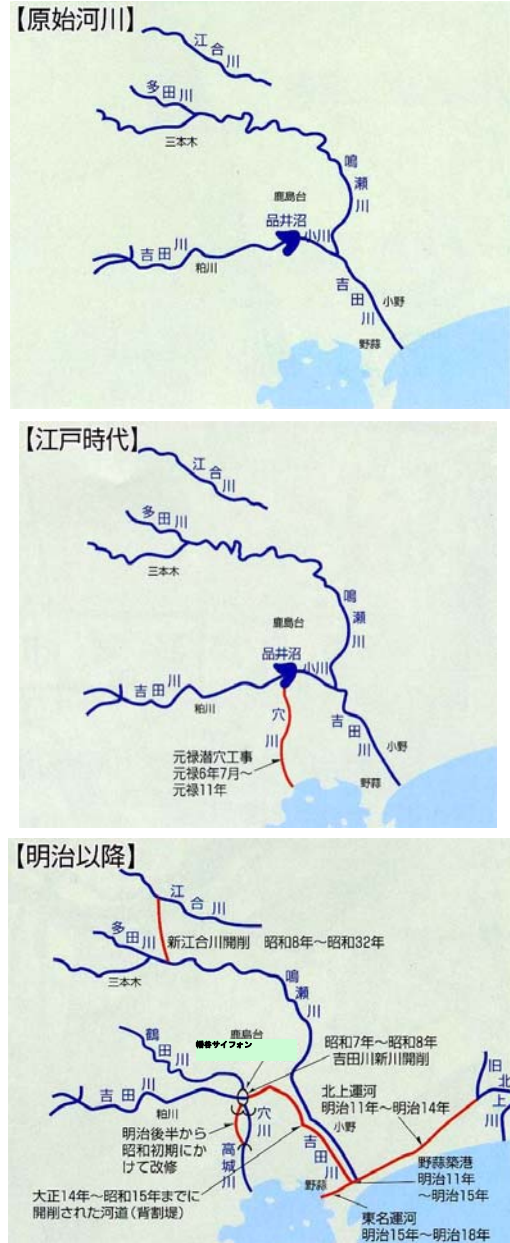
図 2-16 河道の変遷

鳴瀬川では、元禄元年(1688)頃より南郷村練牛・大柳境から河口まで、直線化を主体とした改修工事が行われた。また、元禄10年(1697)には吉田川の品井沼の干拓を目的とした元禄潜穴を開削し、明治の末には、品井沼周辺の洪水を松島湾に排除するために新たに明治潜穴を開削した。

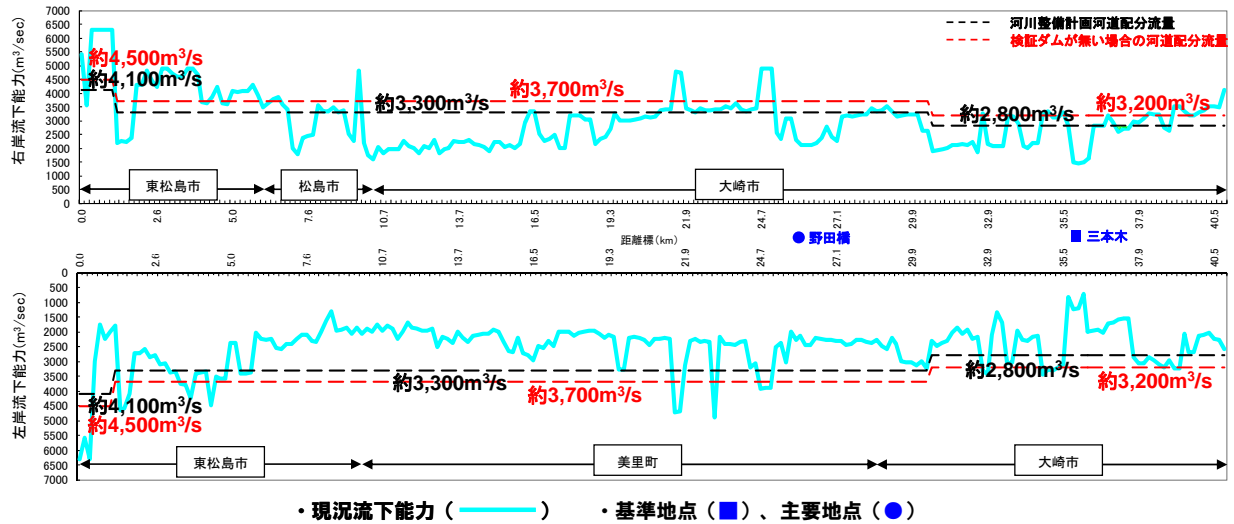
図 2-28 流下能力図（平成 24 年 3 月時点）

鳴瀬川は全川にわたり堤防は整備されているが、全体的に必要な断面（堤防高や幅）が確保されていない箇所が多いため、全川にわたって流下能力が低い状態である。

※ 現況流下能力とは河道計画上、安全に流下できると評価される流量（無害流量）をいう。

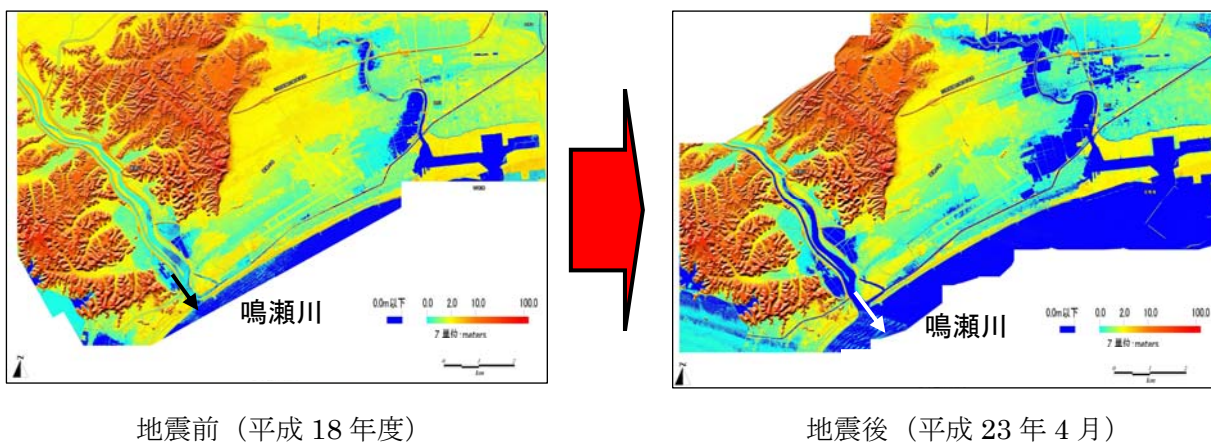
図 2-33 広域的な地盤沈下による低平地の拡大状況

東北地方太平洋沖地震の発生に伴い、岩手県の北部から茨城県の太平洋沿岸の広い範囲で大規模な地殻変動が発生しており、国土地理院発表の標高補正パラメータにより算出した地盤沈下量では、鳴瀬川の河口部で約 40cm となっている。この地盤沈下により、地盤高が平均海面以下となる地域が増加し、洪水や内水の氾濫、高潮等における浸水リスクがより大きくなっているため、県や市町村と連携し対策を進めていく必要がある。
