2. 流域及び河川の概要について

2.1 流域の地形・地質・土地利用等の状況

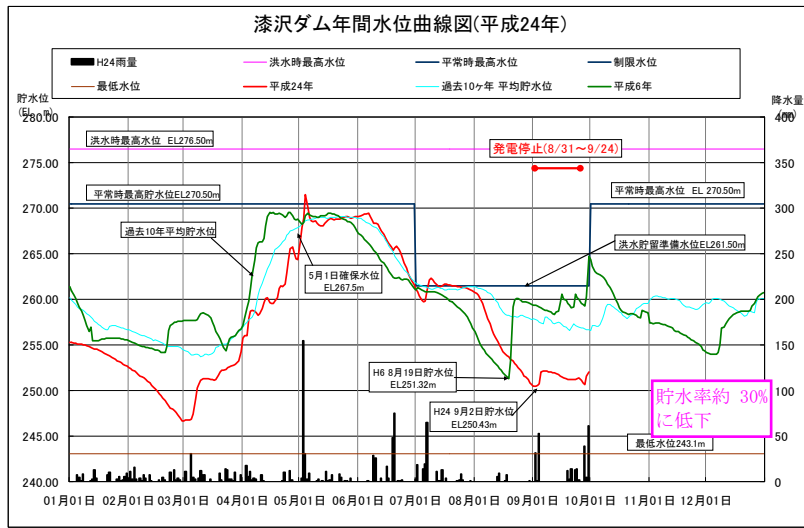
図 2-23 漆沢ダム貯水位と貯水池の状況 (平成 24 年)

漆沢ダムでは大崎地域水管理協議会の要請を受け、8 月 3 日から放流量を増量し下流域のかんがい用水の不足に対応した。しかし、貯水位の低下により放流量を減少させなければならず、8 月下旬には貯水率が約 30%となり、平成 6 年の渴水時を下回る水位となった。これにより、8 月 31 日から 9 月 24 日までダムによる水力発電を停止する事態となった。また、平成 22 年度から運用を開始した二ツ石ダムでは、7 月下旬からかんがい用水の補給を開始し、水不足のため最大放流量（約 4m³/s）で対応したが、貯水率が 2%まで低下したことより、8 月 25 日には放流量を減らす対応を行った。

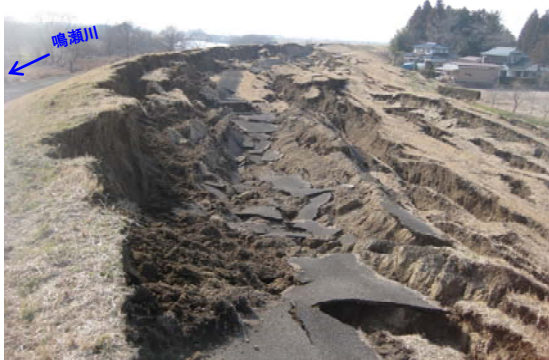
写真 2-25 鳴瀬川左岸 30.3k 付近

東北地方太平洋沖地震により、東北地方から関東地方の広範囲にわたって河川堤防等が被災し、鳴瀬川流域における直轄河川管理施設の被災箇所は364箇所になっている。この中には、堤防機能を失するような大規模な被災も含まれており、過去の地震による堤防の被災と比較して、範囲も規模も甚大なものとなった。その後、東北地方太平洋沖地震による堤防の被災要因について様々な検討がなされ、大規模な河川堤防の被災は、これまで地震による堤防の被災要因として主眼が置かれていなかった堤体の液状化による被災が多数発生していたことなどが明らかとなった。
