こんなことあったよ！ のしろ白神ネットワークの活動レポート

平成 24 年 9 月 5(水)～8 日(土)
大槌町の仮設商店街にウッドチップ舗装 編

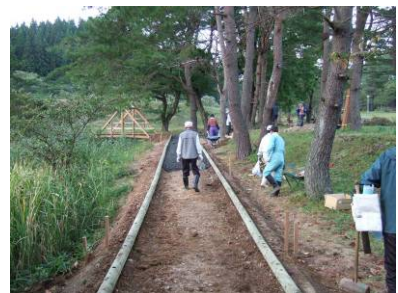
毘沙門憩いの森公園でチップ舗装をする常盤ときめき隊の方々。

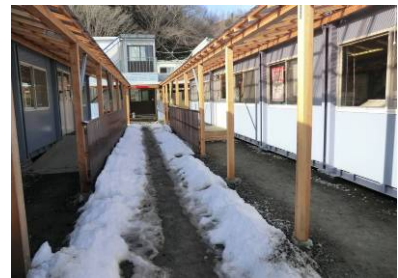
コンテナをつなげただけの仮設庁舎。屋根はかかっていてもあちこちに水たまりができて、砂利道は歩きにくい。

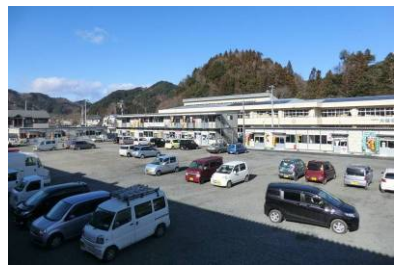
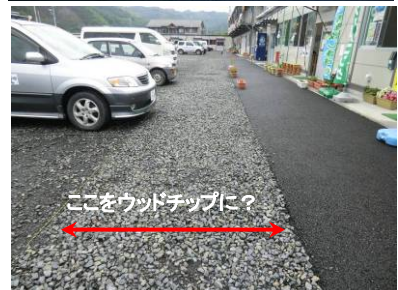
校庭の大半は駐車場となり、それを囲むようにきり商店街が並びます(上)。アスファルト舗装と駐車場の間をウッドチップ舗装できたらと考えましたが・・・(下)。

トヨタ財団の申請書を作成した当時は、ぬかるみのひどい仮設の役場庁舎前を想定していましたが、8 月には新庁舎に引っ越ししてしまうため、大槌北小学校グラウンドにできたきり商店街が候補にあがりました。ここの歩道はアスファルト舗装されていましたが、そこに車が入り込んできて危険なため、車と歩行者空間を明らかに区別するのに用いてはどうかというものでした。しかしながら、グラウンドをコの字型に囲む全部分を財団からの研究費で賄うことは難しく、1 辺だけでも実験的にさせていただけないかと提案しましたが、商店街に不公平感が生まれるとのことで、ここでの実施も見送ることになりました。

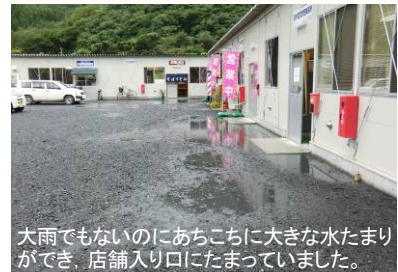
大雨でもないのにあちこちに大きな水たまりができ、店舗入り口にたまっていました。

9月5日、工事前日はあいにくの雨でしたが、おかげで雨天時の状況がよくわかりました。

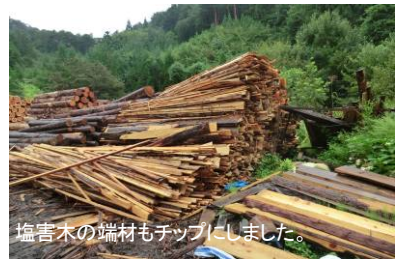
塩害木の端材もチップにしました。

翌日からは予報どおり雨があがり、暑い暑い数日間が始まりました。チップにする木材はNPO法人吉里吉里国(以下、吉里吉里国)の皆さんが伐採したもので、津波によって枯れてしまった塩害木です。吉里吉里国は震災をきっかけに、これまで誰も見向きもしなかった森を再生するために間伐をしながら雇用を生み出し、持続可能な地域をつくらうとできたものです。このメンバーの方々にウッドチップ舗装のノウハウを知っていただき、大槌の復興まちづくりの力になっていただけたらと考えました。

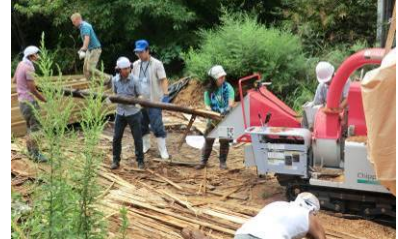
チップパーは木高研から運び、吉里吉里国やボランティアの方々が作業にあたりました。

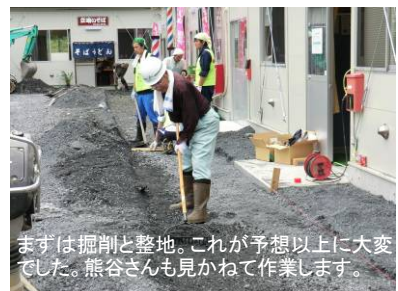
まずは掘削と整地。これが予想以上に大変でした。熊谷さんも見かねて作業します。

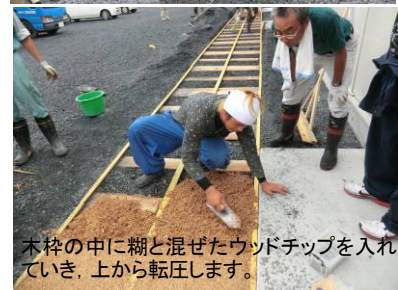
木枠の中に糊と混ぜたウッドチップを入れていき、上から転圧します。

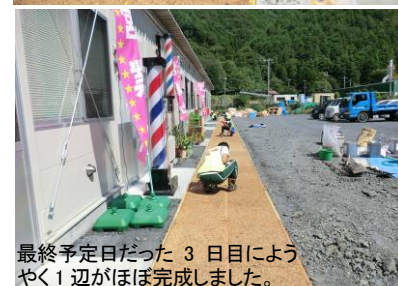
最終予定日だった3日目ようやく1辺がほぼ完成しました。

吉里吉里国やボランティアの方々には随分と頑張ってくださいましたが、馴れない作業、手違いや予想外のできごと、予想以上の猛暑などが重なって計画通りには全く進まず、予備日としていた8日も頑張りましたが完成を見ず、最終的には当初予定の2倍の日数がかかってしまいました。

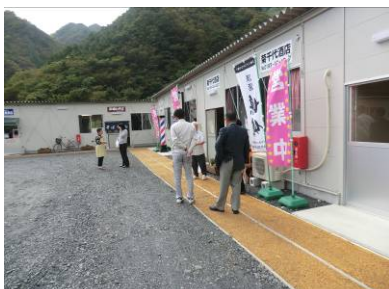
完成後の舗装道は予想以上にできあがりも評判もよく、一同安堵しました。

ひと月後に熊谷さん、佐々木先生と現地を訪問し、商店街の方々にその後の様子を伺いましたが、これまでのような雨天時の浸水は全くなく、雰囲気も明るくなり、歩きやすいと高評価をいただき安堵しました。

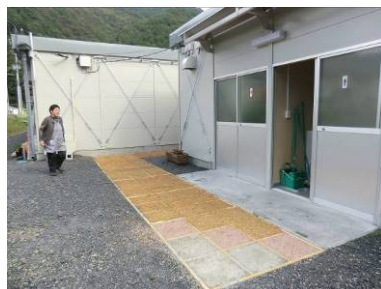
裏手のトイレ前は正方枠に入れる方法で材料も一部変更して実験施工しています。
