一般国道7号 かいらげふち交差点

左折レーン設置で渋滞緩和

(平成25年12月供用)

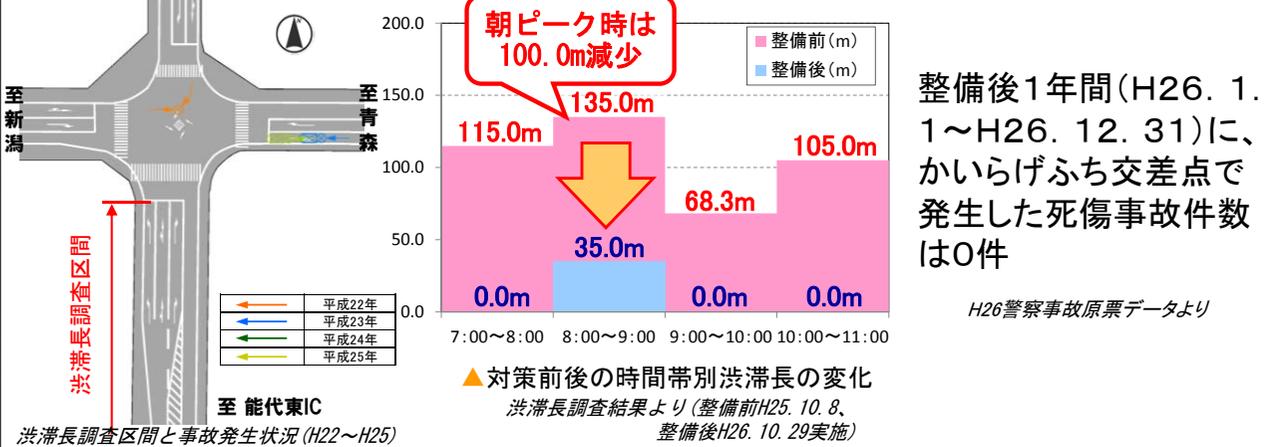
■ ピーク時渋滞長が100m以上減少し、渋滞緩和!! 死傷事故はゼロ!!

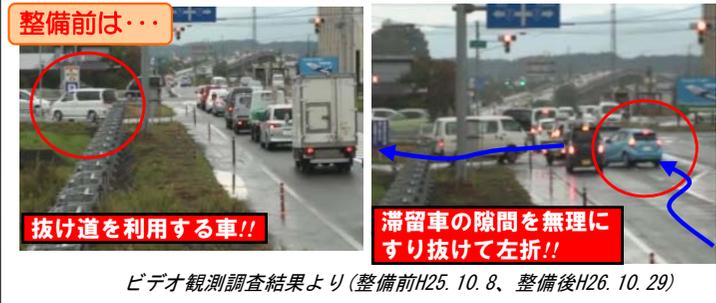
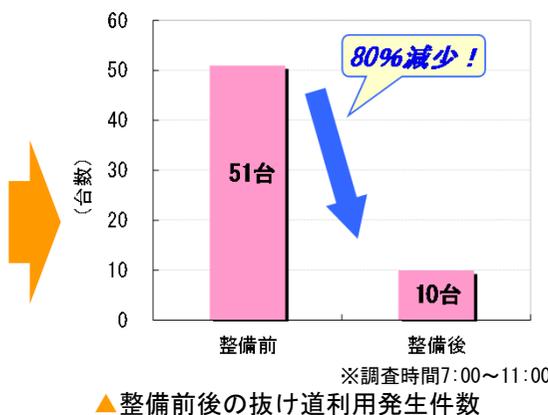
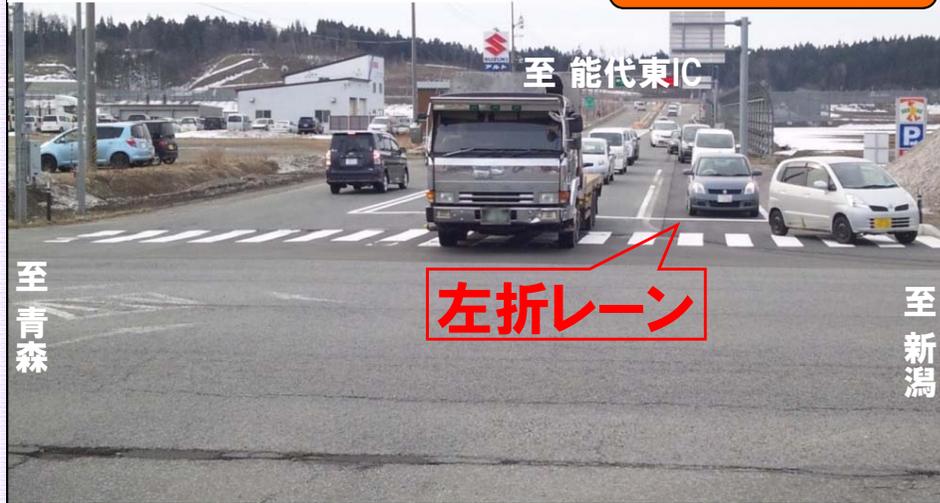
■ 沿道施設を抜け道利用する左折車が大幅に減少し安全性が向上!!

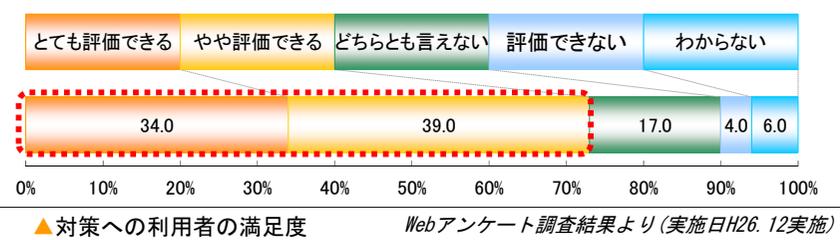
■ 交差点利用者の約7割が対策の有効性を実感!!

○左折レーン設置によりスムーズに通行できた。
