ニツ井出張所ニュース

第107号 令和5年12月26日発行
能代河川国道事務所 ニツ井出張所
秋田県能代市ニツ井町荷上場字中島26
☎(0185)73-5432

～ 米代川ニツ井管内維持補修工事が完成 ～

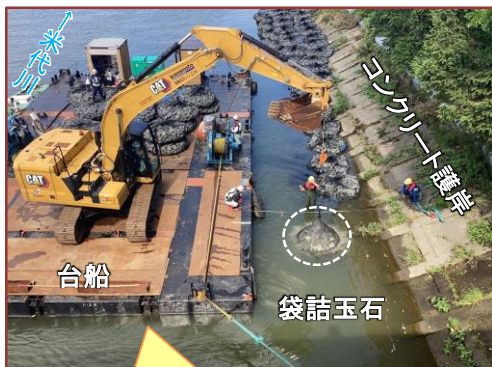
【設置作業中】 令和5年8月1日撮影

コンクリート護岸の損傷箇所には1個約2tの袋詰玉石を設置して補強し、更なる損傷に備えました。現場は河川敷の幅が狭く、作業スペースが取れないため、資機材を積んだ作業船(台船)を使用して、水上から設置作業を行いました。

台船には資機材のほか、倉庫やトイレがあり、作業環境が整えられています。

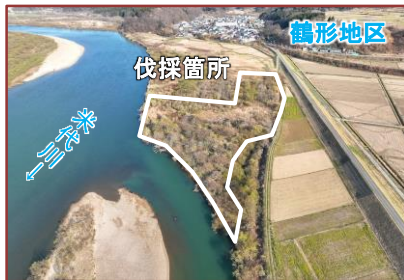
【伐採前】 令和5年4月3日撮影

河川敷に生い茂った樹木を伐採することで、水の流れを良くし、洪水時の水位の上昇を抑えて浸水被害を防ぐための工事です。

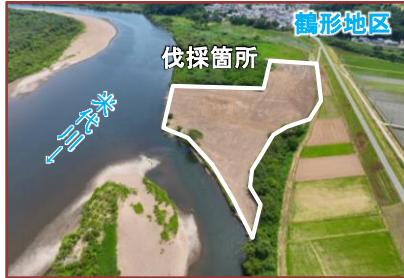
【伐採後】 令和5年6月21日撮影

伐採した樹木は、先日行った「伐採木の無償提供」に使用して資源の有効活用が図られております。

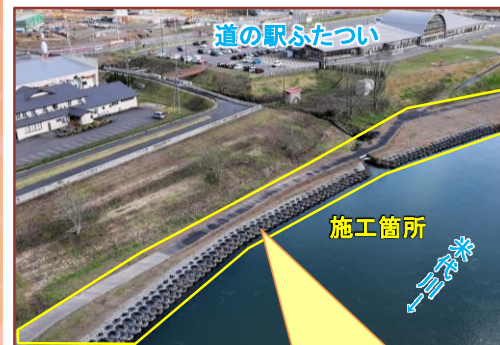
【設置後】 令和5年11月15日撮影

河岸の浸食を防ぐために設置していた袋詰玉石が一部崩れたため、新たに袋詰玉石を設置して洪水時の流出に備えました。

袋詰玉石

編み目状の袋材に直径10cm程度の石を詰めたもの。積み重ねて補強します。重さは1個約2t。小繫地区では423個設置しました。
