4．米代川の現状と課題

4．1 安全・安心の川づくり

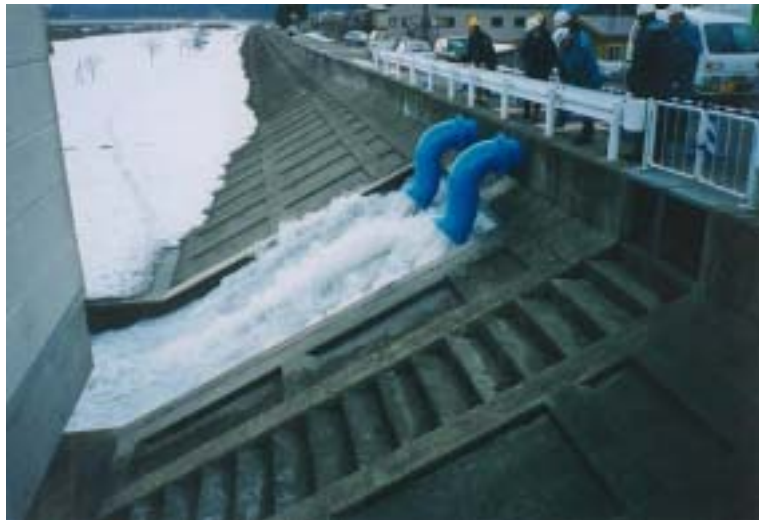
洪水による本川水位の上昇に伴い、流入支川への逆流防止のために樋管や水門等のゲートを閉めることによって、支川そのものの本川への排水が不能となり、支川合流部付近で氾濫する内水氾濫が発生します。このため、支川からの流入による内水被害の著しい支川比井野川については平成元年度に、悪土川については平成3年度にそれぞれ内水対策（救急内水ポンプの設置）を実施しています。

救急内水ポンプによる排除状況（二ツ井町薄井地区）

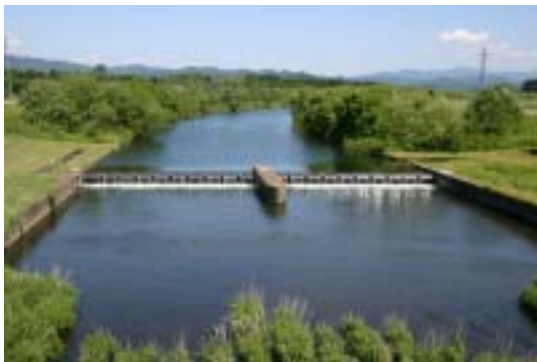
河川管理施設 堰（小猿部川可動堰）

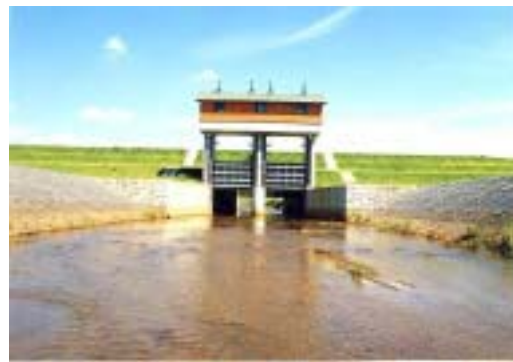
河川管理施設 水門（前山川水門）

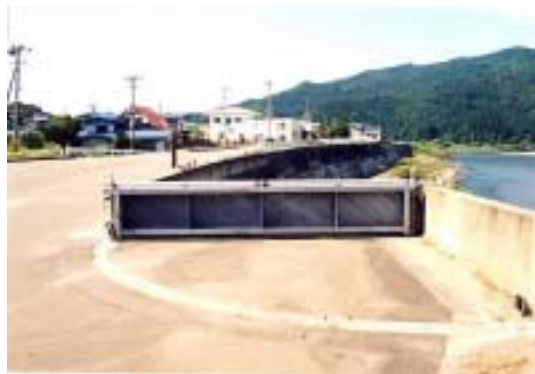
河川管理施設 陸閘（仁鮎第3陸閘）

河川管理施設：流水の氾濫等を防ぎ、軽減するために河川管理者が行う河川工事として設置し、管理する構造物。
 許可工作物：流水を利用するため、あるいは河川を横断する等のために河川管理者以外の者が許可を得て設置する工作物。
 陸閘：堤防の一部を切り通路とする施設であり、洪水時には堤内地側への水の進入を防ぐ施設。

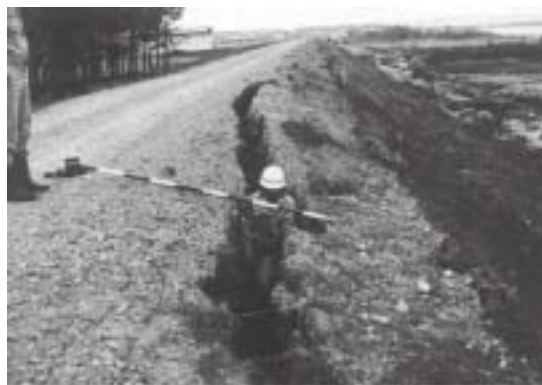
日本海中部地震（昭和 58 年 5 月）により河川管理施設が被災している一方で、日本海側には地震発生に関する空白地帯が存在することから、今後も大規模な地震が発生する可能性が非常に大きいです。

日本海中部地震での被災状況の把握
