6．河川整備の実施に関する事項

6．2 河川工事の目的、種類及び施行の場所並びに当該河川工事の施行により設置される河川管理施設等の機能概要

6．2．1 洪水、高潮対策に関する整備

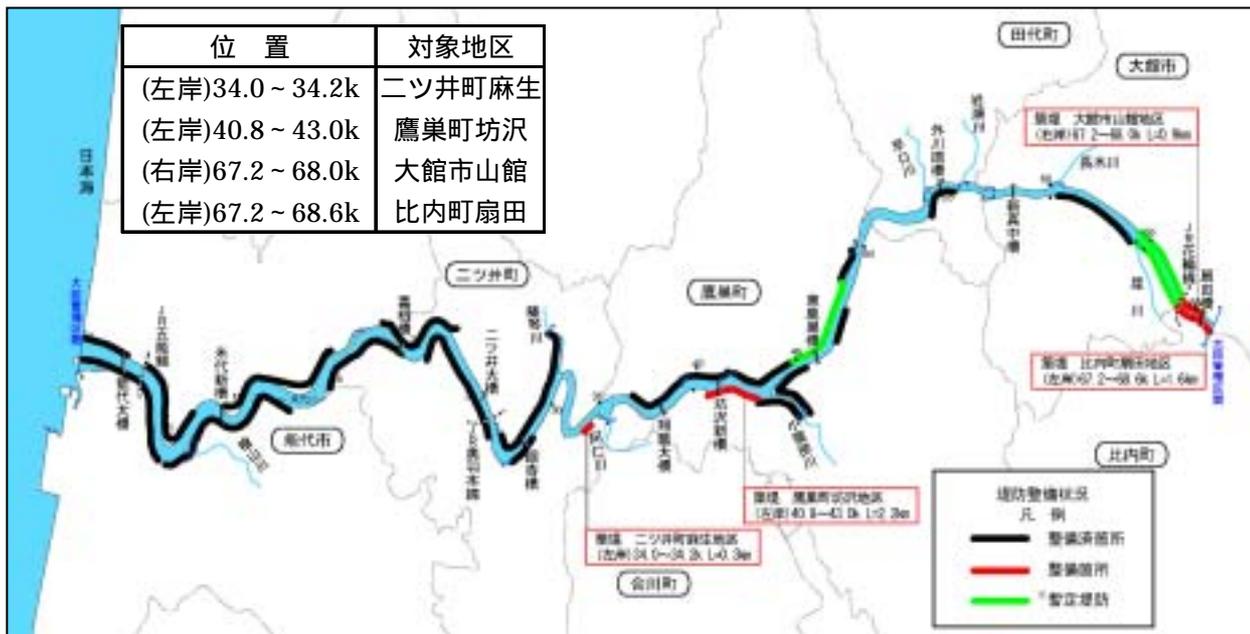
図6-1 堤防整備箇所

河道整備流量を安全に流下させるため、それ以下の流量により浸水が発生し、住家等への被害が生じる地区において、築堤や高さの不足する堤防の嵩上げを実施します。

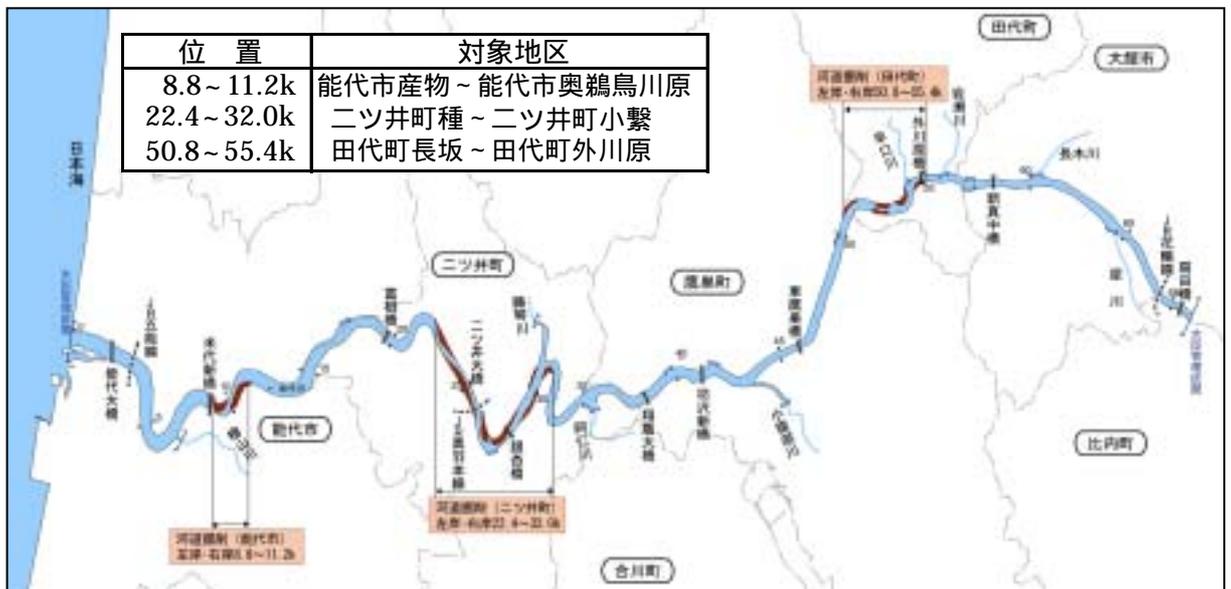
図 6 - 3 河道掘削位置図

河道整備流量を安全に流下させるため、堤防整備が完了しているにもかかわらず、それ以下の流量で浸水が発生し、住家等への被害が生じる区間において、河積を増大する河道掘削を実施します。

河道掘削の実施にあたっては、アユの産卵床の保全のため平水位以下の掘削は行わない事を基本とし、平水位以上の掘削により消失する河川公園等の河川利用箇所については、関係市町村と調整を行い代替施設等の整備を図るとともに、良好な河畔林の伐採が必要な場合には、早期に河畔林が再生されるように取り組みを行い、現況の河川環境を可能な限り保全するように配慮します。

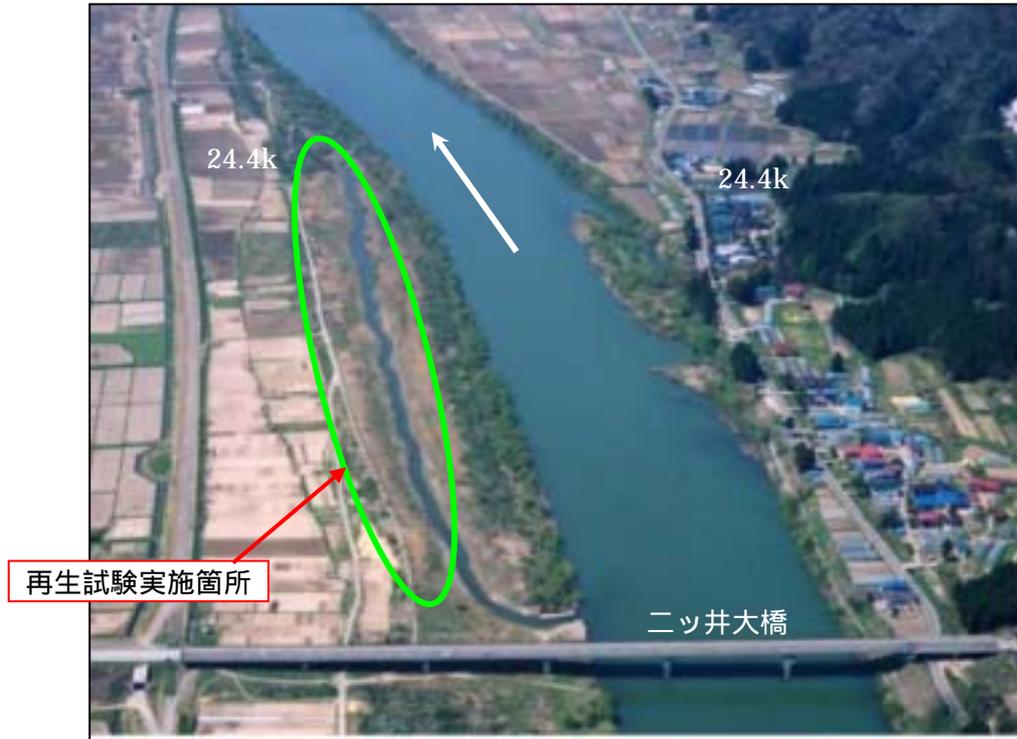
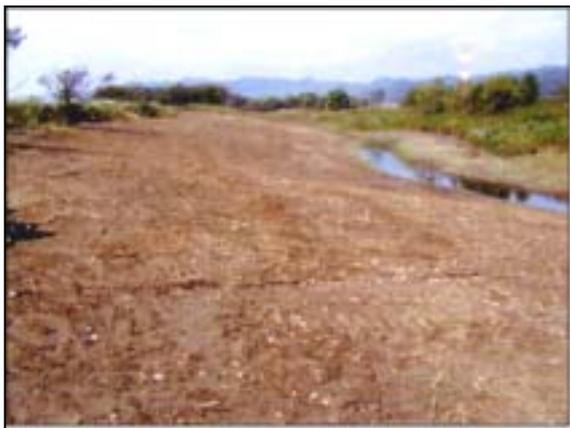
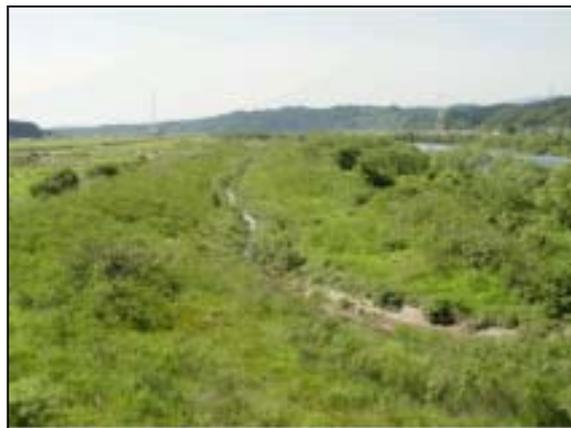
河畔林の再生実施状況（二ツ井町） 平成 15 年 5 月

（河道掘削により損なわれる環境を、他の箇所（写真では再生試験実施箇所）に復元し、環境に配慮した取り組みを行っています。）

- ・ヤナギ類は挿し木等による移植。
- ・移植位置は生育位置（水面との高さ）と同程度。
- ・草本類は、ヨシ根茎を含む表土の敷き均し。

- ・平成 15 年度調査時で 90%以上の生存率。
- ・ヤナギ類の伸長量は 1 m 以上。

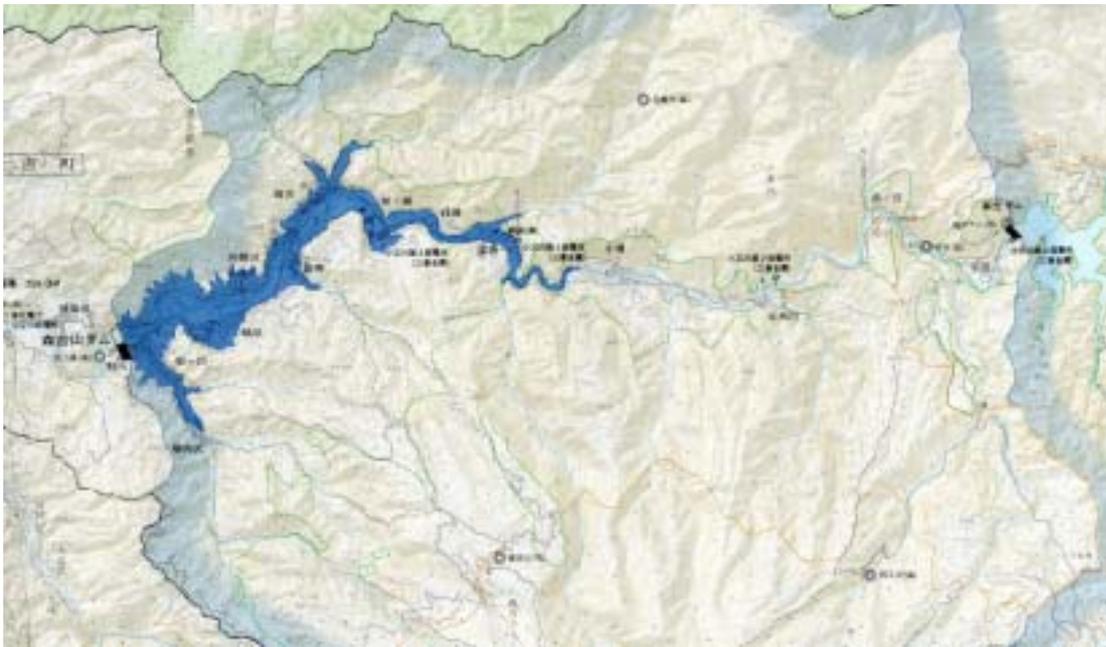
図 6 - 6 森吉山ダム計画平面図

森吉山ダムは、阿仁川右支川の小又川に建設する多目的ダムで、洪水調節、流水の正常な機能の維持、かんがい用水、水力発電、水道用水確保の5つの目的を持つ、ロックフィルダムであり、建設にあたっては、エコダム検討委員会の設立を行う等、環境に配慮したダム建設を行っていきます。

森吉山ダムの洪水調節計画は、高水流量 2,300m³/s のうち、2,200m³/s の洪水調節を行い、ダム下流の洪水被害を軽減させます。

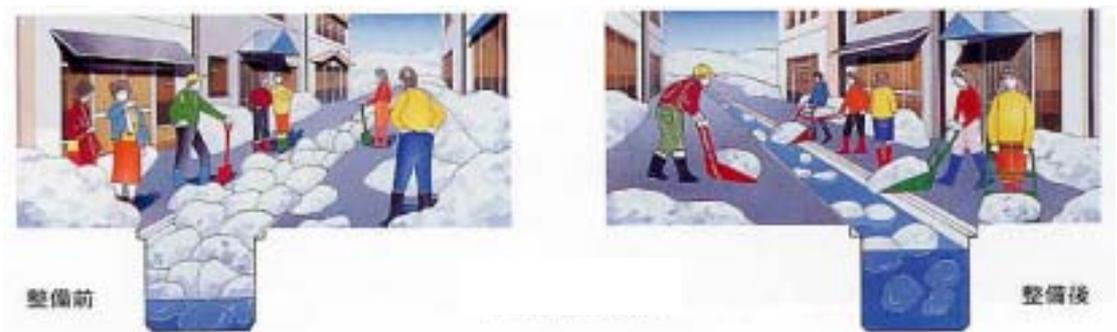
図6-14 河川の流水を活用した事業のイメージ

冬期間の安全性、快適性などの生活環境の向上に向け、消流雪のための河川水利用を検討し、水利用の合理化及び水資源の有効活用に努めます。
