6. 河川整備の実施に関する事項

6.1 河川整備の実施に関する考え方

6.2 河川工事の目的、種類及び施行の場所並びに当該河川工事の施行により設置される河川管理施設等の機能概要

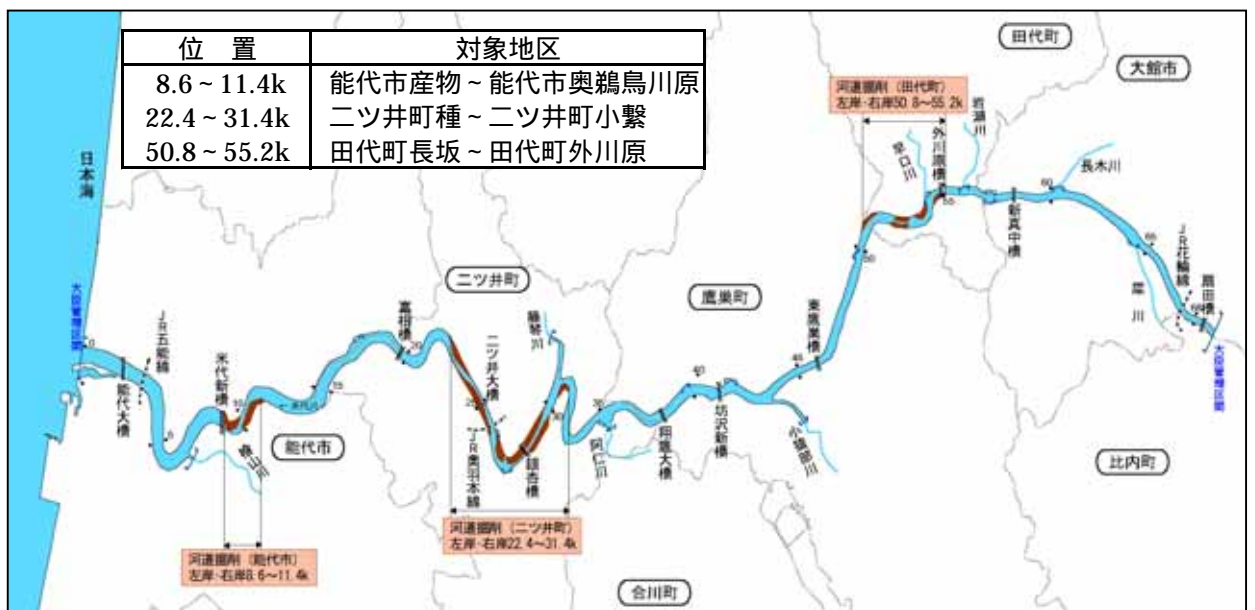
図 6 - 3 河道掘削位置図

河道整備流量を安全に流下させるため、堤防整備が完了しているにもかかわらず、それ以下の流量で浸水が発生し、住家等への被害が生じる区間において、河積を増大する河道掘削を実施します。

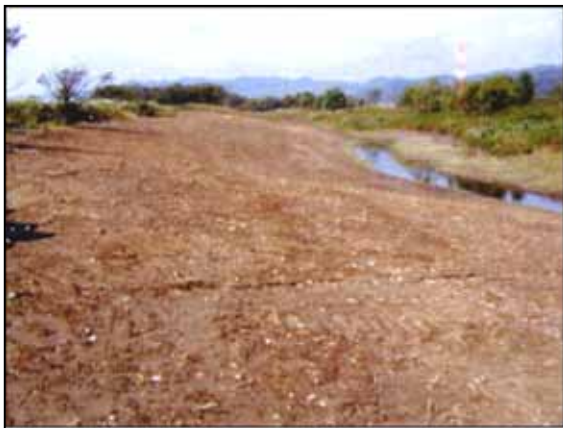
**再生地造成直後（H13年10月）**

- ・ヤナギ類は挿し木等による移植。
- ・移植位置は生育位置（水面との高さ）と同程度。
- ・草本類は、ヨシ根茎を含む表土の敷き均し。

河道掘削により損なわれる環境を、他の箇所（写真では再生試験実施箇所）に復元し、環境に配慮した取り組みを行っています。

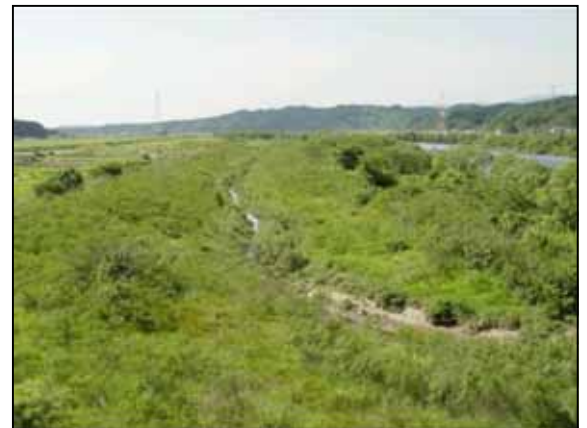
**造成後3年目（平成16年6月）**

- ・平成15年度調査時で90%以上の生存率。
- ・ヤナギ類の伸長量は1m以上。

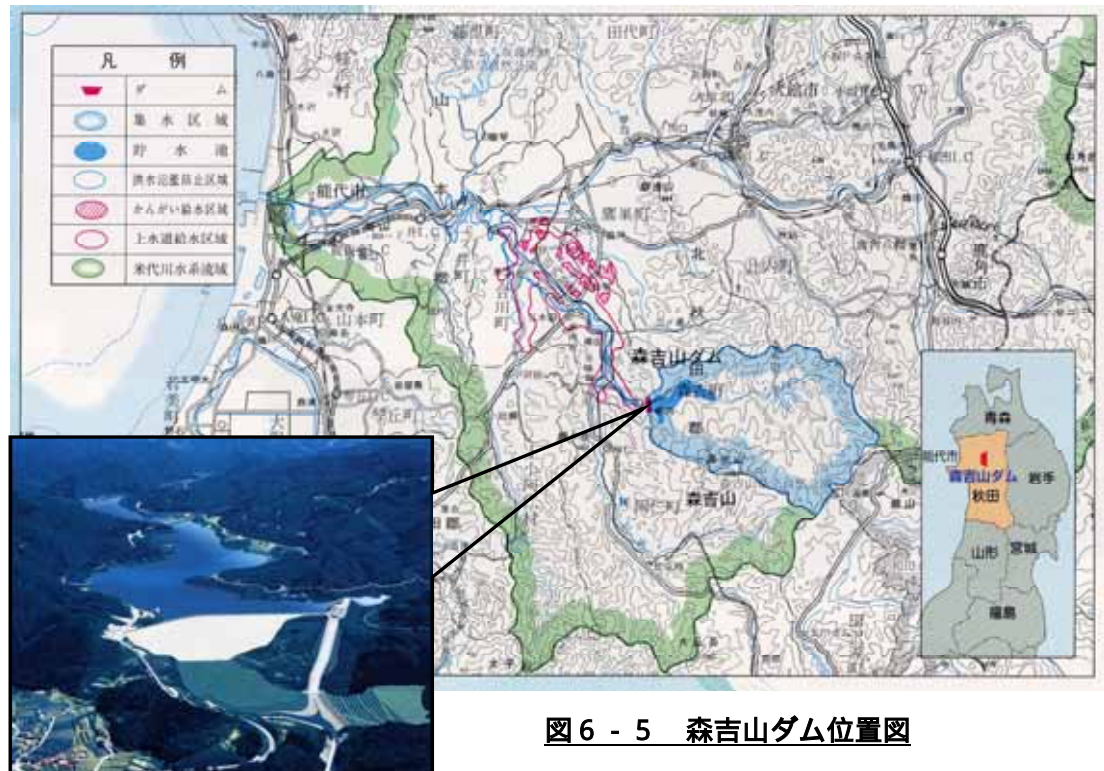
図 6 - 5 森吉山ダム位置図

流水を調節し、河道への負担及び洪水被害の軽減、渇水被害の軽減等を図るため、阿仁川右支川小又川に森吉山ダムを完成させます。

森吉山ダムは、阿仁川右支川の小又川に建設する多目的ダムで、洪水調節、流水の正常な機能の維持、かんがい用水、水力発電、水道用水確保の5つの目的を持つ、ロックフィルダムであり、建設にあたっては、エコダム検討委員会の設立を行う等、環境に配慮したダム建設を行っていきます。

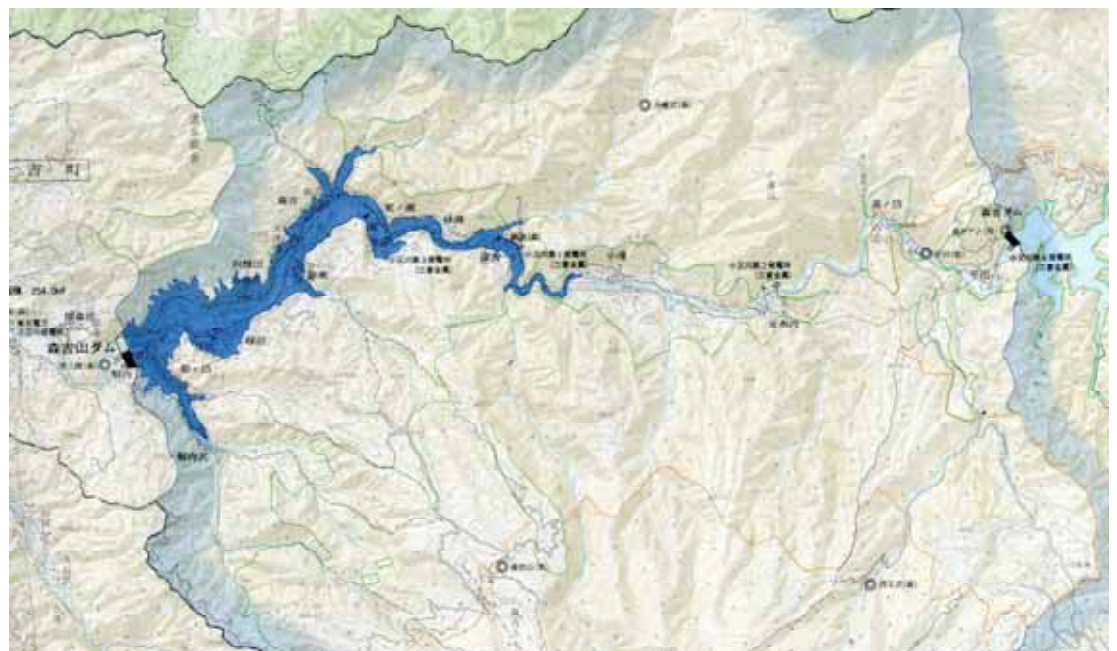
図 6 - 6 森吉山ダム計画平面図

施設名	所在地	形式	施設規模					目的
			堤高	堤体積	総貯水容量	流域面積	湛水面積	
森吉山ダム	小又川 (森吉町森吉・根森田地内)	中央コア型 ロックフィルダム	89.9 m	5,850 千m <sup>3</sup>	78,100 千m <sup>3</sup>	248 km <sup>2</sup>	320 ha	洪水調節 流水の正常な機能の維持 かんがい用水 水道用水 水力発電

森吉山ダムの諸元は現時点のものであり、今後変更する場合があります。  
 なお、高さは旧測地系で表示しています。

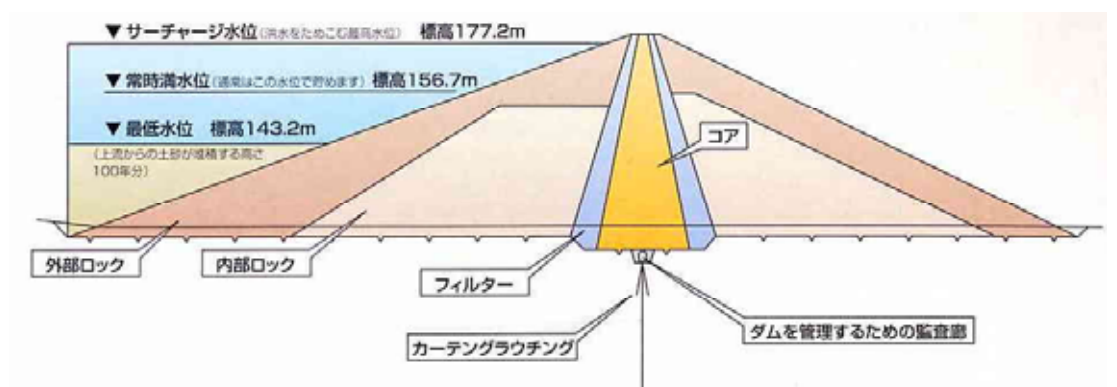
図 6 - 7 森吉山ダム標準断面図

中央コア型ロックフィルダム：ダムの中央部に遮水壁を持ち石塊等を積みあげられたダム。

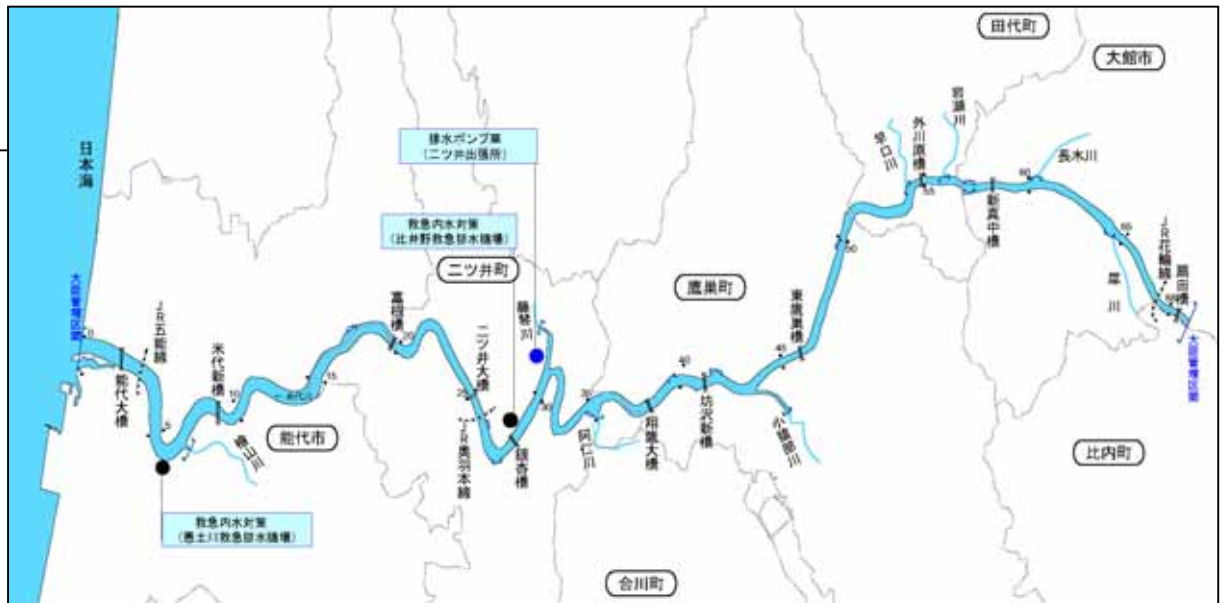
図6 - 11 管内における内水対策設備整備状況

内水対策設備整備箇所	
左支川	悪土川
右支川	比井野川

内水対策の計画の作成は支川管理者が主体となって実施しますが、実施にあたっては、堤内地の被害状況を十分勘案し、協力や助言を行い、関係機関と連携して必要に応じた排水施設の運用や排水ポンプ車の活用を行います。

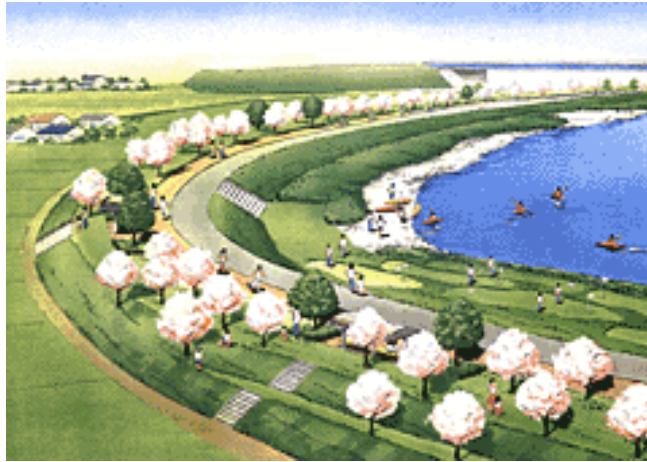
図6 - 18 桜づつみ整備イメージ

花と緑豊かな水辺空間の形成を図り、併せて堤防の強化及び土砂の備蓄等水防活動に必要な機能を持った桜づつみを関係市町村と連携して実施し、その保全に努めていきます。

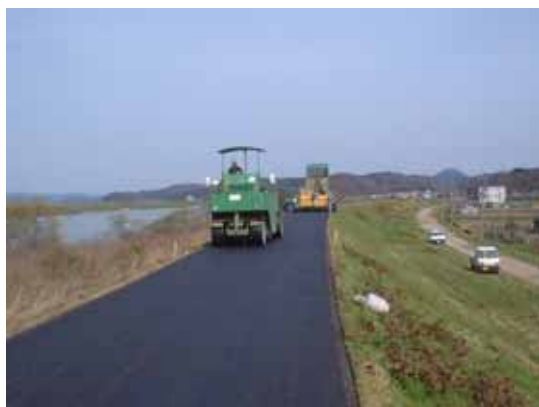
堤防天端舗装状況

さらに、堤体への雨水の浸透抑制や河川巡視の効率化に向け、堤防天端の舗装を実施し、いつでも堤防の機能が十分発揮できるように努めます。

現状 (H16.3.31現在)	5年後	10年後	摘要
延長 (計55.5km)	30.6km (55%)	55.5km (100%)	舗装の 維持修繕

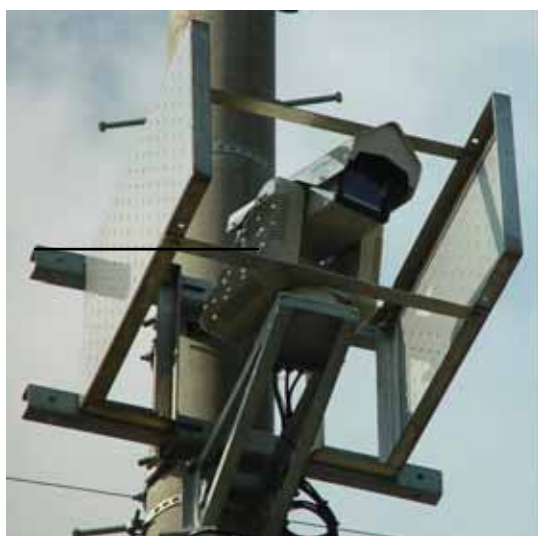
河川情報カメラ

また、災害時に現場からのリアルタイムかつダイレクトな画像を収集するため、情報コンセントや情報カメラ等を利用して、河川巡視の高度化を図ります。

現状 (H16.3.31 現在)	5 年後	10 年後	摘要
設置数 (計 160 基計画)	22 基 (14%)	32 基 (20%)	44 基 (28%)	樋門等の遠隔操作化に伴う河川情報カメラの設置も含む。
