鷹巣出張所管内完成工事紹介

米代川扇田地区護岸工事

*工期：平成31年4月12日～令和元年10月31日

*施工業者：白川建設株式会社

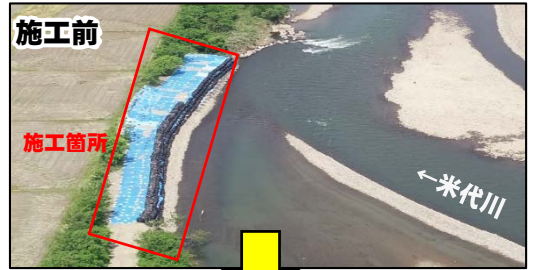
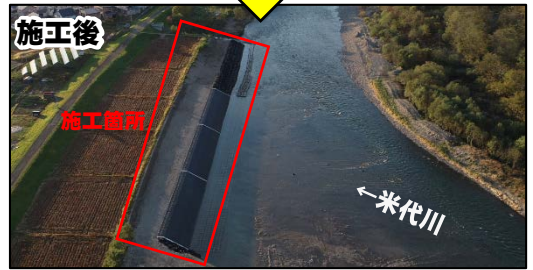
米代川扇田地区は、平成30年5月の出水により河岸崩壊が発生し堤防に近接してきたことから護岸設置工事を行いました。また、河床洗掘対策として根固めブロックを設置しました。

↑環境を考えたかごに天然石を詰めた(カゴマット)護岸です！

河川敷側からだけでなく、河川内からも施工できるように計画の仮締切の外側に仮締切を設置した。両側から同時に施工をしたことで作業効率が上がった。
