## 鷹巣出張所管内工事紹介～維持工事編～

### ◆米代川北秋田地区維持工事◆ (施工業者 (株)石戸谷建設)

### ◆米代川大館地区維持工事◆ (施工業者 (株)笹谷建設)

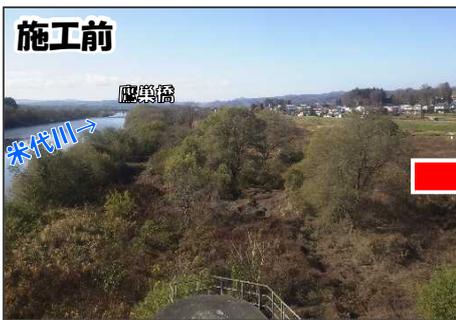
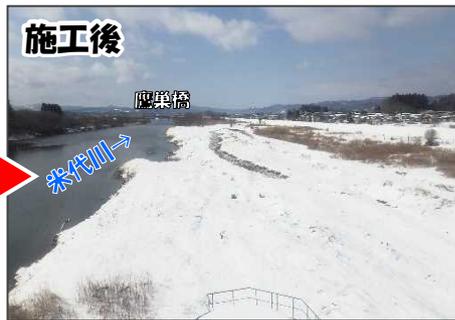
樹木が繁茂していると洪水時に流れを阻害したり、倒木等による河川管理施設への支障、河川巡視時の視界の妨げ、不法投棄の誘発など様々な要因となってしまいます。そのため河川管理上の対策として環境や景観への配慮をしながら、計画的に樹木伐採を行っております。

樹木を伐採したことで、河川巡視では河川の状況確認がしやすくなり、また出水時には川の水が流れやすくなります。

伐採した樹木は製材が可能なものは有価物として売払いを行い、その他小径木等は処分費用の縮減や資源の有効活用のため希望する方へ無償で提供しています。

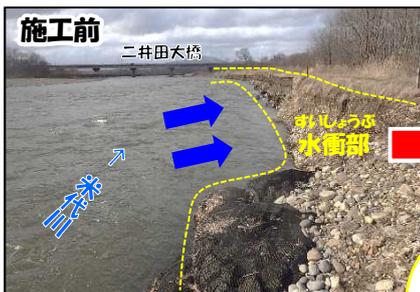
増水した時に水の流れが強くなる箇所(水衝部)のため洗掘が生じやすいです。

河岸洗掘が進行し危険な箇所において緊急対策として袋詰め玉石（ネット状の袋に石を詰めた物）を据え付けました。この工法は製作が簡便であり、川底の様々な形状に変形しやすく、また中詰め材としては現地発生材やコンクリート塊等も可能であるなど、緊急時にも対応可能な方法となっています。

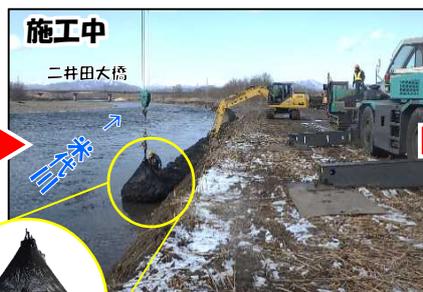
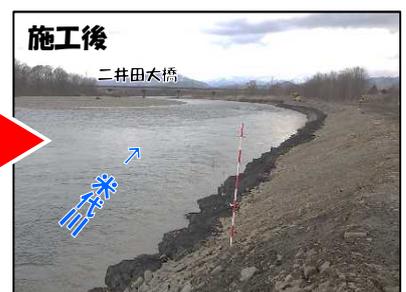
袋詰め玉石

1ネット重さ3t、延長約100mにわたって132袋分積んでいきます。

★ 治水面だけでなく石を使用しているの  
★ で環境面にも優れています。(魚の住み  
★ かなど)
