踏切道安全通行カルテ

| 踏切道名 | 新張 | 道路名 | 市道松堂八幡線 | 道路管理者名 | 奥州市 |
| | | 鉄道路線名 | 東北線 | 鉄道事業者名 | 東日本旅客鉄道 |

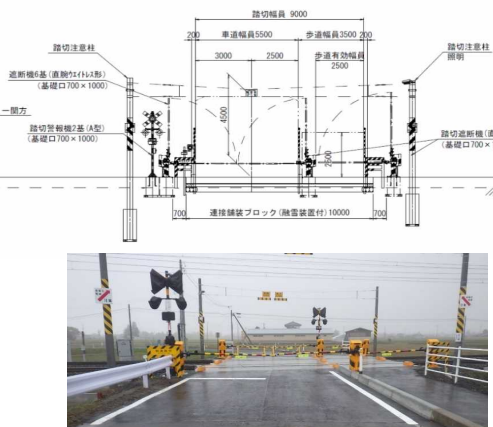
| 対策図・完了写真 | | 対策実施の状況 | | | | | R4年12月末時点 |

| 対策図・完了写真 | | 対策実施の状況 | | | | | R4年12月末時点 |
|---|---|---|---|---|---|--|---|
| | ・構造改良 (歩道整備) (R3) | | | | | | |
