# 踏切道安全通行カルテ

よみがな	じどうしゃれんしゅうじょ	所在地	福島県いわき市内郷御殿町川向7-8		
踏切道名	自動車練習所	道路名	市道前田・鬼越線	道路管理者名	いわき市
		鉄道路線名	常磐線	鉄道事業者名	東日本旅客鉄道

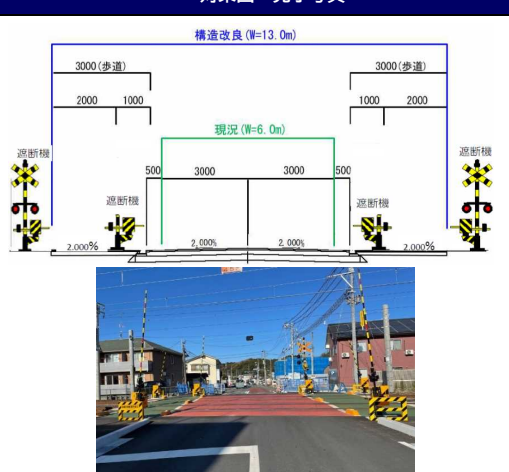
対策図・完了写真		対策実施の状況				R4年12月末時点

進捗	協議会の設置状況	改良計画書の作成年度	事業化年度	工事着手年度	
	対策完了	○	R2	R3	R3	
	対策内容					
	・踏切内歩道設置 (R4)					
	事業完了年度	対策の効果等				
R4						
除却年度	-					
-
