# 一般国道 6号 福島県大熊町東大和久

対策時期 : H14.3  
事務所名 : 磐城国道事務所

## 右折車両への追突事故が多発

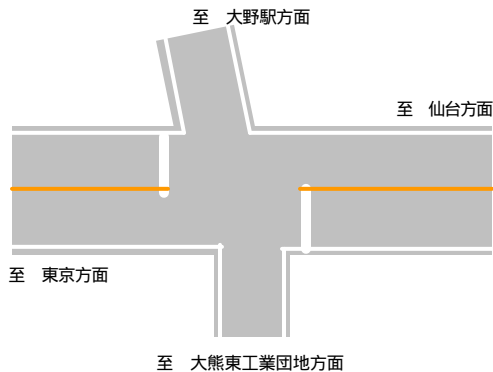
### 整備前

右折車両により直進車両の交通が妨げられ、追突事故や渋滞が発生。

- 右折車線の設置、歩道の新設、町道の交差角度、食い違いの改良を実施。

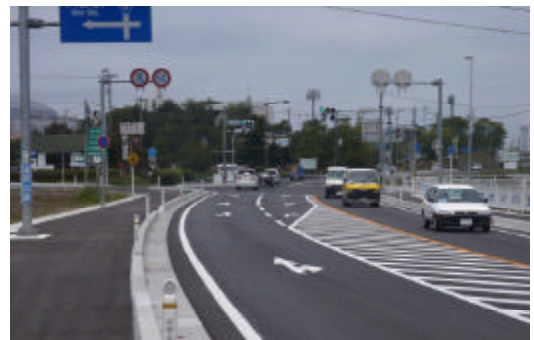
整備後の東大和久交差点

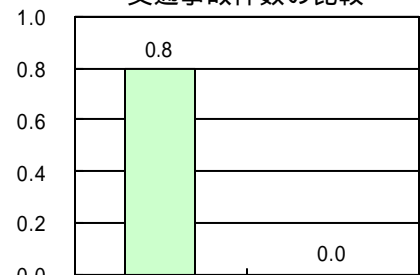
・ 死傷事故件数： 0.8件 0.0件

(件/年) 交通事故件数の比較

対策前 (H9~13) 対策後 (H14)
