一般国道13号 米沢市花沢

対策時期：H14. 3
事務所名：山形河川国道事務所

整備前は歩道の幅が狭く、歩行者・自転車の快適な通行を阻害

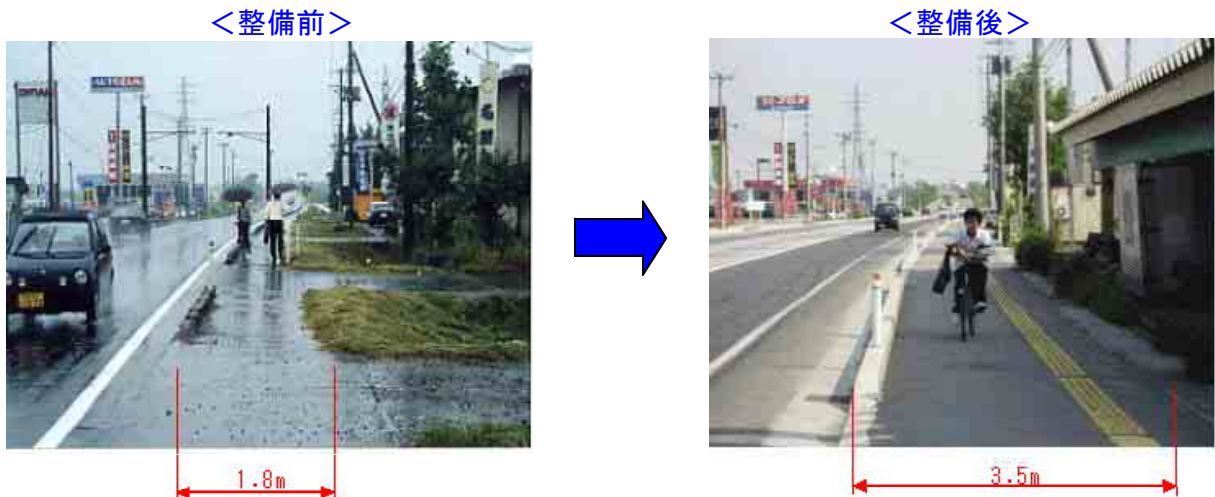
<幅の広い歩道の整備>
・ 歩道の拡幅を図り、安全かつ快適な歩行空間を確保。

- ・ 国道13号米沢市花沢地区は人家・工場・商店が連担しており、歩行者・自転車の通行が多い地域である。
- ・ しかし、歩道の幅は1.8mで、歩行者・自転車が快適に通行できない状況であった。

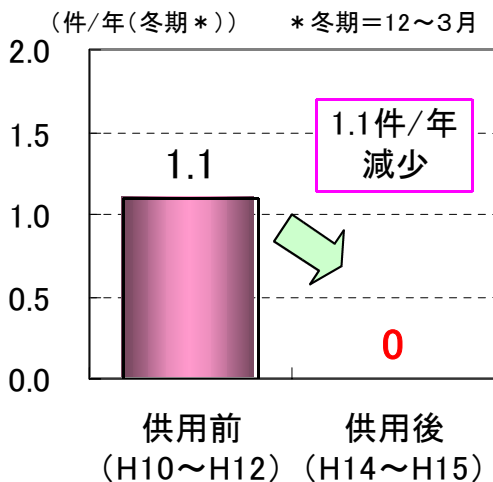
- ・ 歩道の拡幅整備により、歩行者の車道通行等により発生したと考えられる冬期の事故件数は、整備前の1.1件/年から**0件/年**に減少した。
- ・ アンケート調査の結果、歩行者・自転車利用者の**約6割**の方が「**冬期の安全性が向上した**」と評価しており、その理由として「**車道へはみ出すことが減った**」などの回答が得られている。
- ・ 自動車利用者は、**約8割**の方が「**冬期の安全性が向上した**」と評価しており、その理由として「**人との接触事故の危険性が低下した**」などの回答が得られている。

<花沢地区の冬期事故件数> <花沢歩道の冬期安全性の向上> <花沢歩道の冬期安全性の向上>
