## 安全で快適な通学路が誕生！

～ 一般国道 45 号猪川地区歩道拡幅工事が完成しました ～

施工箇所及び延長：国道 45 号（大船渡市猪川町下権現堂～前田 地内）

工 期：平成 18 年 3 月 10 日～平成 20 年 1 月 25 日

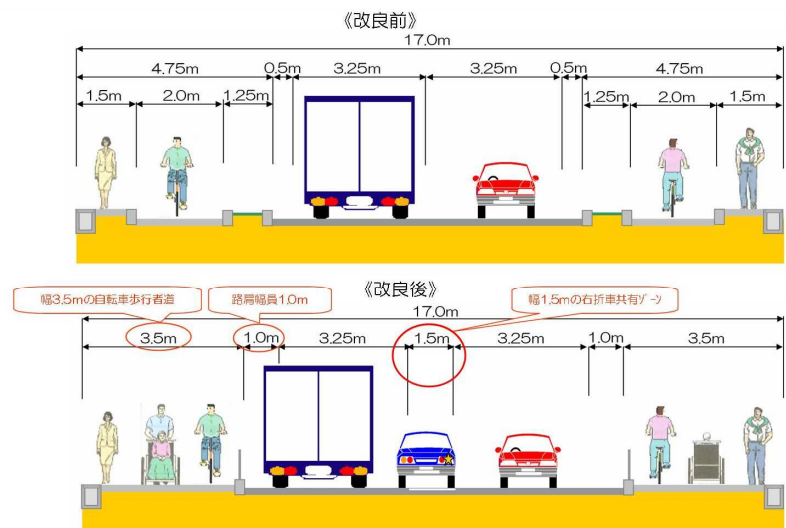
断面図

このため、三陸国道事務所大船渡維持出張所では、歩道幅員を広げバリアフリー化を行い、歩行環境及び沿道環境の改善を図るため歩道拡幅工事を行いました。

また、右折待ちによる渋滞緩和を目的として、車道中央に右折車の共有ゾーン（幅 1.5m）を設けました。 **三陸国道事務所管内初**

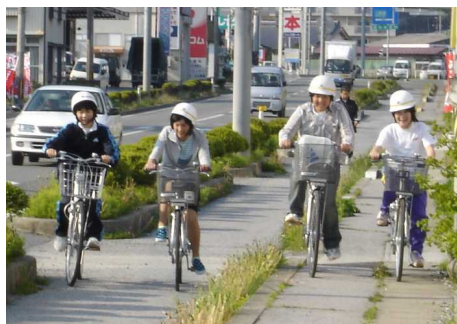
### 整備前

一般国道 45 号猪川地区は、大船渡市の中心市街地で、小・中学校の通学路に指定されています。しかし、現況歩道は幅員が狭小であり平坦性も悪いことから、自転車走行の障害となっていました。

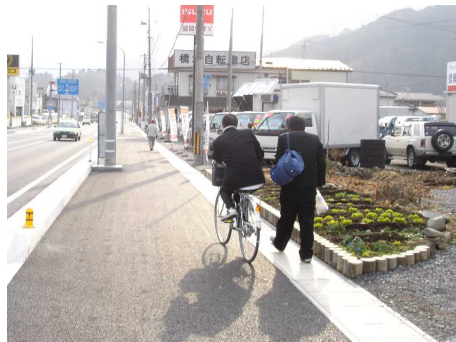
### 整備後

歩道幅員の確保、バリアフリー化により歩行環境が向上しました。

また、雨水がたまりにくい透水性舗装を施工し、雨天時の歩行環境も向上しました。

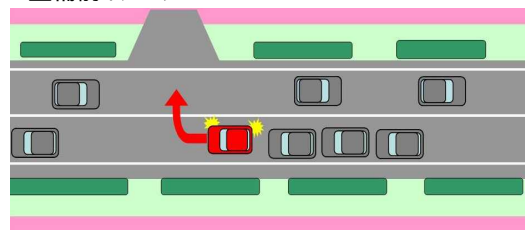
整備前イメージ

猪川地区は、商店や駐車場への出入り交通が多く、その右折待ちに車両による後続車の渋滞や追突事故が懸念されます。

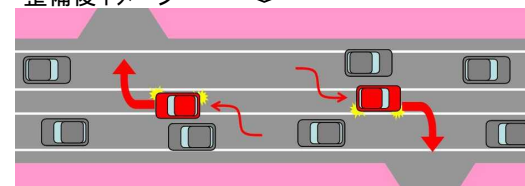
整備後イメージ

そのような状況を踏まえ、大船渡維持出張所管内で初めての試みとして、右折待ち車両と後続のすれ違いに配慮した、右折車共有ゾーン(上下線との使用)を車道中央に幅1.5mで設置しました。

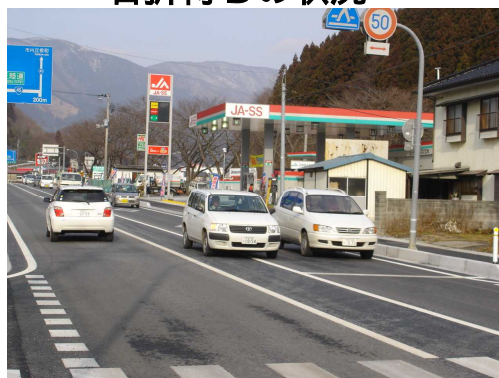
### 右折待ちの状況

右折車は対向車線にはみ出さないで右折待ちをし、安全確認の上、右折をしてください。
