仙台湾南部海岸堤防復旧の取り組み

『明日へつなぐ』仙台湾南部海岸堤防復旧プロジェクト

国土交通省 東北地方整備局
仙台河川国道事務所

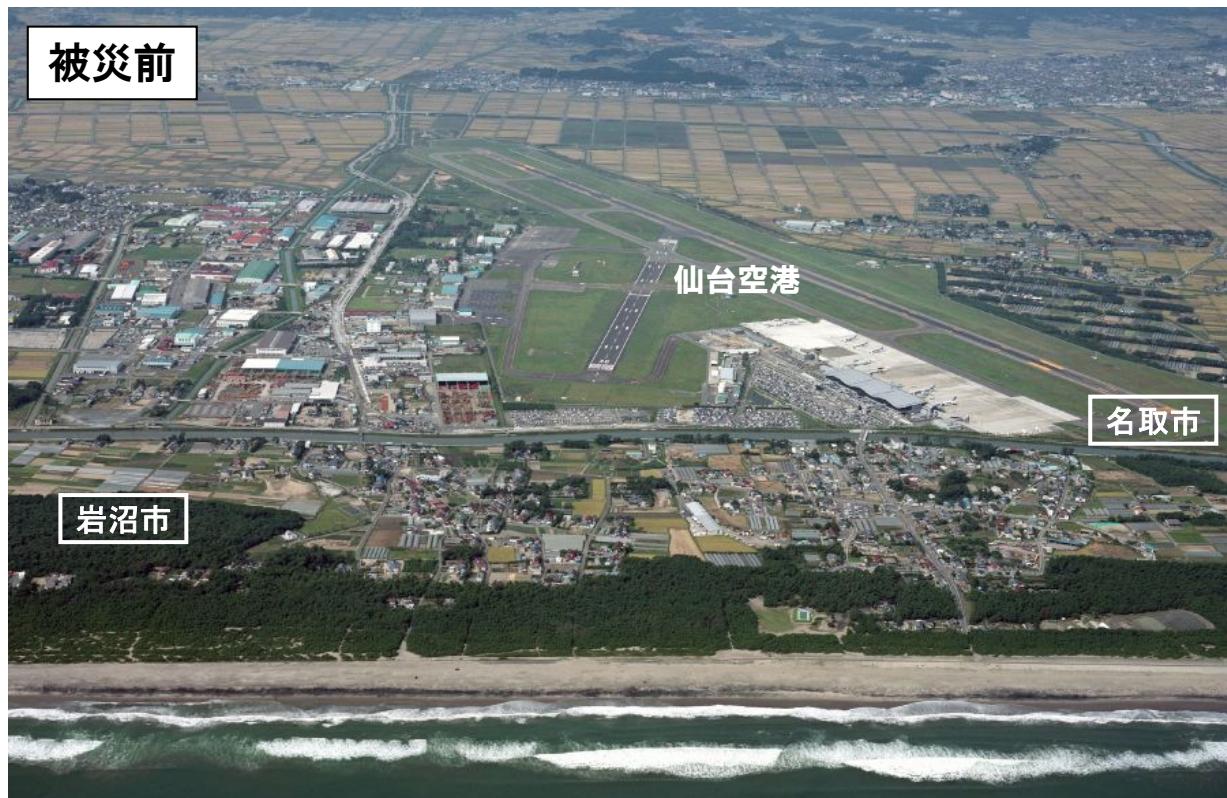
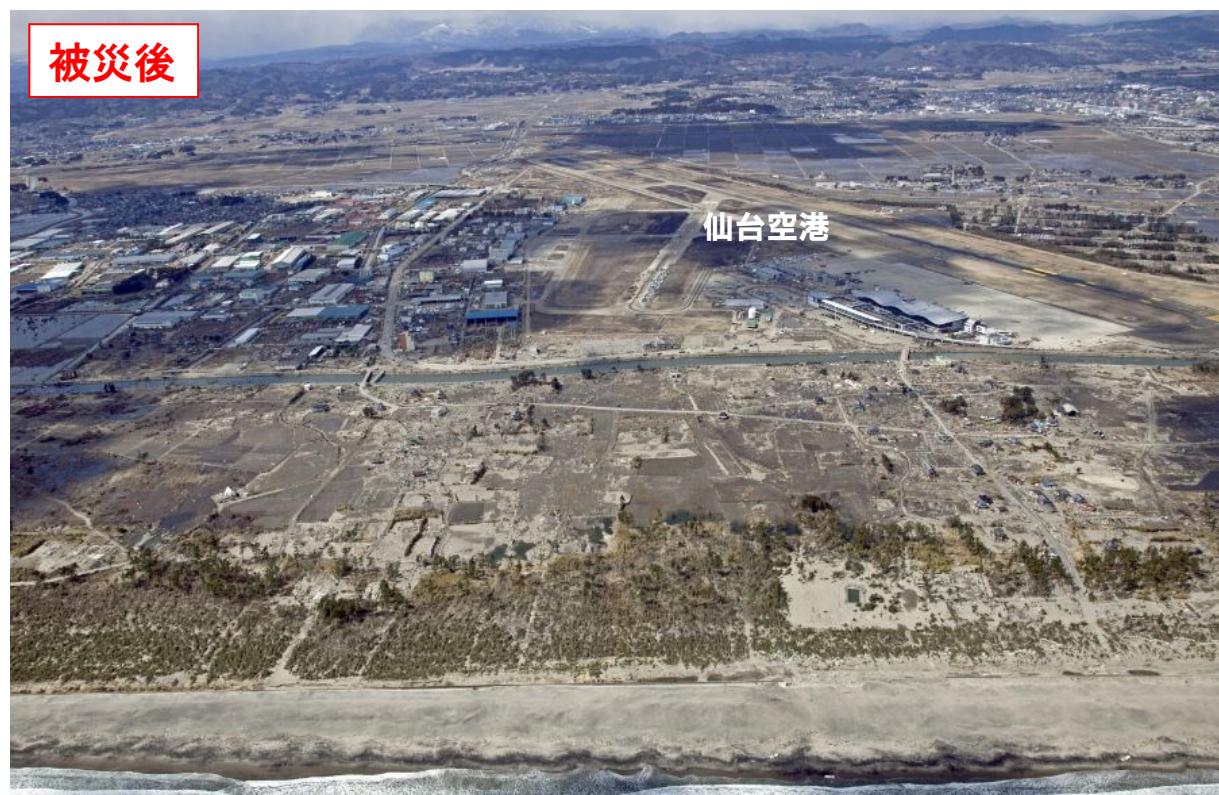
3. 仙台空港付近の被災状況

- 仙台湾南部海岸(仙台市～岩沼市)では、最大で標高12.9mの津波高を記録し、壊滅的に被災

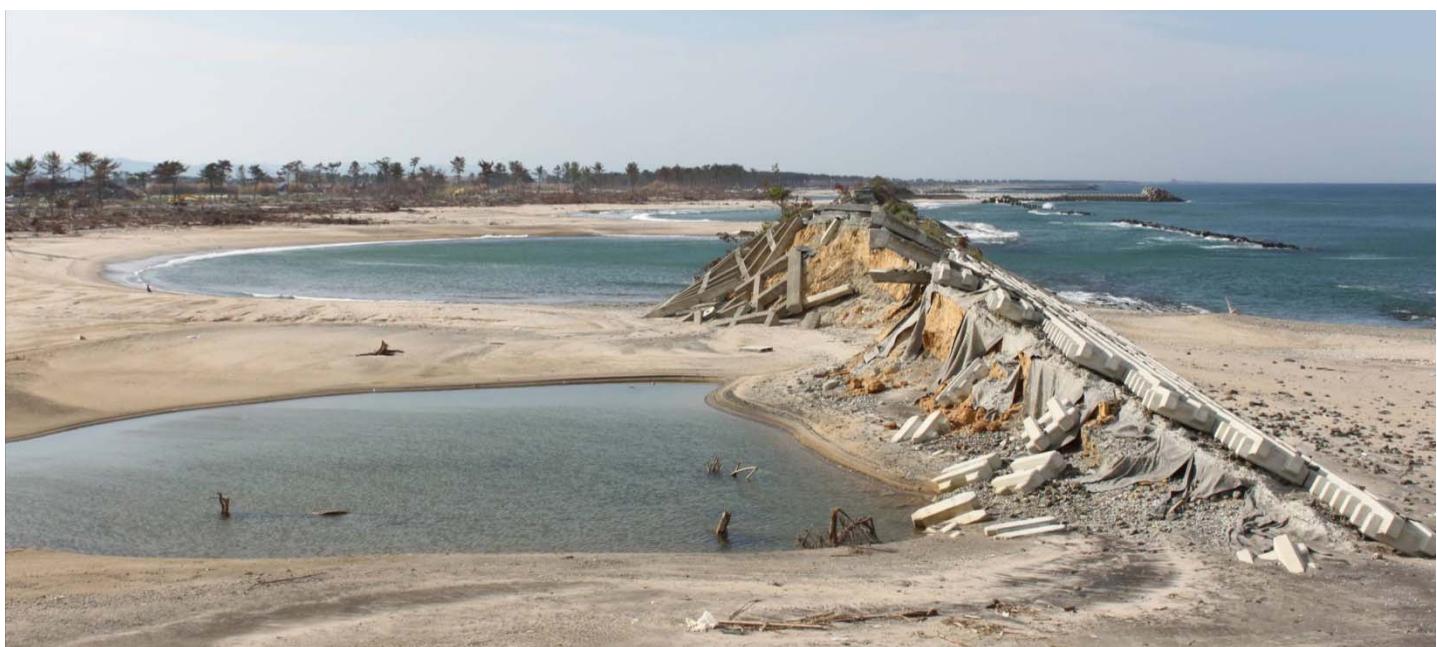
【山元海岸(笠野地区)被災状況】

H23.6.22

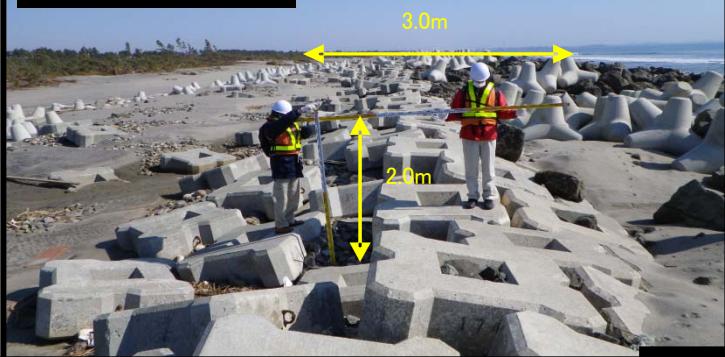
仙台海岸(深沼地区)

6. 海岸保全施設の被災状況

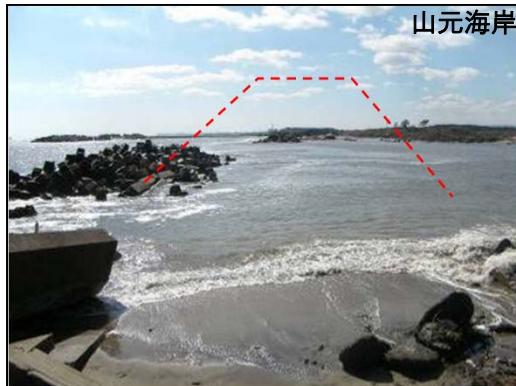
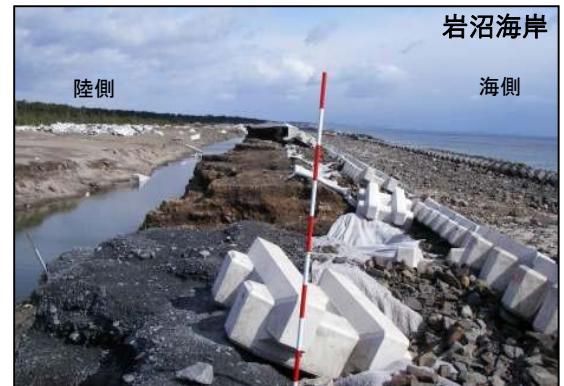
被 災

(平成23年3月11日)仙台湾南部海岸の堤防は**全域で流出又は全半壊**

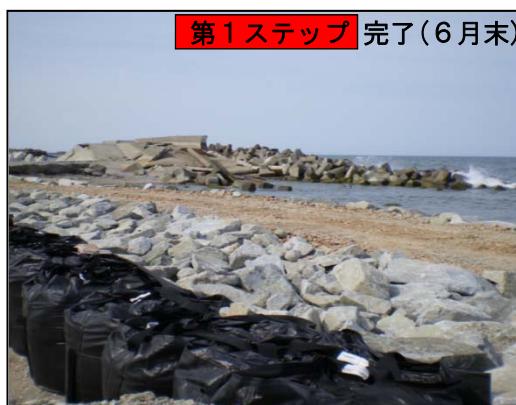
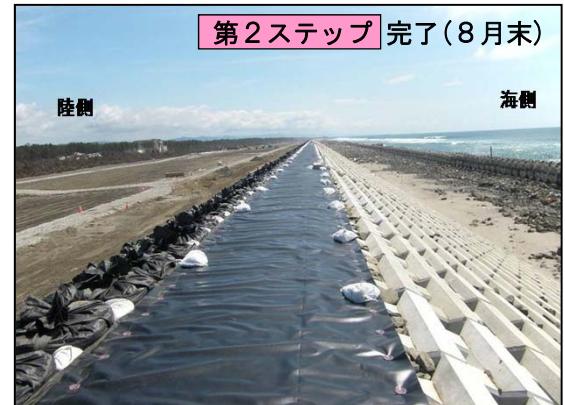
応急復旧

(平成23年4月～8月)**約20kmを応急復旧**

第1ステップ: 高潮(近年最高)を防御(6月末迄)

第2ステップ: 重要区間は台風等の高波(近年最高)を防御(8月末迄)

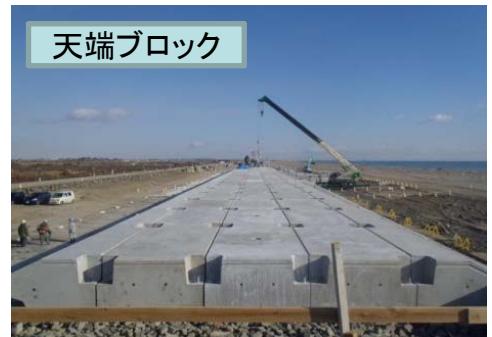
コンクリート製品の活用例

- ・被覆ブロックなど可能なものの(トラック運搬が可能な2トンブロック等)は全て、生コンクリートに代わりコンクリート製品使用に転換。
- ・H24年9月以降現時点まで、約30万m³をコンクリート製品に転換。
仙台地域の生コン供給力の約3ヶ月分に相当。

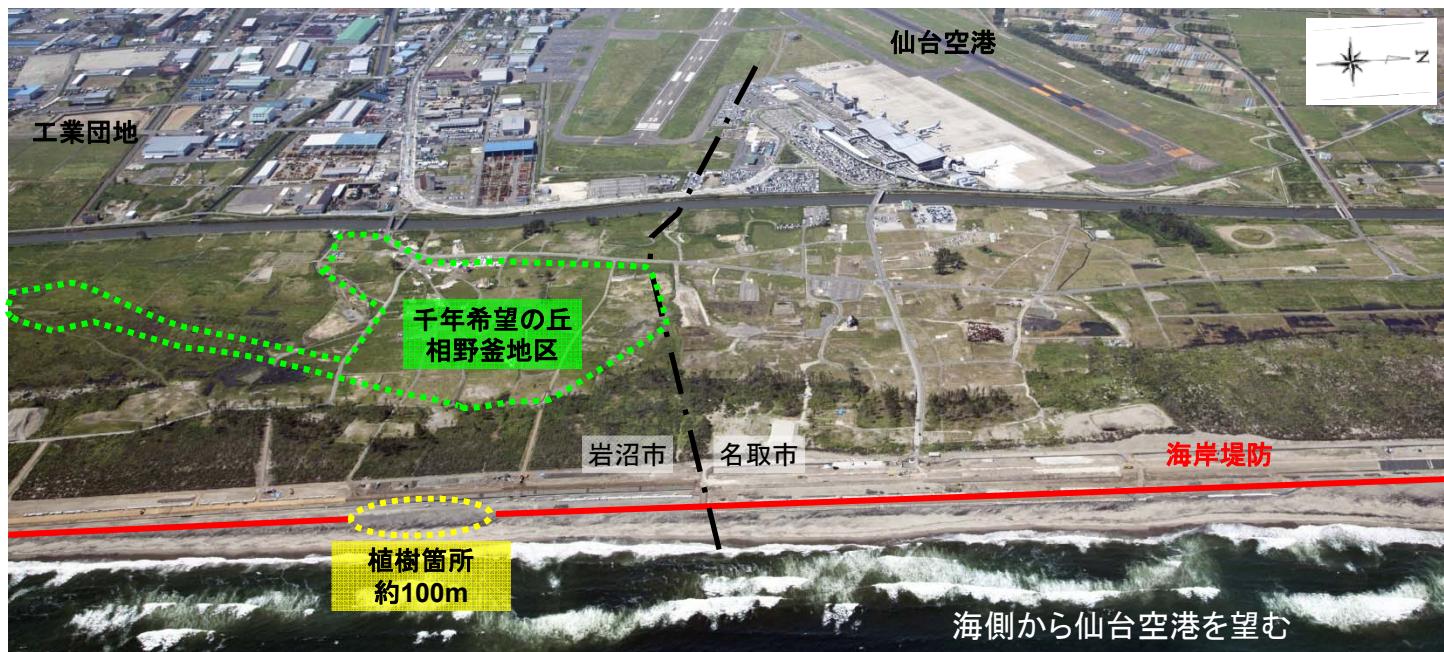
仙台湾南部海岸の堤防復旧における盛土施工と植樹

一部区間にて、海岸堤防と一体的に緑の防潮堤(盛土+植樹)を実施。

●岩沼海岸にて、地元等から多くのボランティアの協力を得て実施。
