仙台湾南部海岸堤防復旧の取り組みについて ～東日本大震災の復興・復旧～

平成28年4月
がんばろう!東北

○ 海岸堤防の本復旧(直轄)進捗状況

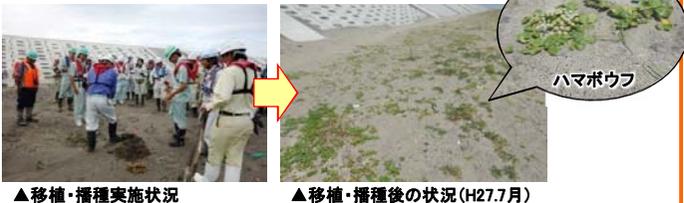
● 植物保全に関する対応事例

海岸堤防施工に先立ち、施工範囲の海浜性植物の苗及び種の採取を実施。海岸堤防完成後に堤防前面の砂浜に移植及び播種を実施。

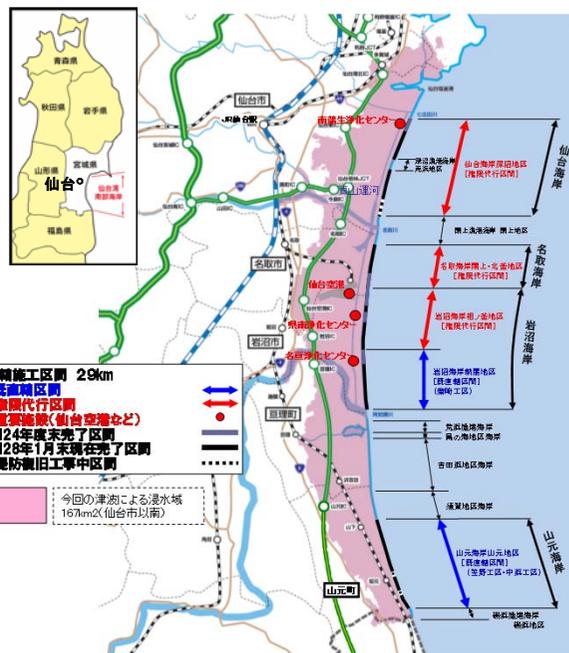
- 平成24年1月 本復旧に着手
- 平成25年3月 約5km復旧完了(重要施設を保全する海岸堤防)
- 平成28年3月末時点
全区間の29km(100%)で工事着手済み、うち約27km(約95%)が復旧完了(上記5kmを含む)
- 残る一部区間約2km(1.6km)は平成28年度完了の予定

<平成28年3月末時点>

- 平成28年3月末時点で全区間29kmのうち約27km(95%)の復旧が完了。
- 残る一部区間は平成28年度完了予定。
- 平成28年3月5日に「仙台湾南部海岸完成式」を開催。

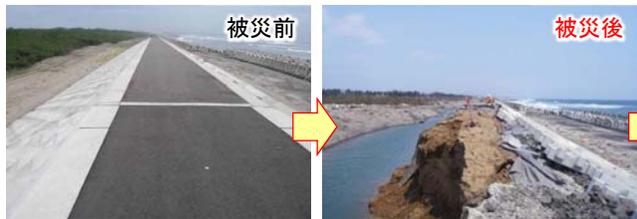
●今次津波のような巨大な津波が来襲しても、海岸堤防の効果を粘り強く発揮する構造上の工夫

- ・少しでも避難時間を確保
- ・堤防全壊の危険性を低減

仙台湾南部海岸 蒲崎工区 海岸堤防の被災状況(宮城県岩沼市)

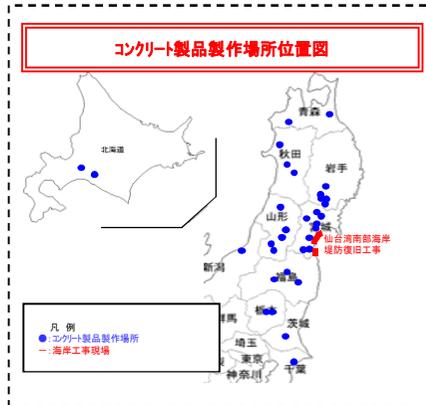
コンクリート製品製作場所位置図

- これまでに**生コンクリート使用量、約30万m³**を転換
これは、仙台地域の生コンクリート供給量の約**3ヶ月分**に相当
- コンクリート製品は宮城県内だけではなく、広く北海道～関東で製作

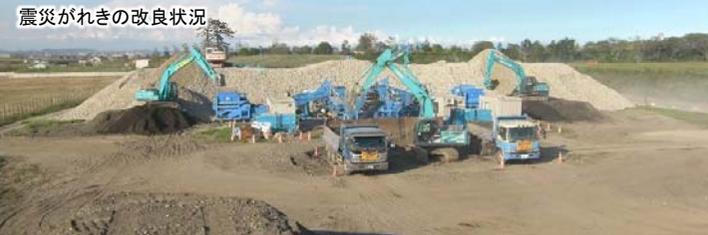
●仙台南内及び名取市内、山元町内で発生した『震災がれき』約**30万m³**を海岸堤防復旧に活用
(津波堆積土砂 約20.5万m³、震災コンクリート殻 約8.8万m³)

震災がれきの改良状況

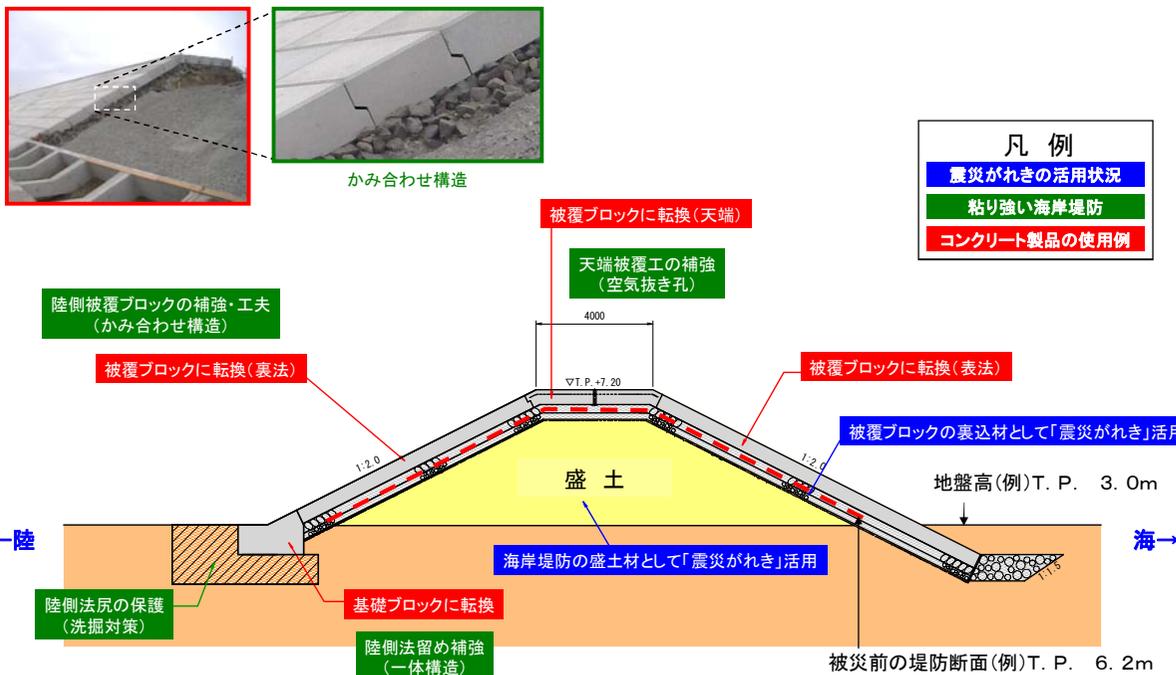
コンクリート製品と震災がれきを使用した「粘り強い海岸堤防」の取り組み状況

- 震災がれきの活用状況
- 粘り強い海岸堤防
- コンクリート製品の使用例
